Závěrečná zpráva

č. 24/05/3164

**Revize provedeného Technicko-ekonomické posouzení
nemovité věci stavby občanského vybavení na adrese
Karolíny Světlé 2410/83, Brno – Líšeň**

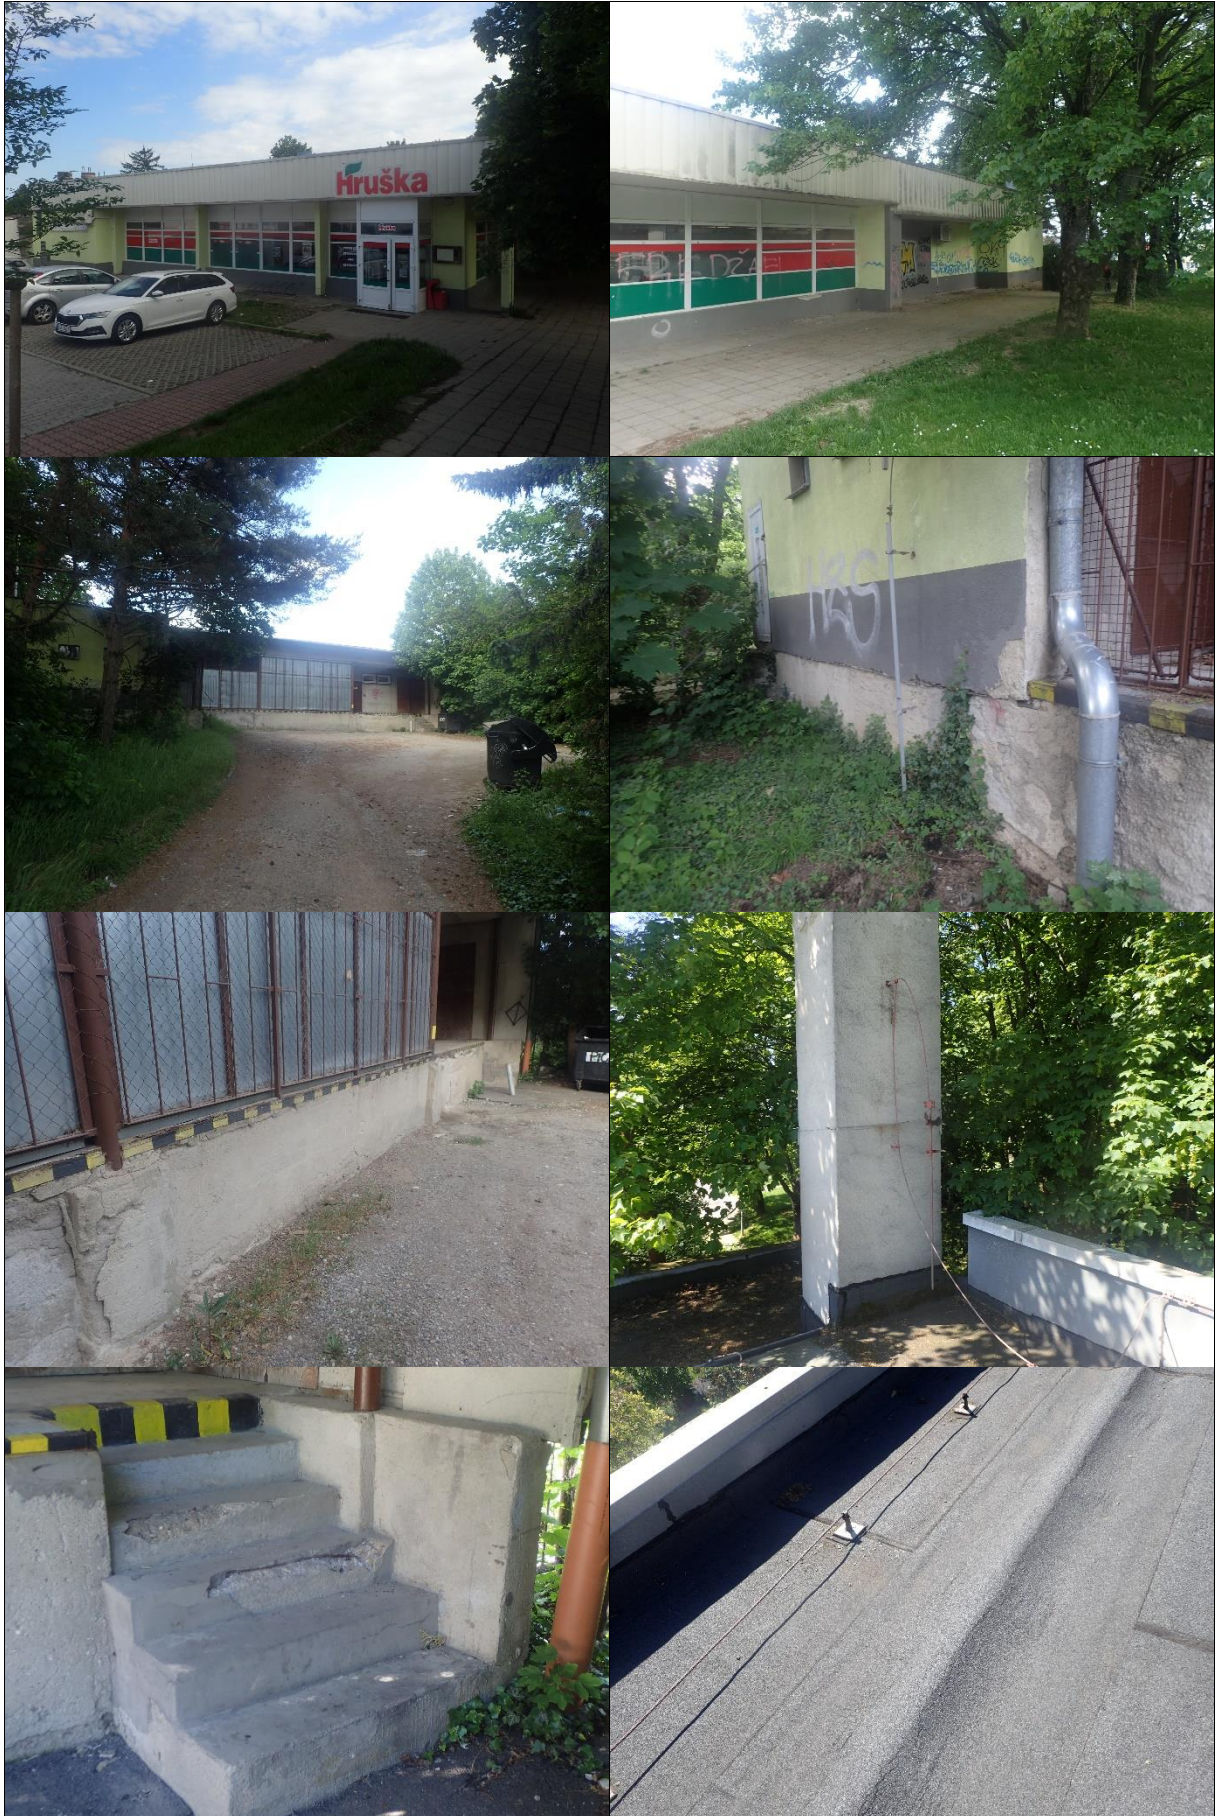
Exteriér:

Bleskosvod	Popsáno korektně v TEP Savills [1], <i>je porušeno uchycení a ochrana bleskosvodu u terénu. Poslední část (cca 3 m) bleskosvodu včetně stojky je vytržená z konstrukce komína a visí volně nad plochou střechy.</i>
Rozvody vody	Popsáno korektně v TEP Savills [1]
Zdroje teplé užitkové vody	Popsáno korektně v TEP Savills [1]
Instalace plynu	Popsáno korektně v TEP Savills [1]
Kanalizace	Popsáno korektně v TEP Savills [1]
Vybavení kuchyně	Popsáno korektně v TEP Savills [1]
Vnitřní vybavení koupelny a WC	Popsáno korektně v TEP Savills [1]
Ostatní	Popsáno korektně v TEP Savills [1]

- V horní části komínu (ve výšce 4-5 m nad okolním terénem) se nachází v ploše cca 2 m² rozpadlá a uvolněná omítka v havarijním stavu. Porušená část se nachází nad chodníkem. V případě větších dešťů, či větru může dojít k uvolnění a odpadnutí této části. Hrozí riziko pádu na chodník. Doporučujeme lokální opravu.

- V dolní části bleskosvodu chybí kotvení k fasádě objektu.
- V horní části komína již není pevně spojen poslední segment bleskosvodu, včetně stojky bleskosvodu s komínovým tělesem.
