## Závěrečná zpráva

č. 24/05/3165

### Revize provedeného Technicko-ekonomické posouzení nemovité věci stavby občanského vybavení na adrese Ondráčkova 226/20, Brno – Líšeň

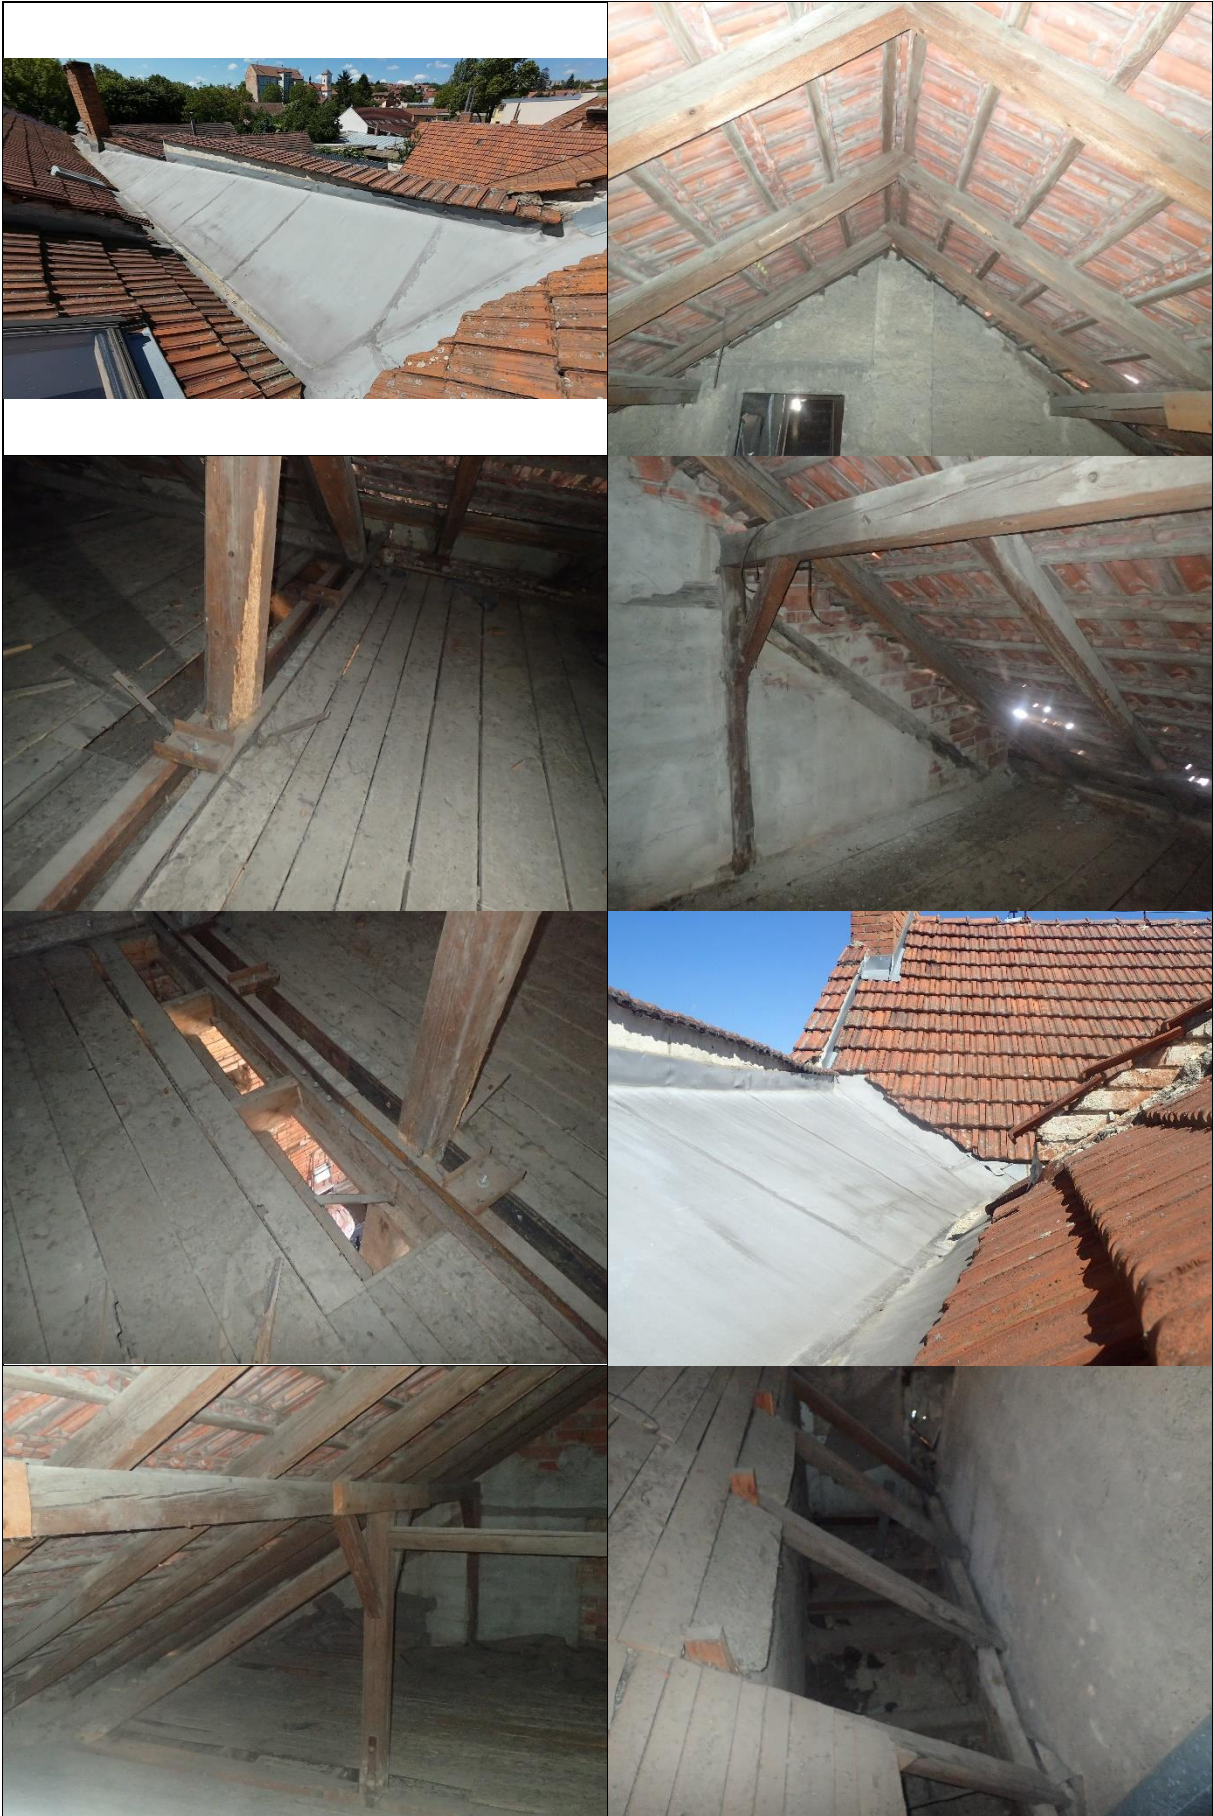
Krov a střecha nad prostorem sálu:

- V prostoru divadla se nachází nad vstupem do sálu (ze dvora) zlomená střešní lať, na níž je uloženo několik střešních tašek. V případě dešťů, větru, či jiného zatížení může dojít k bezprostředně k porušení a pádu několika střešních tašek do prostoru dvora. Hrozí uvolnění a pád střešních tašek na nájemce objektu.
