Závěrečná zpráva

č. 24/05/3166

Revize provedeného Technicko-ekonomické posouzení nemovité věci stavby občanského vybavení na adrese Ondráčkova 651/134, Brno - Líšeň

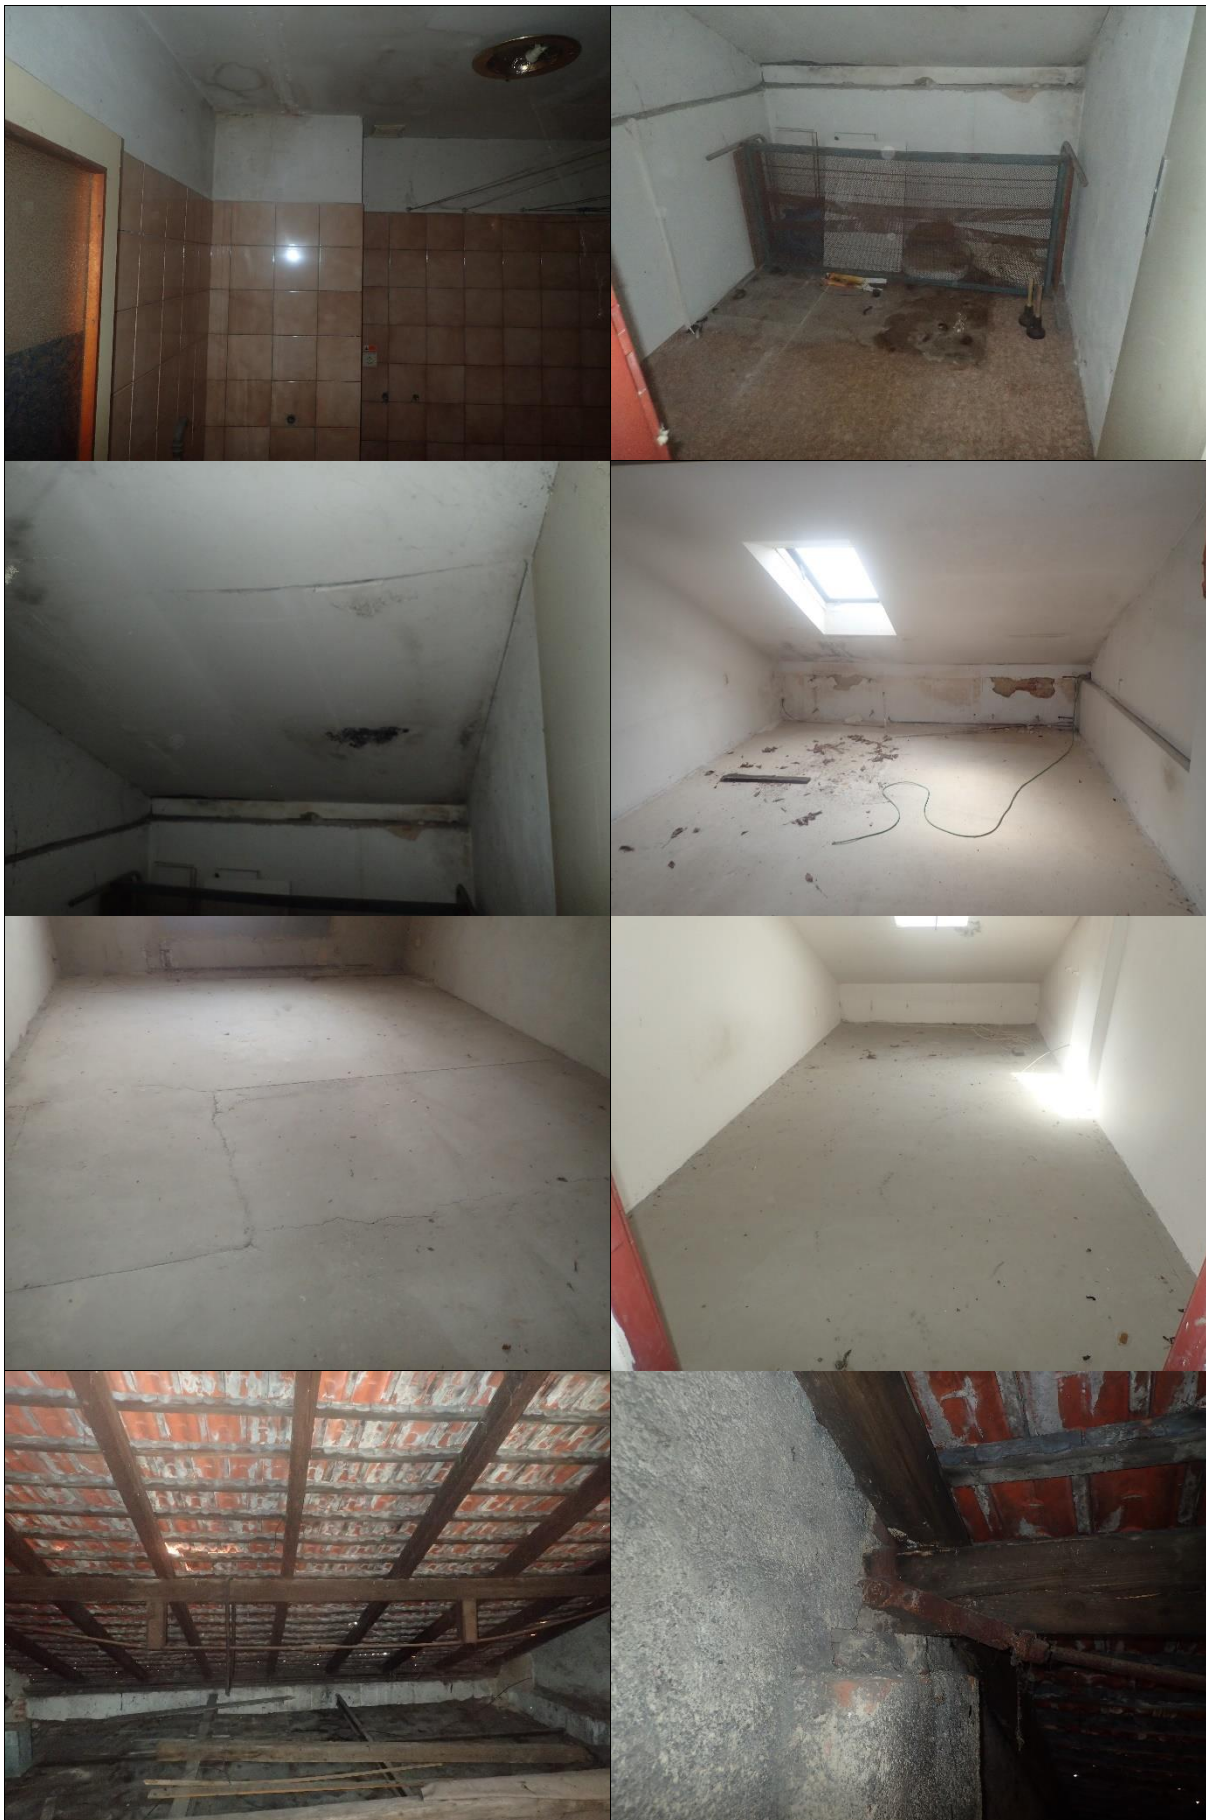
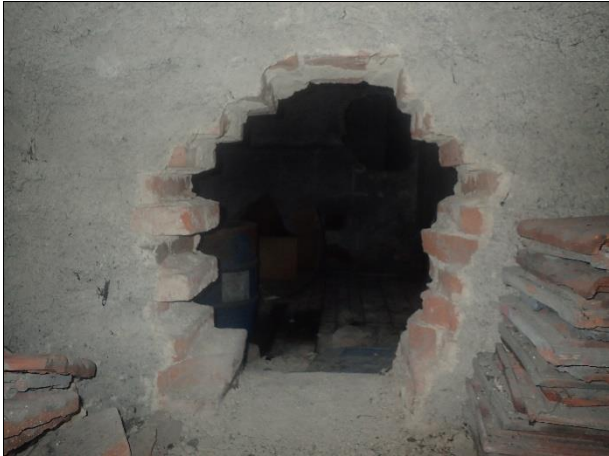
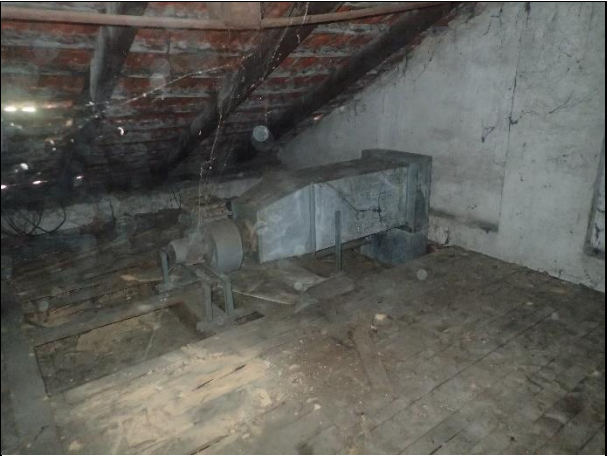
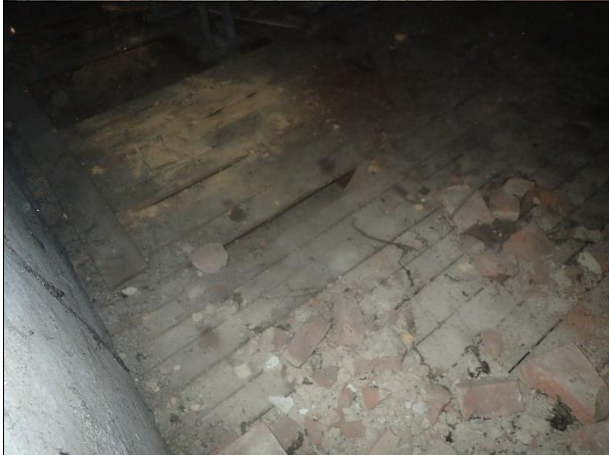
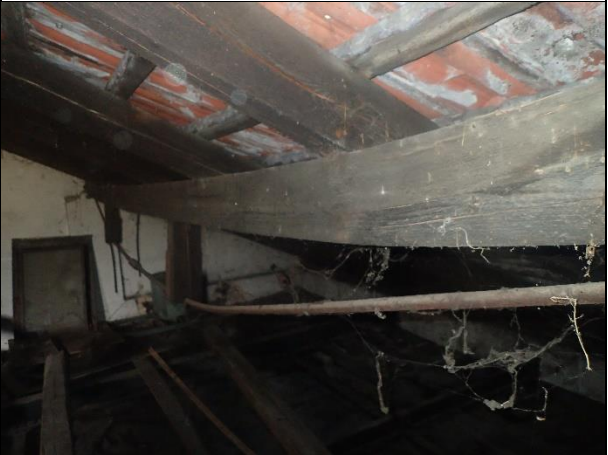
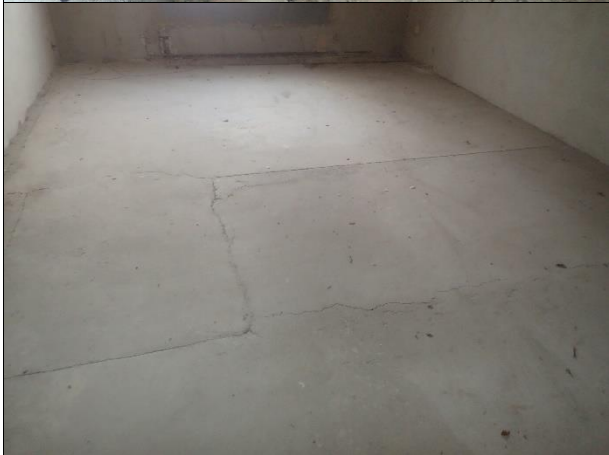
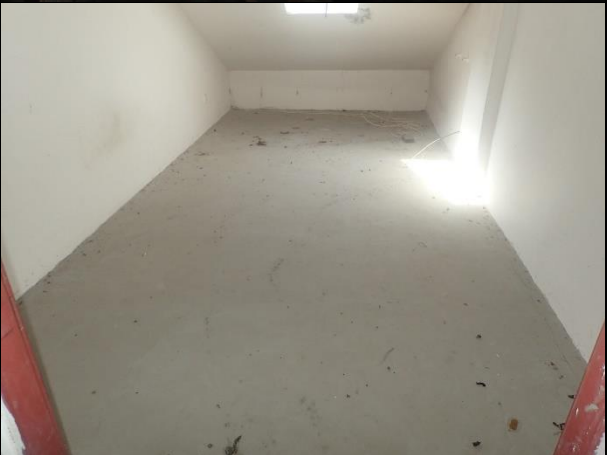
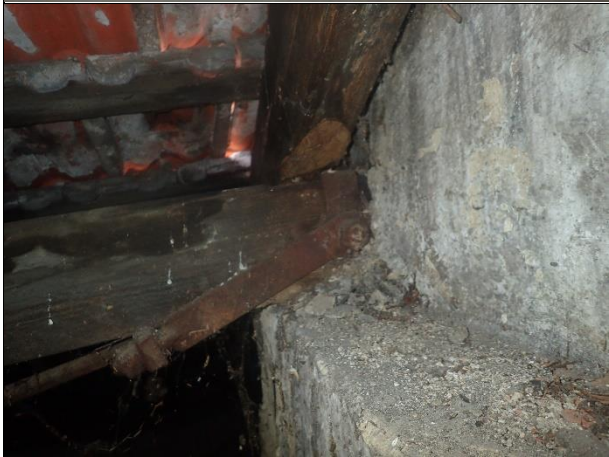
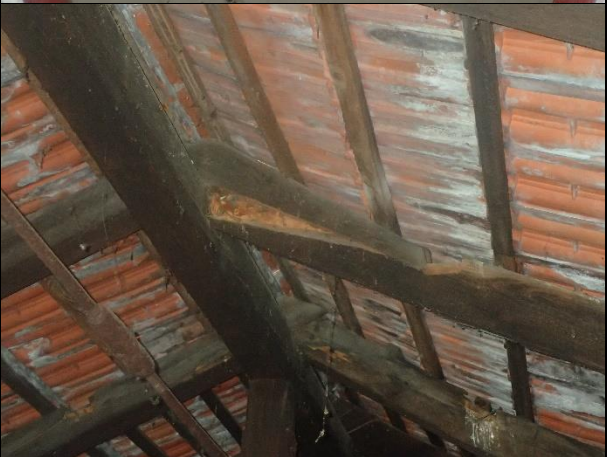
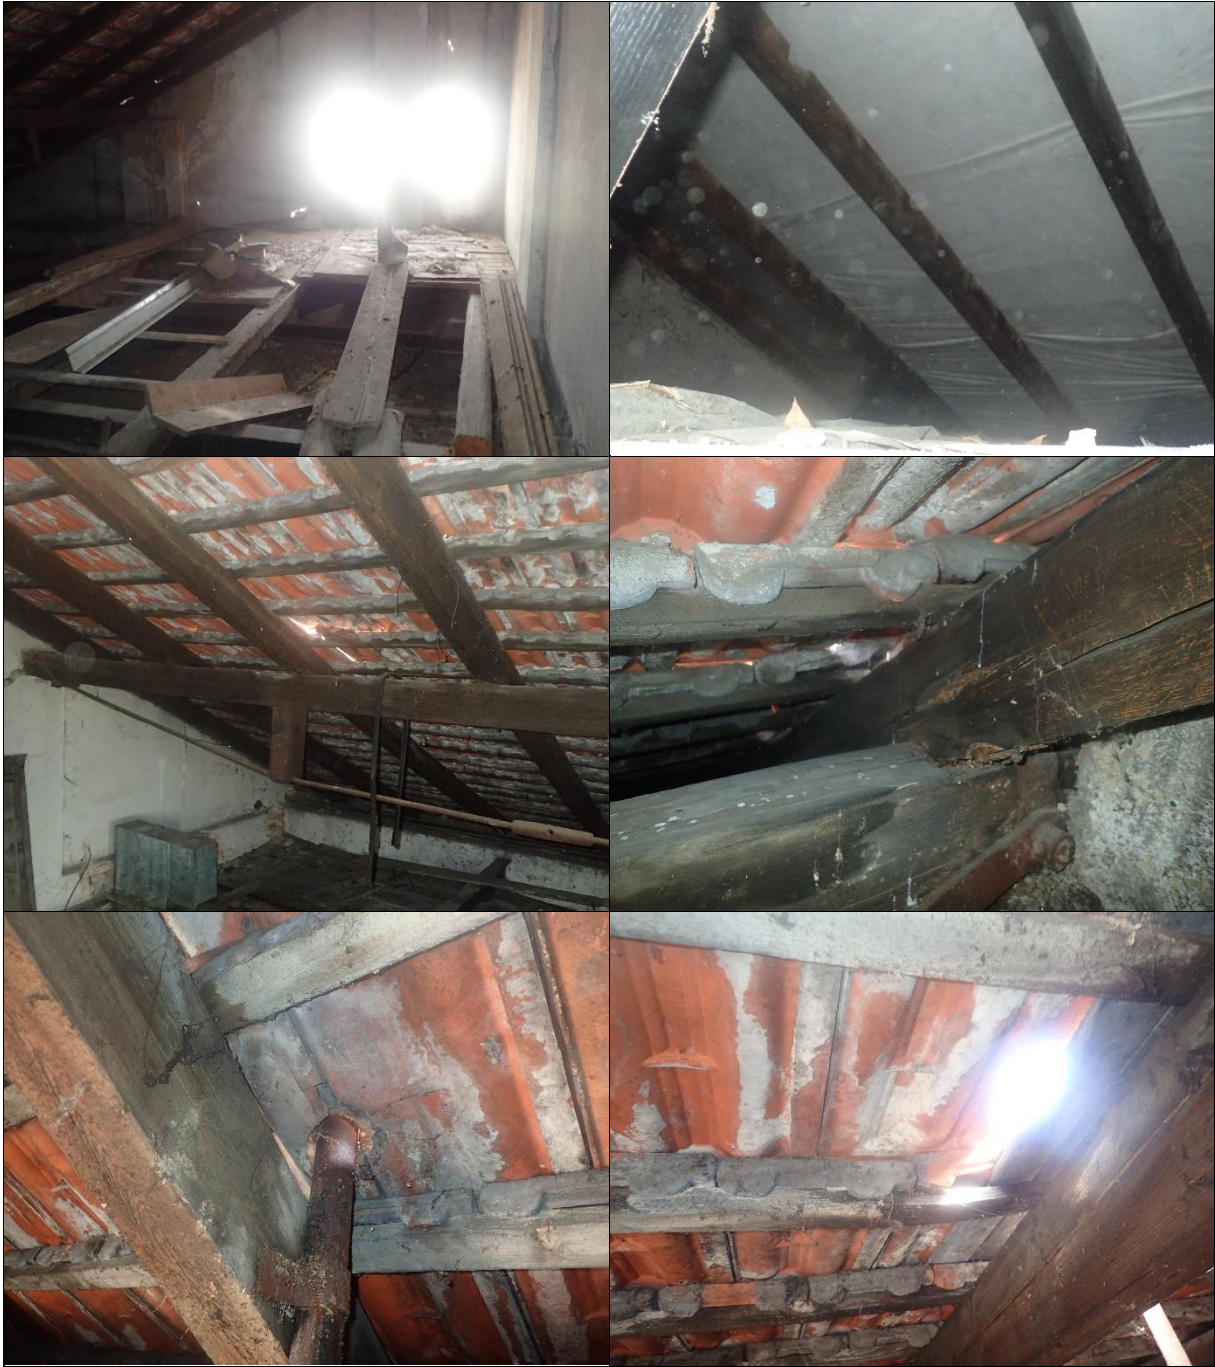
2 NP – nevyužívaný prostor a půdní prostor

<p><i>Jižní část 1NP, v místnosti porušená vnější omítka na stropě vlhkostí. Nejspíše v kombinaci s nevytápěním objektu a promrzáním konstrukce.</i></p> <p><i>Ve koupelně 2NP poškozená omítka stropu vlivem zatékání střešním pláštěm do objektu.</i></p> <p><i>Celoplošné masivní zatékání střešní konstrukcí v jižní části 2NP.</i></p> <p><i>Nad oknem v J části objektu je významná prasklina v překladu.</i></p>
Krov	<p>Popsáno korektně v TEP Savills [1], v jihozápadní části objektu je krov havarijním stavu. Hrozí kolaps konstrukce při větším zatížení (například sněhem).</p> <p>V místě uložení vaznice (JZ část objektu) dochází k významné dotaci srážkových vod do štítové stěny a do místa uložení této vaznice, která je dle vizuální prohlídky silně zdegradovaná. Vaznice je prohnutá a celá JZ část střechy vykazuje díky tomuto také výrazný průhyb v celé ploše. V JZ části střechy jsou dále významně zdegradované a porušené 2ks krokví.</p>

Střecha	<p>Popsáno korektně v TEP Savills [1], JZ část střechy objektu, z důvodů uvedených výše, vykazuje výrazné prohnutí v celé ploše. Střešní konstrukce ve štítové stěny, západní i východní obsahuje významně zdegradované podbití, zároveň konce a uložení vaznic a vazných trámů jsou až na výjimky ve velice zdegradovaném stavu.</p> <p>Střešní okno a laťování okolo střešního okna v S části objektu je částečně propadlé dovnitř. Laťování podpírající střešní okno je zdegradované, místy zlomené. Okolo střešního okna dochází k zatékání do objektu.</p>
Střešní krytina	Popsáno korektně v TEP Savills [1]
Klempířské konstrukce	Popsáno korektně v TEP Savills [1], v S části objektu roste ve žlabu, pod střešním okapem, vegetace.
Vnější omítka	Popsáno korektně v TEP Savills [1]
Vnitřní omítka	Popsáno korektně v TEP Savills [1]
Schodiště	Popsáno korektně v TEP Savills [1]
Dveře	Popsáno korektně v TEP Savills [1]

- Jihozápadní část krovu je v havarijním stavu. V případě vyššího zatížení (například při vyšší dotaci sněhu), může dojít ke kolapsu střešní konstrukce.
- V půdním prostoru pod zmíněnou částí krovu je nedostatečné zakrytí stropu mezi 1NP a půdním prostorem (vytrhaná část podlahových desek) - V případě kolapsu střechy může dojít také ke kolapsu stropu nad 1NP a propadnutí střechy až do prostoru 1NP a k ohrožení nájemce objektu.
- V místě uložení vaznice (JV část objektu) dochází k významné dotaci srážkových vod do štítové stěny a do místa uložení této vaznice, která je dle vizuální prohlídky silně zdegradovaná. Vaznice je prohnutá a celá JV část střechy vykazuje díky tomuto také výrazný průhyb v celé ploše. Problém se týká 1ks vaznice a 2ks krokví.
