## ZPRÁVA Z MĚŘENÍ

Byt v panelovém domě - p. Karbanová

**Datum:** 17. října 2023

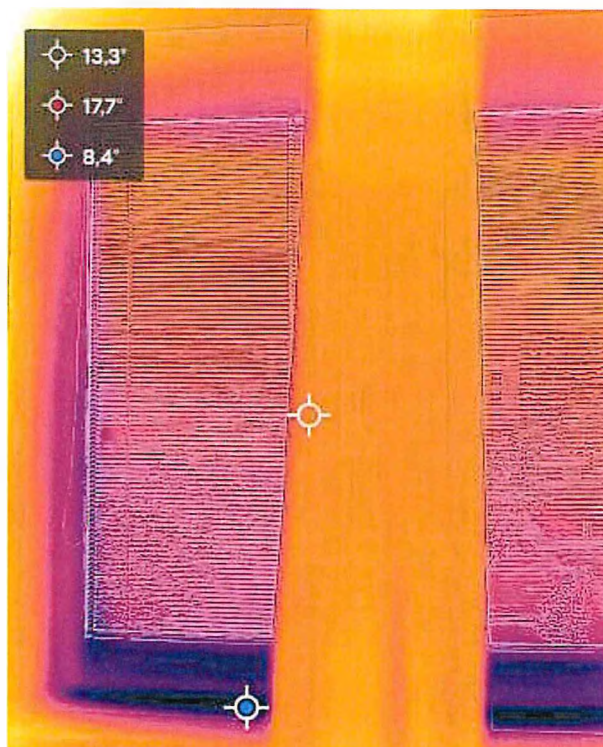
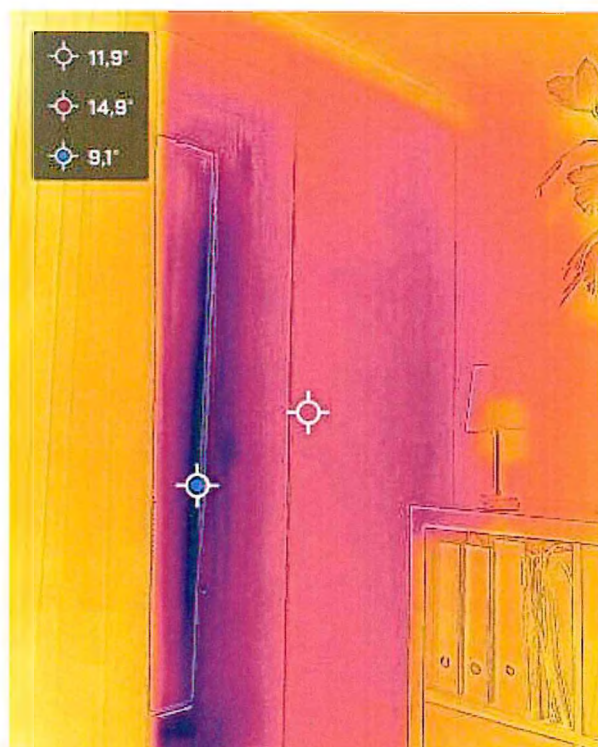
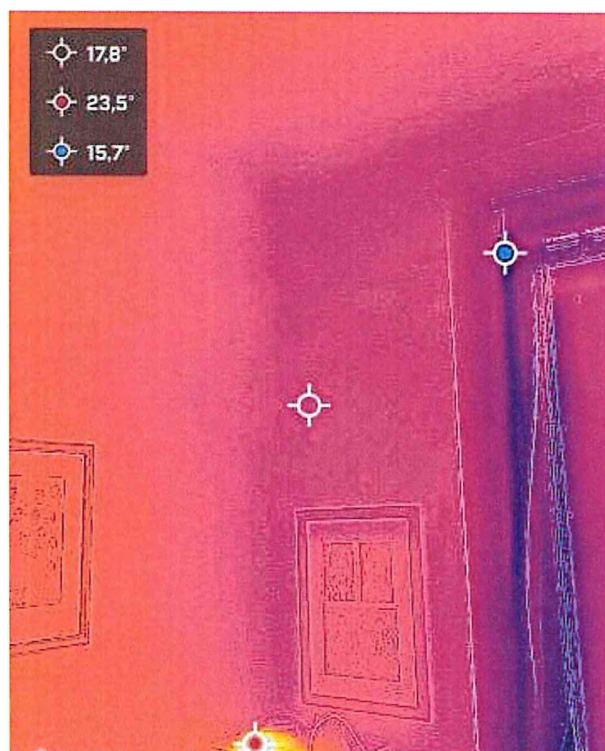
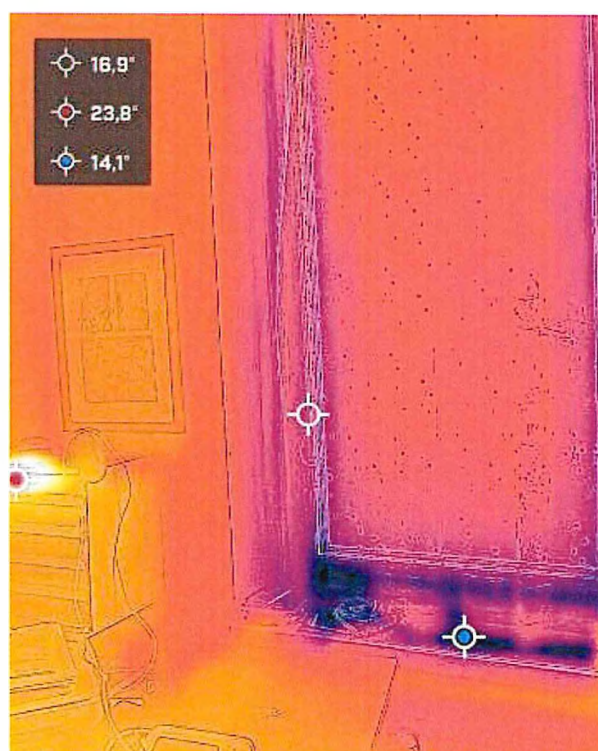
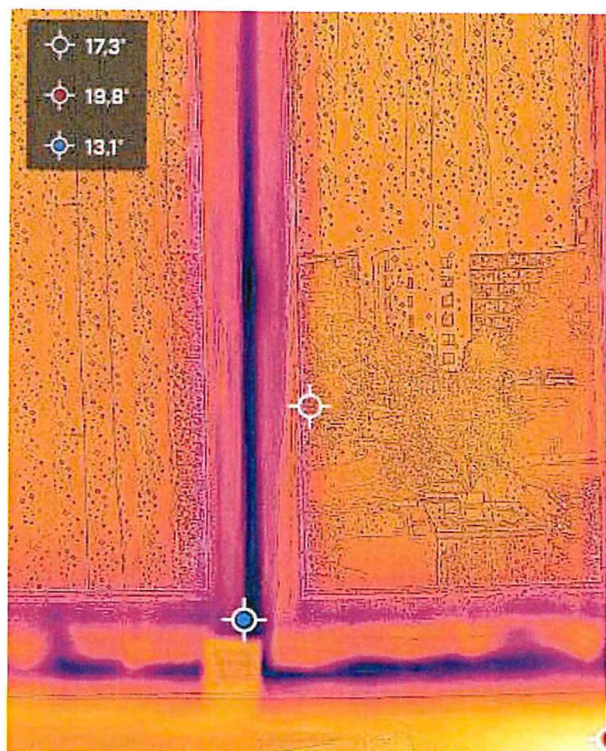
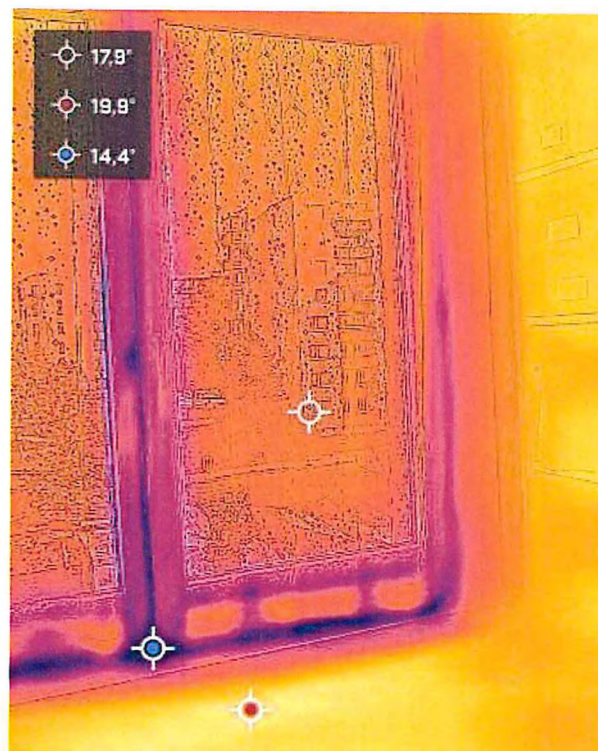
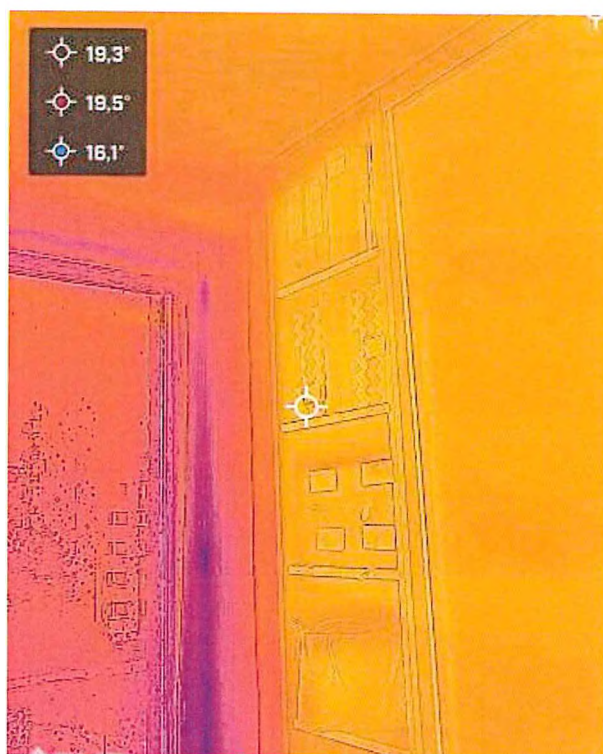
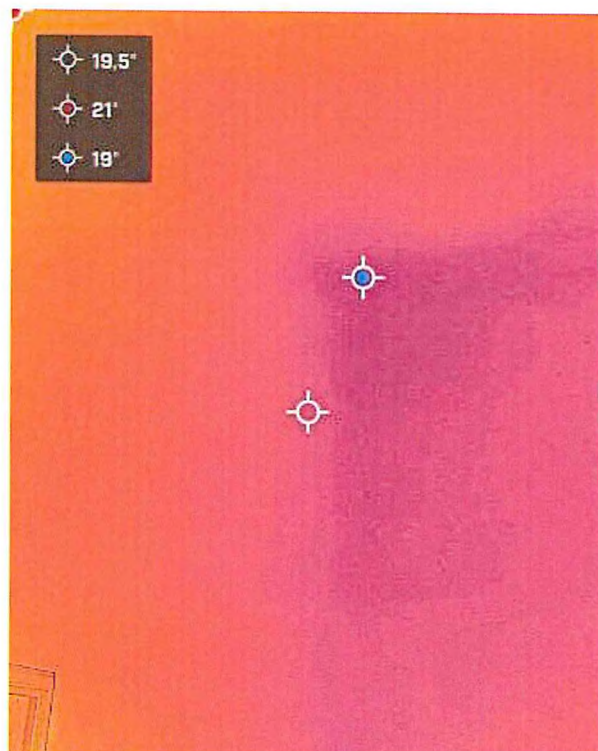
Měření termokamerou

Na místě byla provedena obhlídka nemovitosti, měření termokamerou a měření vlhkosti zdiva viz. fotodokumentace. Obhlídkou byla zjištěna nezateplená podélná spára po celé výšce budovy u styku s vedlejším domem. Měřením termokamerou byly zjištěny tepelné mosty v rozích po celé světlé výšce bytu, u styku stropní konstrukce a obvodového zdiva a kolem výplní otvorů. Měřením vlhkosti byla zjištěna zvýšená vlhkost zdiva zejména kolem výplní otvorů a v místech tepelných mostů a u styku zdiva a stropní konstrukce. V bytě byla naměřena teplota vzduchu 22,4 °C a relativní vlhkost vzduchu 64,5 %.

Doporučujeme provést z vnitřní strany tepelně izolační nátěr problémových míst s dostatečným přesahem, to zabrání kondenzaci a tvoření plísní. Pro odstranění vlhkosti ze zdiva způsobené vytopením, je vhodné do bytu umístit průmyslový odvlhčovač vzduchu a sledovat vlhkost vzduchu.

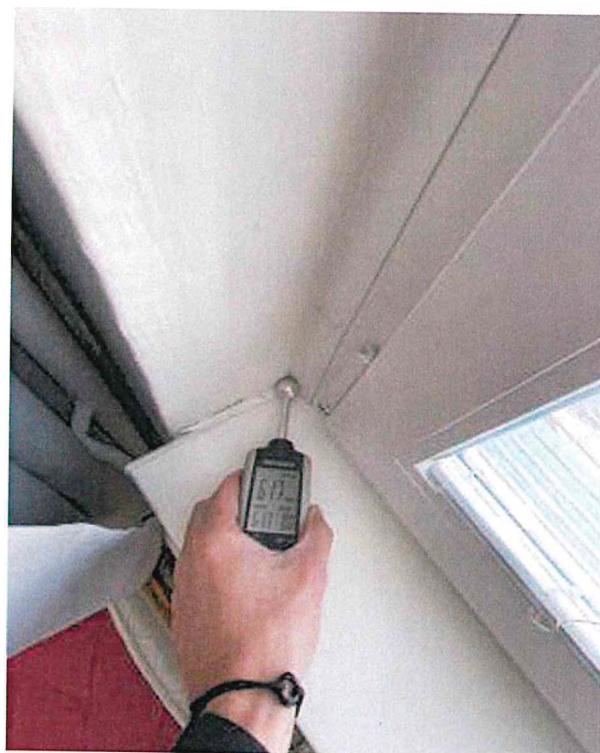
Spodní úroveň - Vlhkost 10%

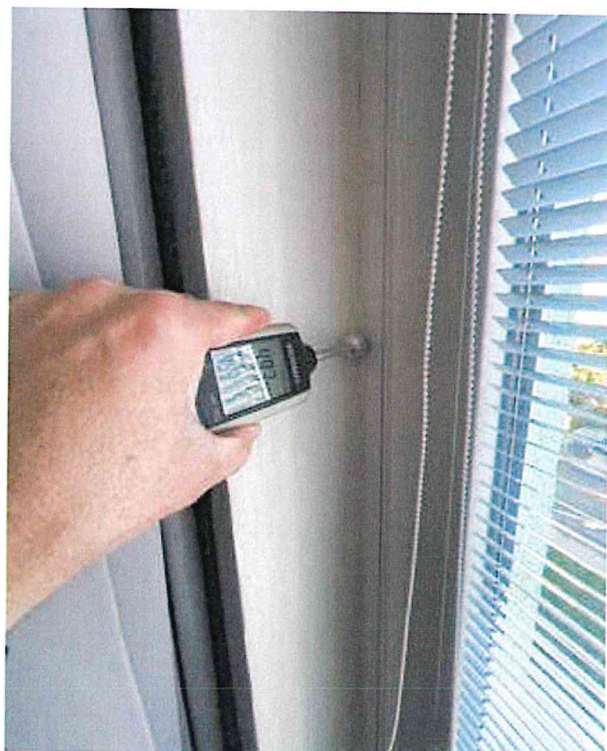
Střední úroveň - Vlhkost 6%

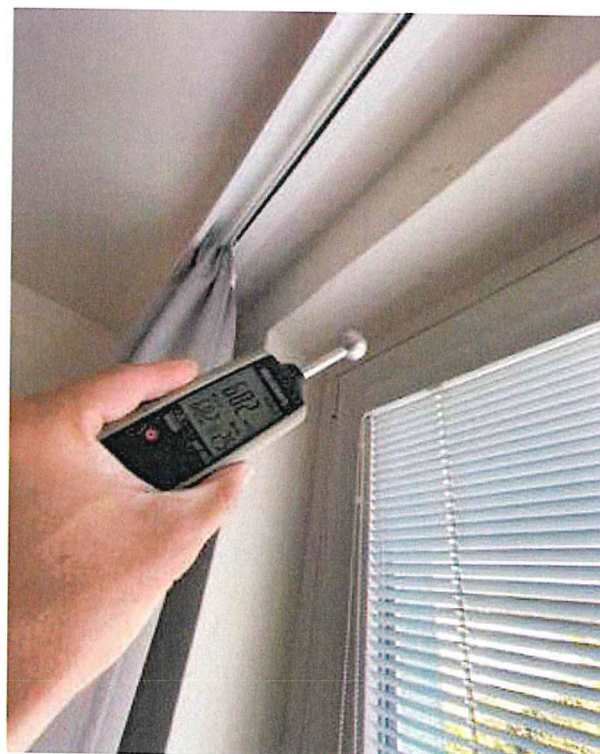
Horní úroveň - Vlhkost 12%

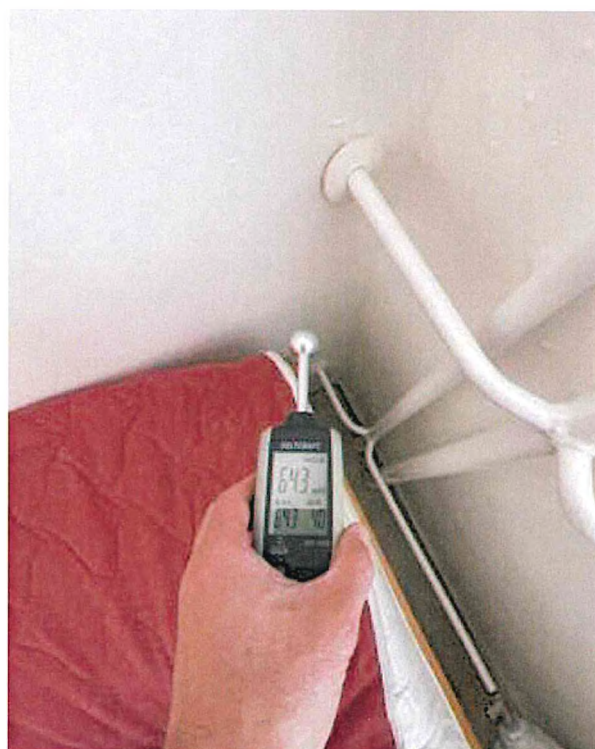
Spodní úroveň - Vlhkost 11%

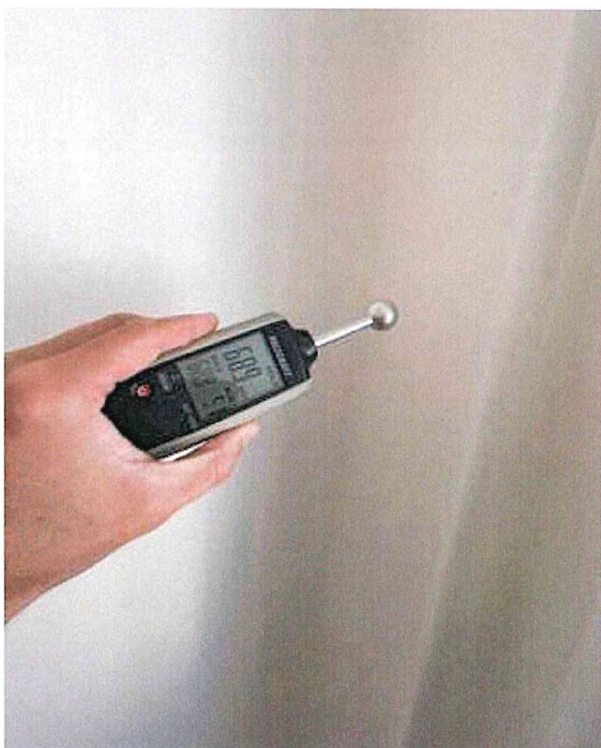
Střední úroveň - Vlhkost 12%

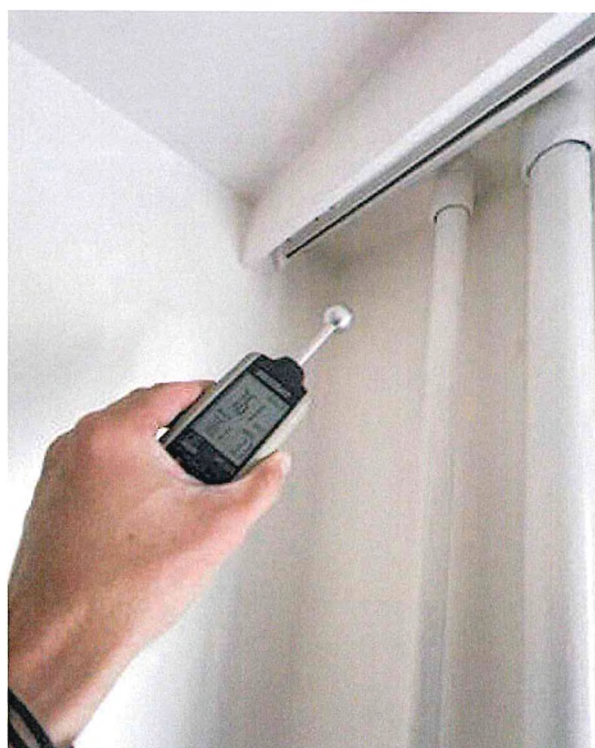
Horní úroveň - Vlhkost 15%

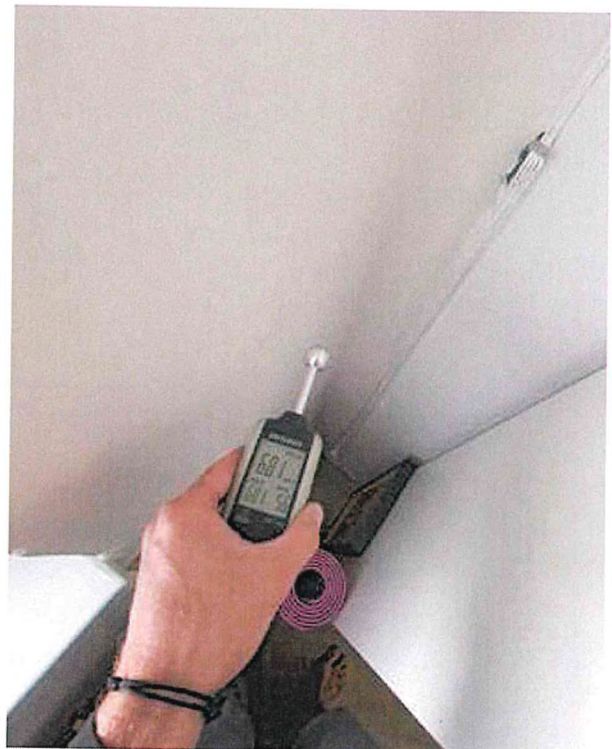
Spodní úroveň - Vlhkost 12%

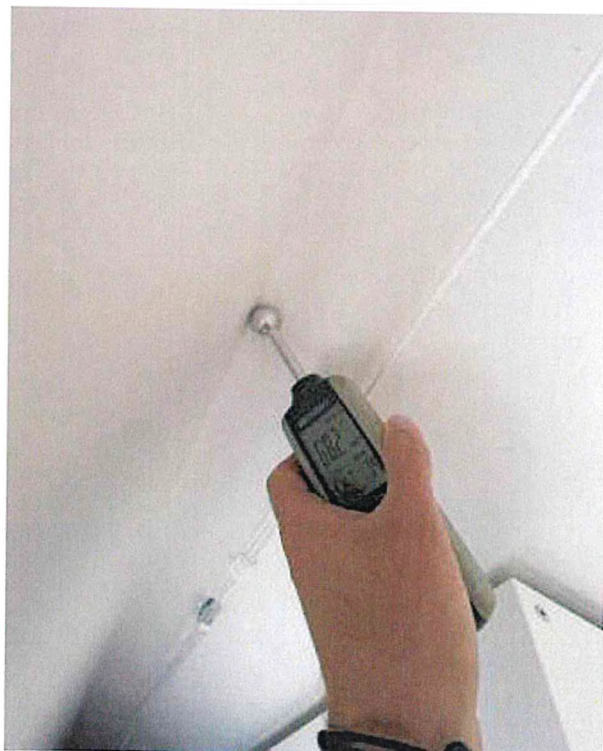
Střední úroveň - Vlhkost 12%

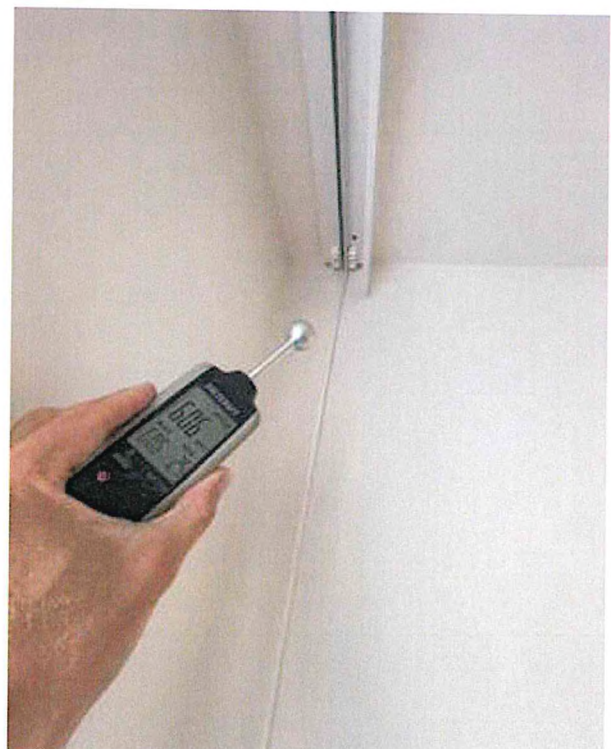
Horní úroveň - Vlhkost 10%

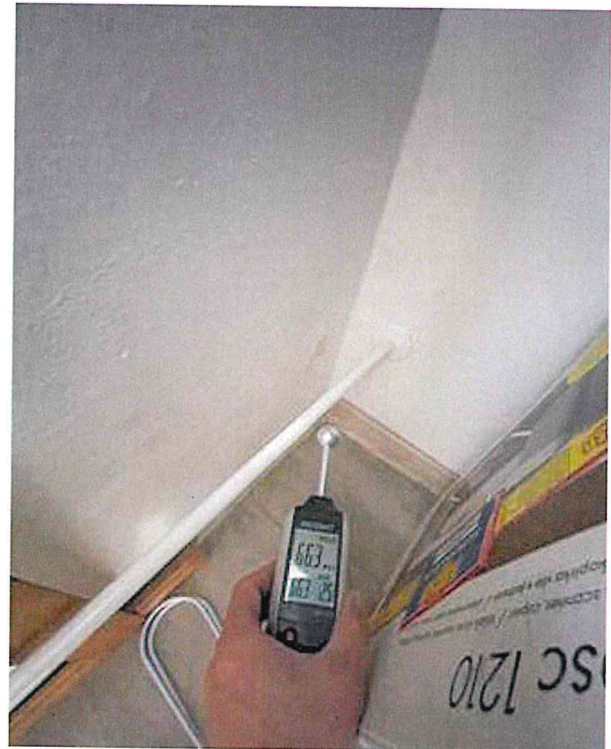
Spodní úroveň - Vlhkost 11%

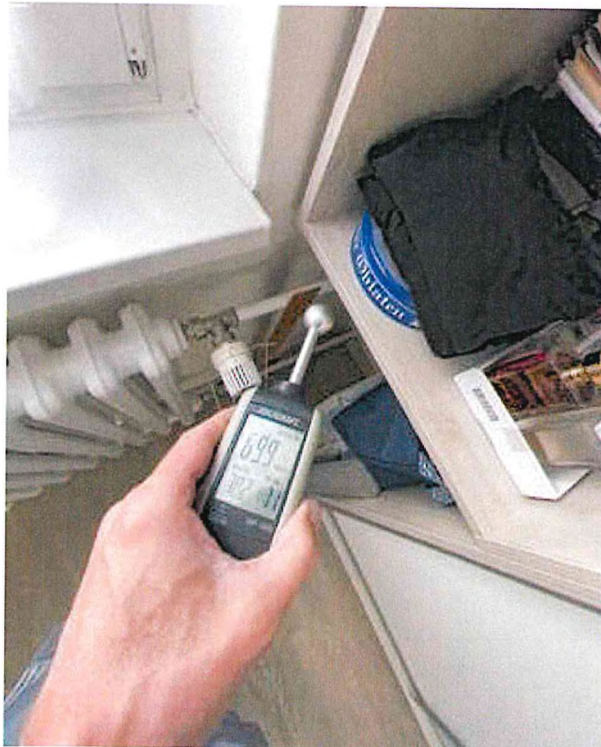
Střední úroveň - Vlhkost 12%

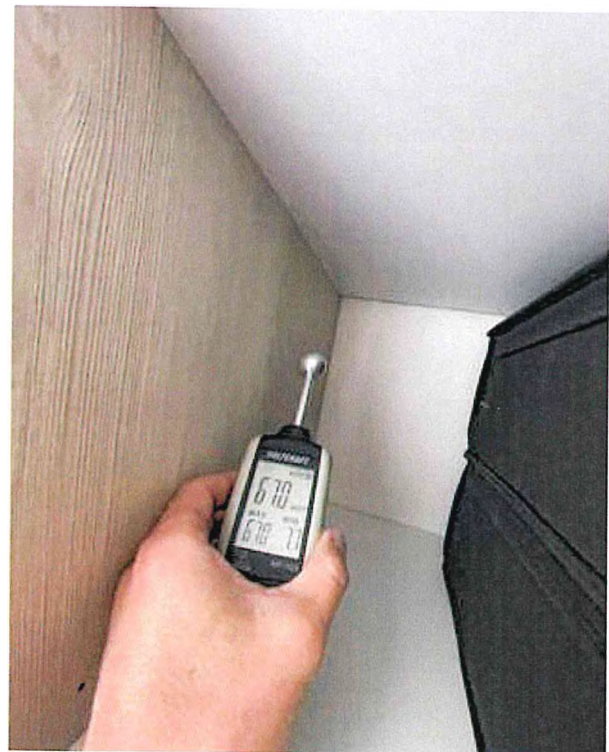
Horní úroveň - Vlhkost 11%

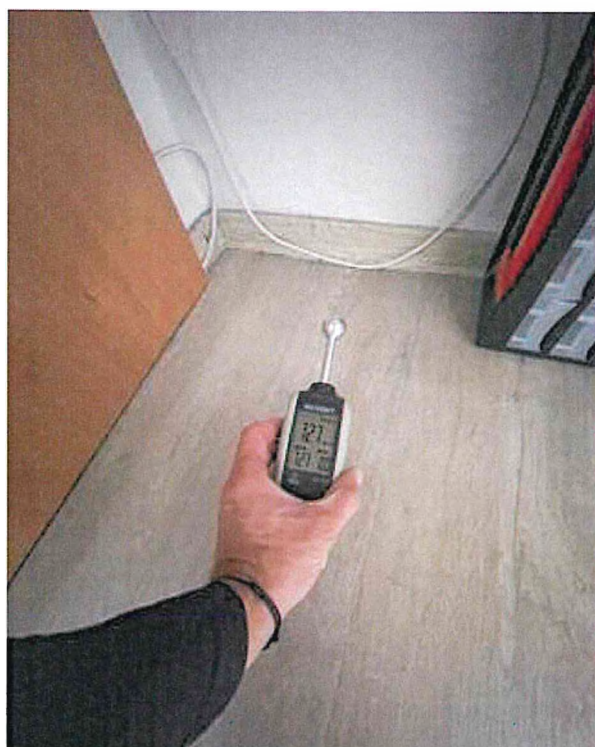
Spodní úroveň - Vlhkost 13%

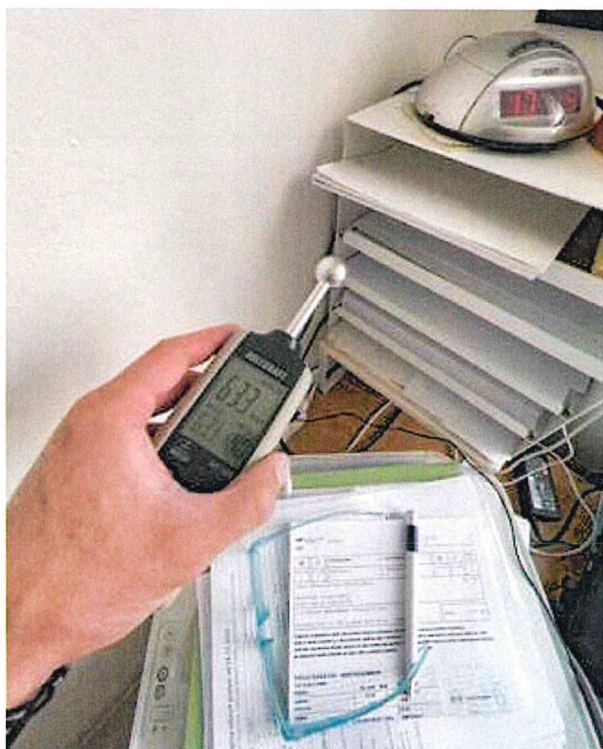
Střední úroveň - Vlhkost 11%

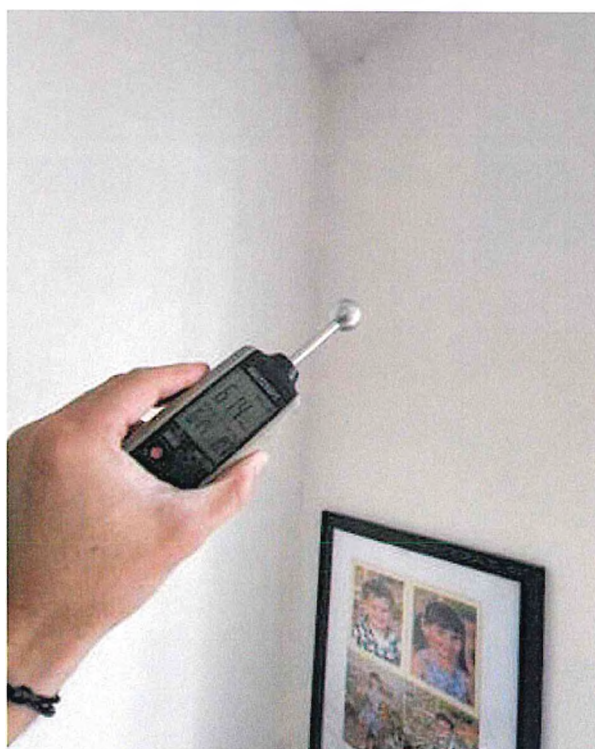
Horní úroveň - Vlhkost 10%

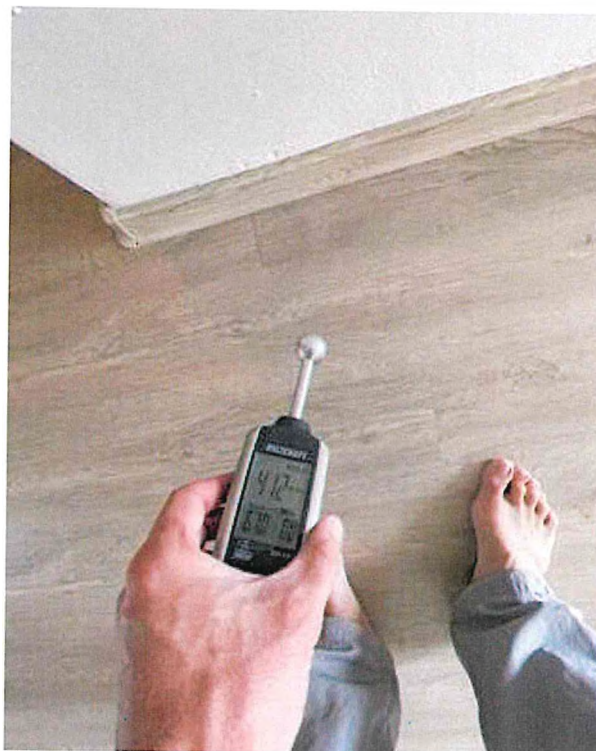
Spodní úroveň - Vlhkost 4%

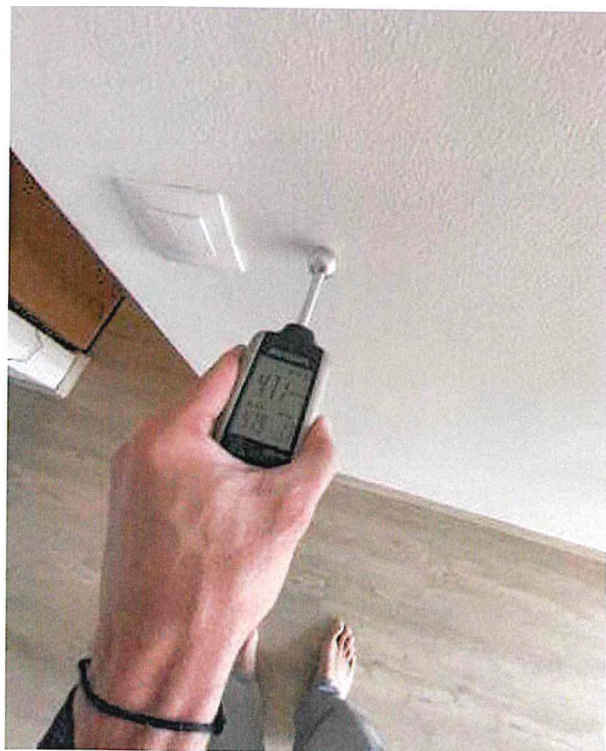
Střední úroveň - Vlhkost 6%

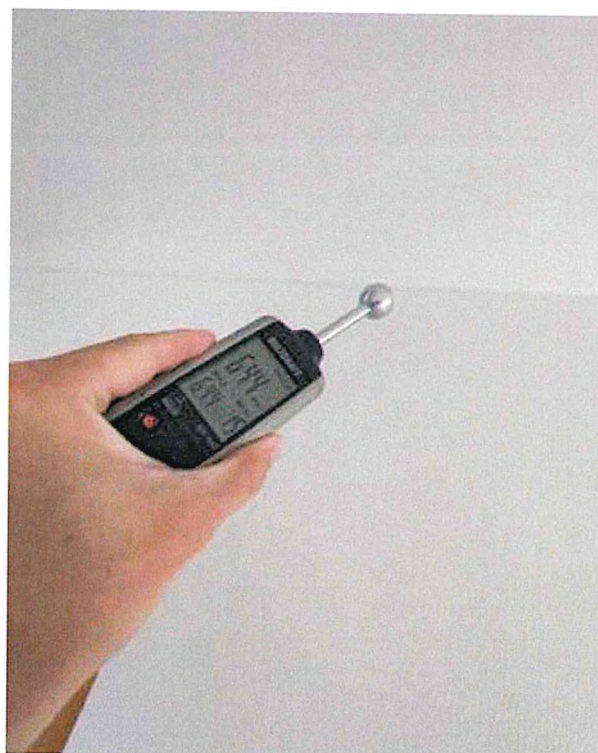
Horní úroveň - Vlhkost 11%

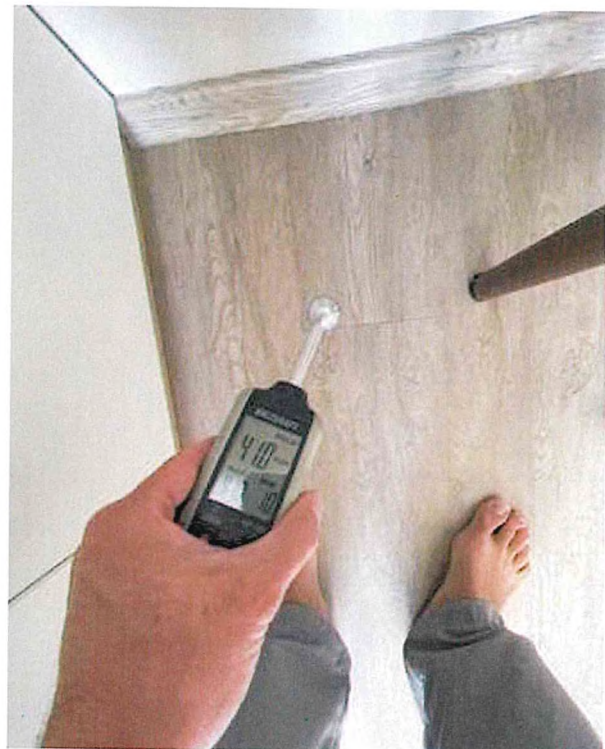
Spodní úroveň - Vlhkost 4%

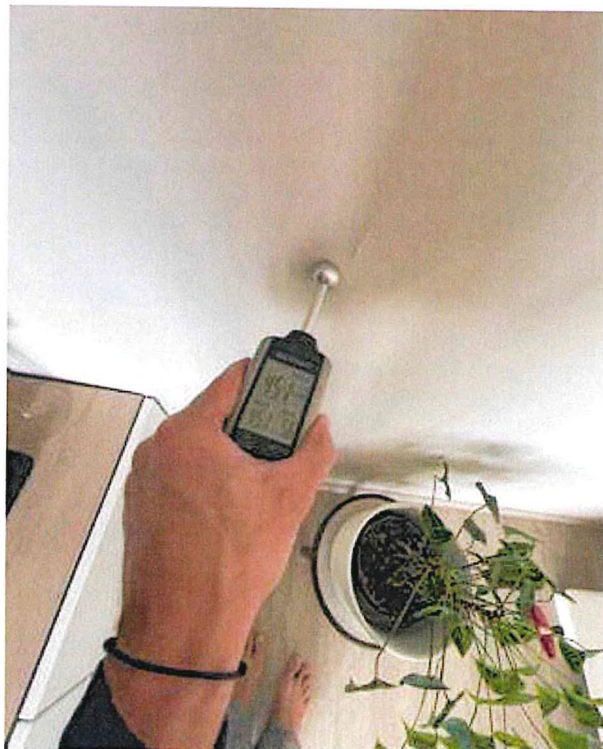
Střední úroveň - Vlhkost 5%

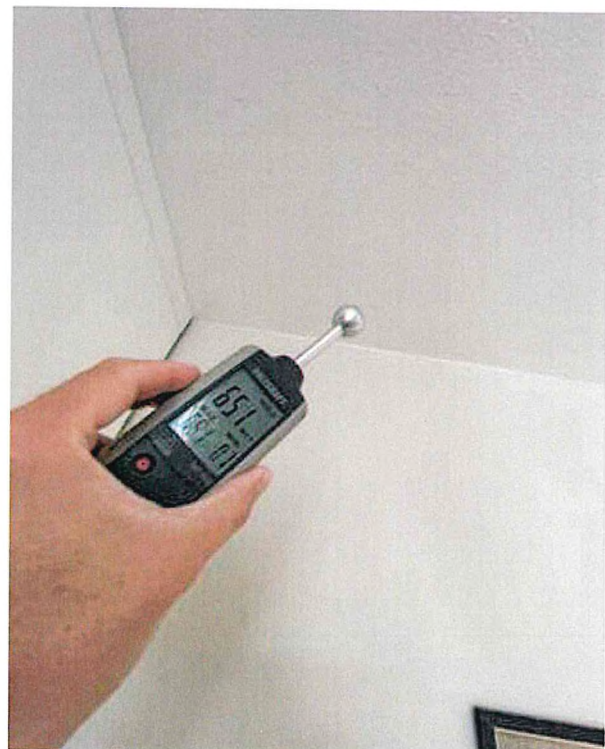
Horní úroveň - Vlhkost 11%

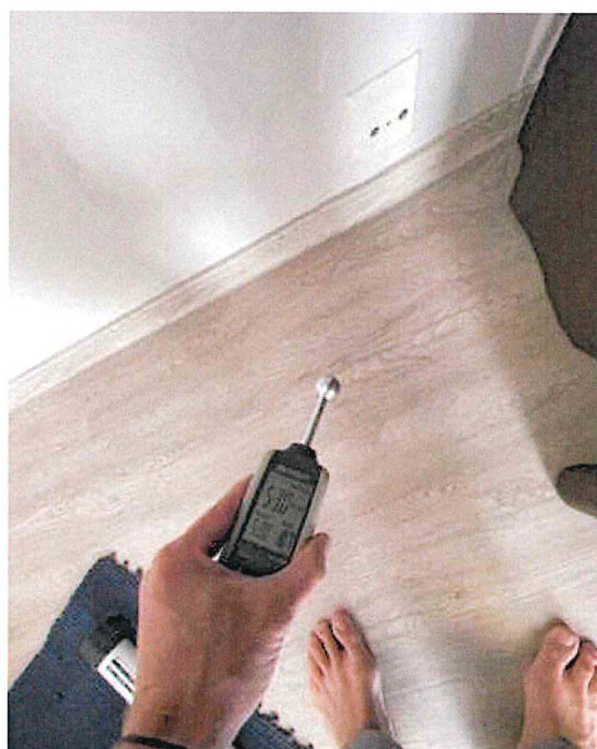
Spodní úroveň - Vlhkost 7%

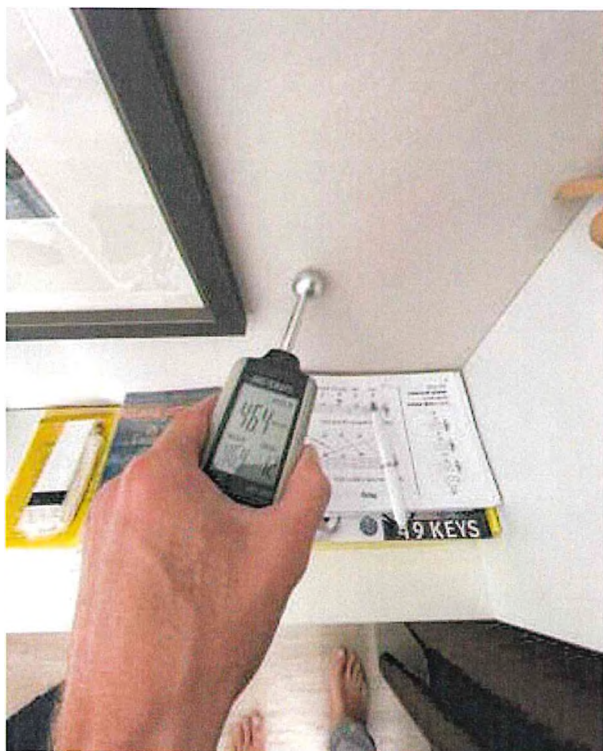
Střední úroveň - Vlhkost 5%

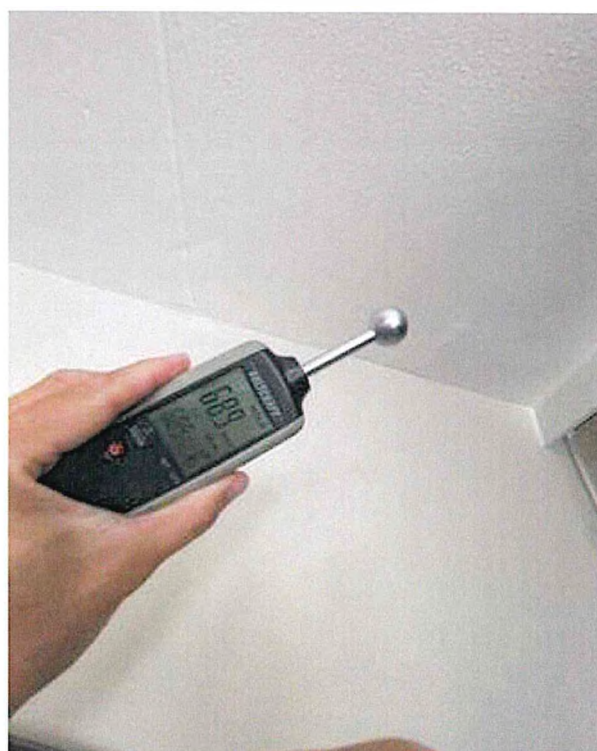
Horní úroveň - Vlhkost 12%

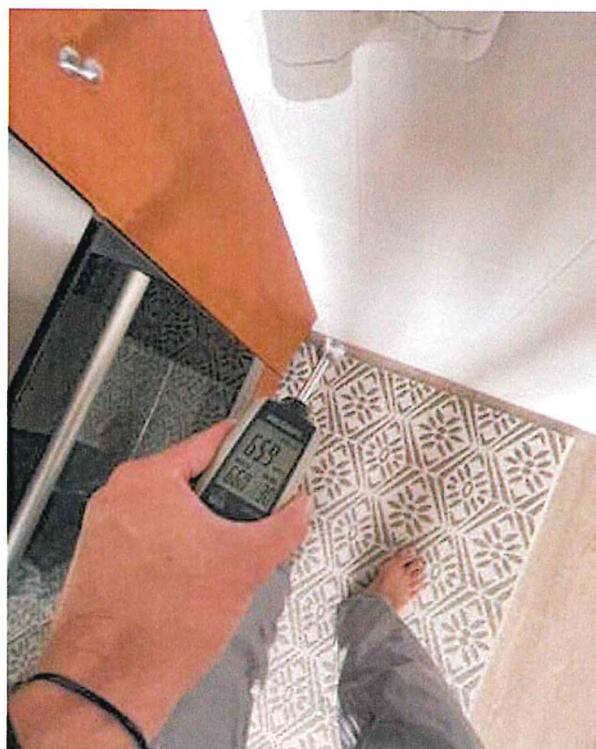
Spodní úroveň - Vlhkost 11%

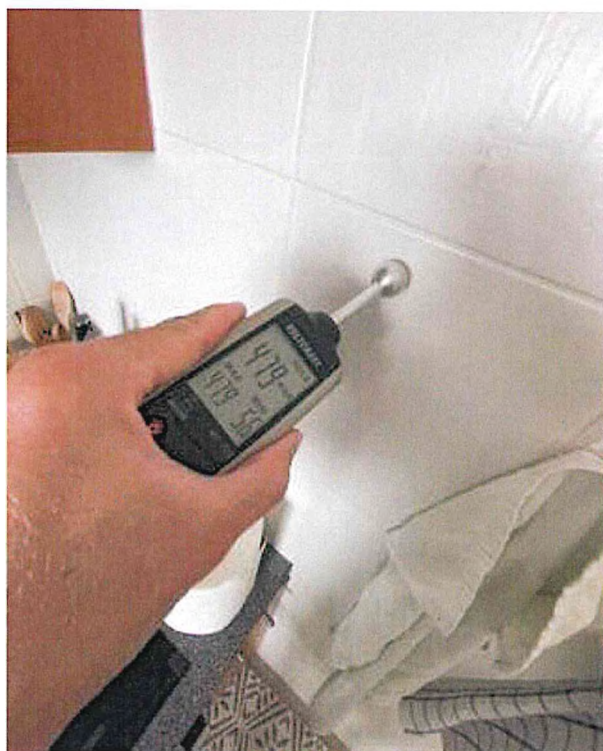
Střední úroveň - Vlhkost 6%

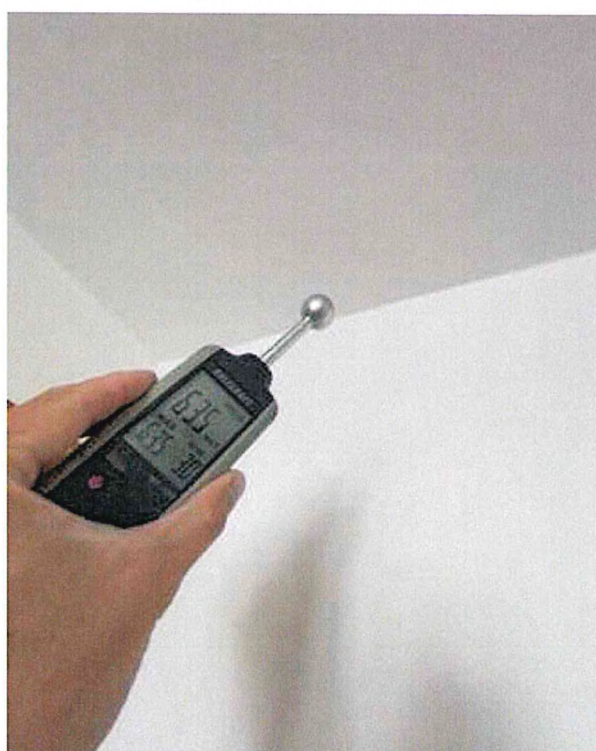
Horní úroveň - Vlhkost 11%
