## Závěrečná zpráva

č. 24/05/3167

**Revize provedeného Technicko-ekonomické posouzení  
nemovité věci stavby občanského vybavení na adrese  
náměstí Karla IV. 16/17, Brno – Líšeň**

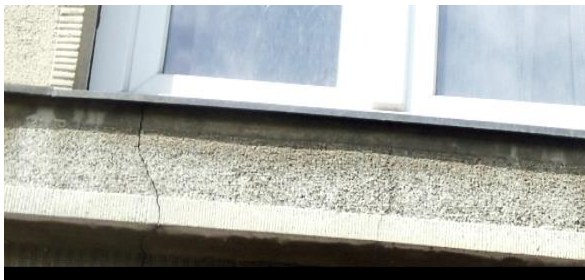
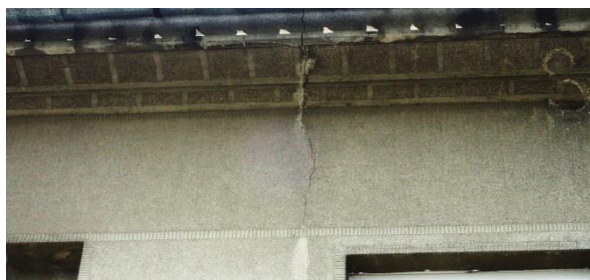
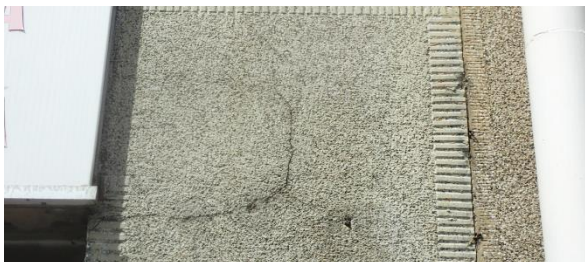
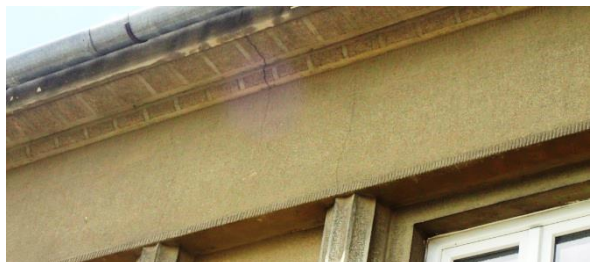
<i>Významné svislé trhliny v soklové části objektu, římsy a v nosné konstrukci mezi 1NP a 2NP, trhliny v šířce &gt;2 mm. V 1PP dochází k vytékání studny a vztlínání zemní vlhkosti do prostoru sklepa. V době prohlídky cca 10 cm vody v celé ploše 1PP, která vztlíná do okolních stěn skrz celou výši 1PP až do cca 1-1,5 m výše 1NP.</i>
Krov	Popsáno korektně v TEP Savills [1]
Střecha	Popsáno korektně v TEP Savills [1], byly zjištěny lokální poruchy a zatékání do objektu.
Střešní krytina	Popsáno korektně v TEP Savills [1]
Klempířské konstrukce	Popsáno korektně v TEP Savills [1]
Vnější omítka	Popsáno korektně v TEP Savills [1]
Vnitřní omítka	Popsáno korektně v TEP Savills [1]
Schodiště	Popsáno korektně v TEP Savills [1]
Dveře	Popsáno korektně v TEP Savills [1], <i>většina dveřních zárubní a dveří v 1NP ve dřevěném provedení. Ve 2NP několik dveří s ocelovou zárubní, zbylé dveře staršího dřevěného provedení včetně dřevěných zárubní.</i>

- Mezi 1NP a 2NP a rovněž mezi 2NP a střechou patrné svislé trhliny většího charakteru (> 2 mm), které vybíhají především z plochy překladů nad okny a z rohů oken směrem vzhůru. V následující tabulce jsou doplněny fotografie znázorňující výše uvedené trhliny.

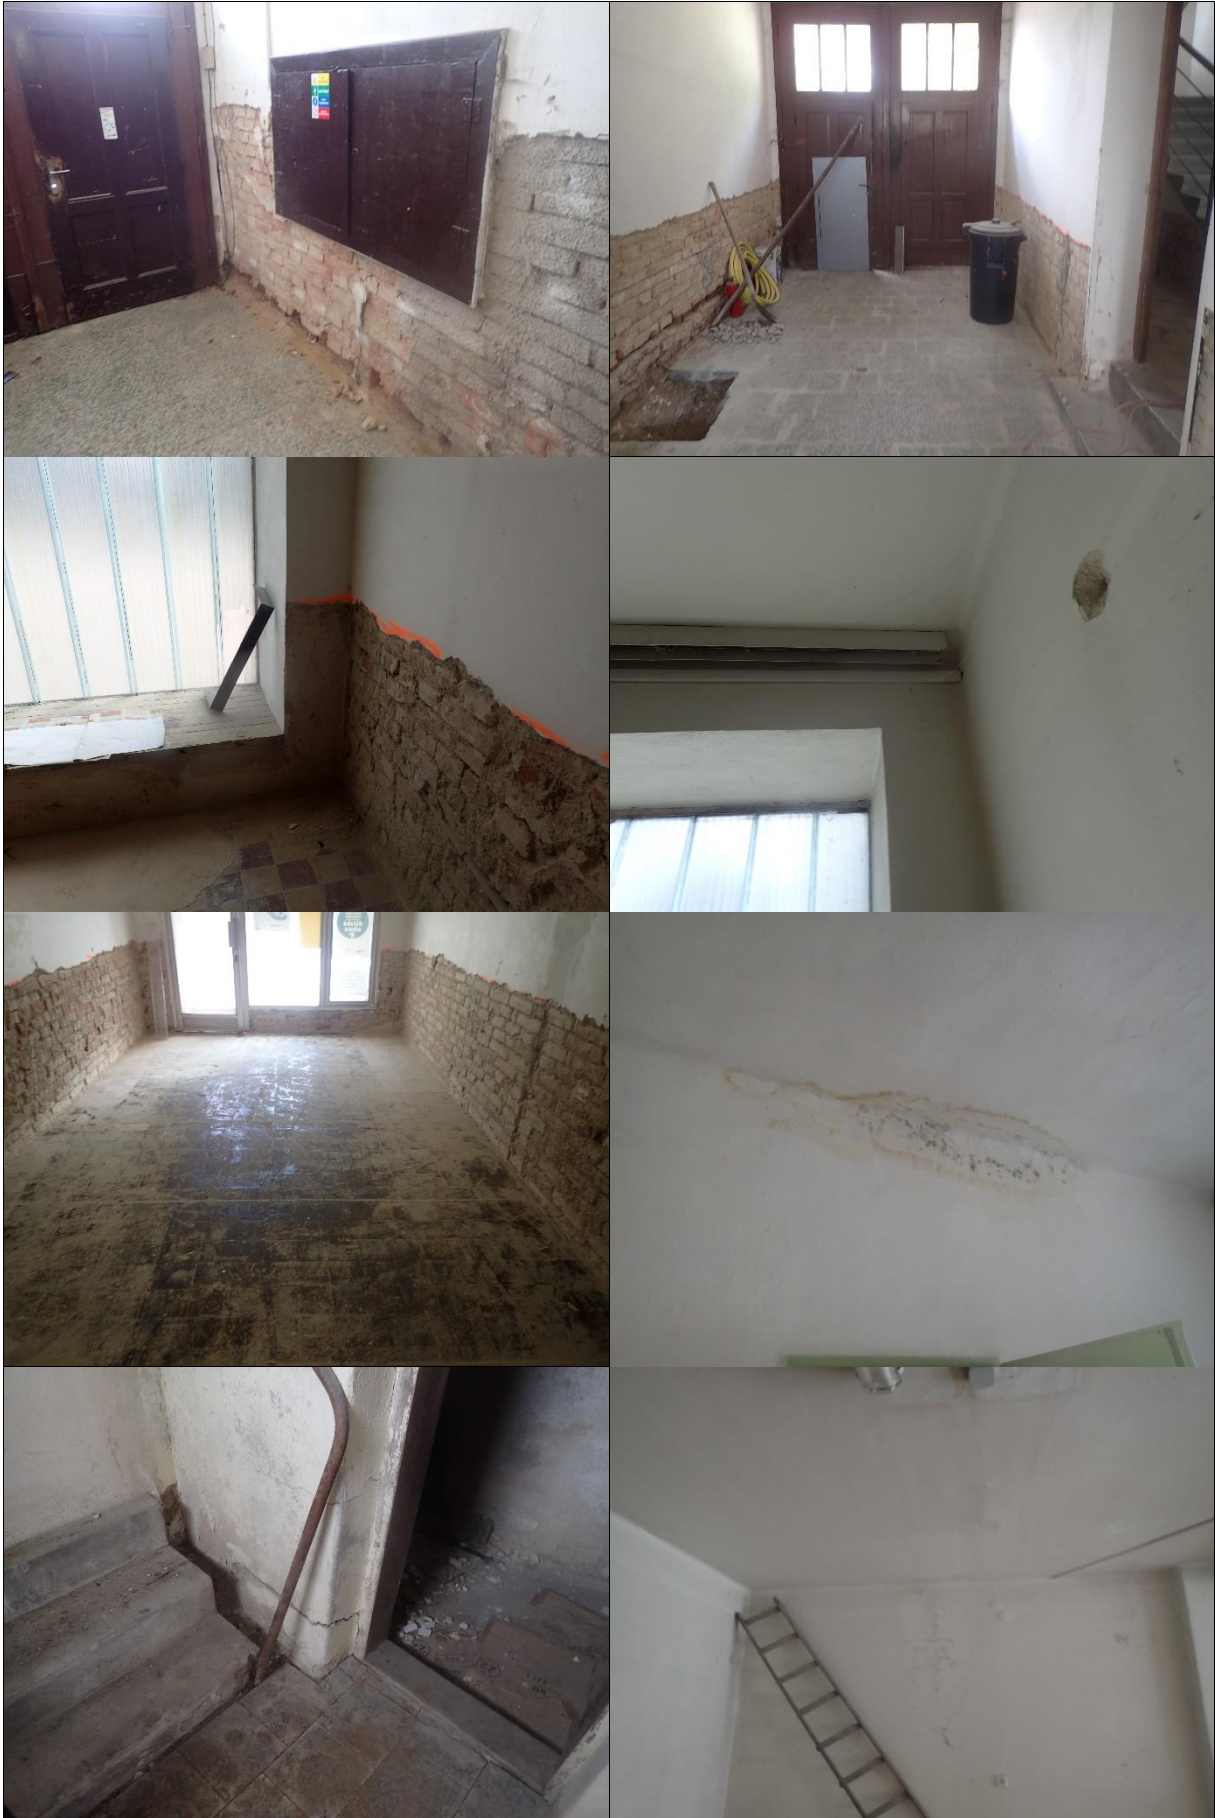
1 NP – nevyužívaný nebytový prostor a průjezd do dvora

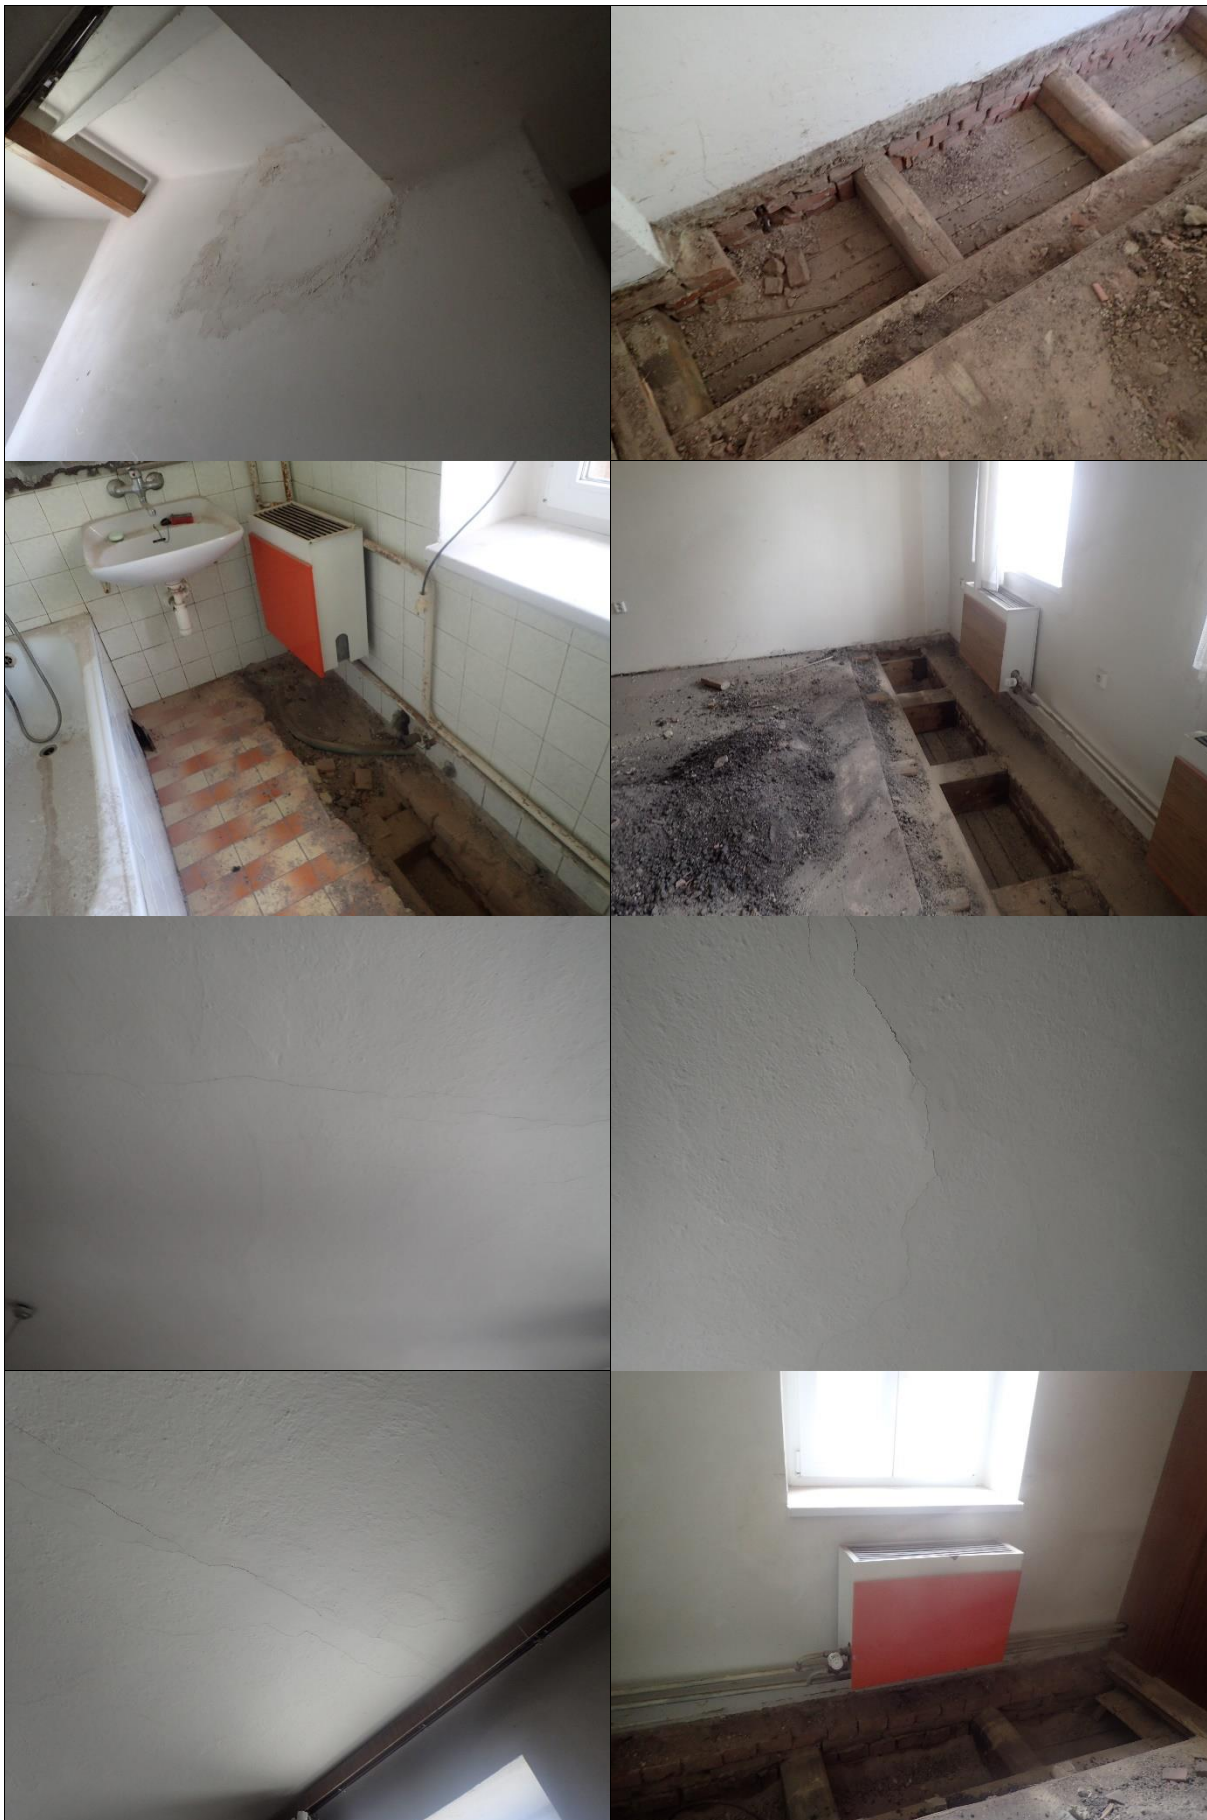
Schodiště do 2NP a 2NP – nevyužívaný bytový prostor

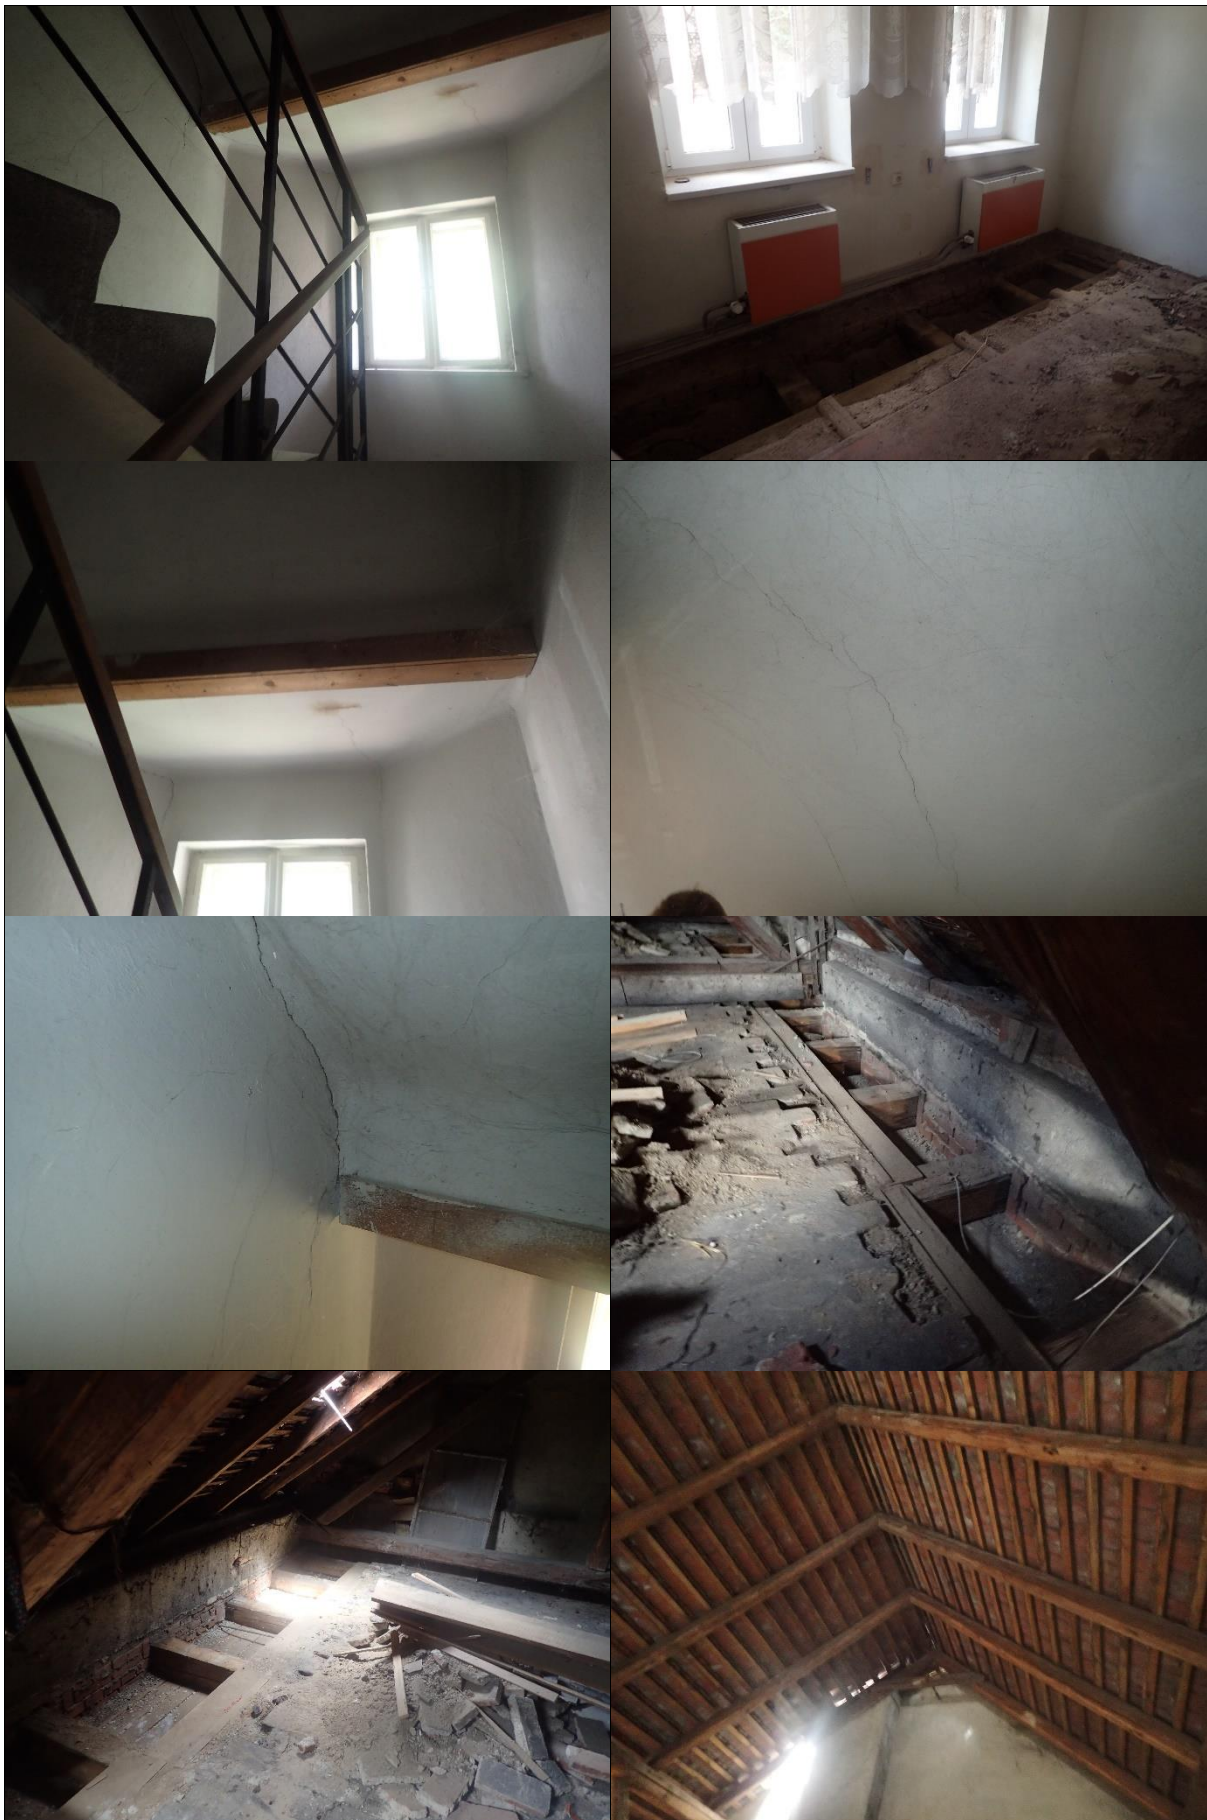
Schodiště do 3NP a 3NP – nevyužívaný půdní prostor
