# Brno- Líšeň

Projekt péče o stromy 2021

Projekt péče o stromy ve městě Brno MČ Brno - Líšeň byl zpracován na objednávku MČ Brno - Líšeň v rámci inventarizace ploch veřejně přístupné zeleně. Terénní šetření proběhla v měsíci březen 2021.

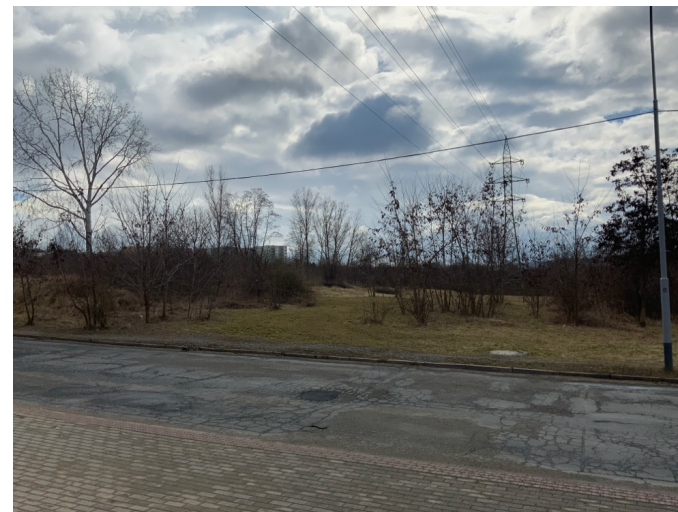
Zájmovou plochu tvoří většinou spontánně vzrostlá skupina keřů a stromů na větší části plochy zcela zapojená až neprostupná a na zbylé části rozolněná, v okrajových částech až soliterné porostlá. Stromy jsou většinou mladé, vlivem růstu v zápoji mnohdy vvytáhlé. Na ploše se také nachází několik dospívajících až dospělých jeinců s potřebou individuální péče. Ve středové části plochy se nachází více méně pravidelně rozmístění ujemuté výsadby ovocných dřevin, které byly čerstvě ošetřeny řezem. Středem plochy prochází také vedení velmi vysokého napětí pod nímž se nenachází žádné vzrostlejší stromy. Do budoucna je potřeba s tímto omezením počítat a žádné vysokokmené stromy pod toto vedení nesázet a případné přerostlé nálety včas likvidovat.
