HODNOCENÍ STAVU DŘEVIN – při ZŠ a MŠ Holzova 1 v k. ú. Líšeň p. č. 3075, 3077/1, 160, 161

Dendrologický průzkum

DRUH DOKUMENTACE:	Dendrologický průzkum
PROJEKT:	Hodnocení stavu dřevin – v k. ú. Líšeň
OBJEDNAVATEL DOKUMENTACE:	Základní škola, Brno, Holzova 1, p.o. Holzova 1 628 00 Brno Kontaktní osoba: Škorpíková Kontaktní tel.: 739 427 580 Kontaktní e-mail: skorpikova@zsholzova.cz
ŘEŠITEL PROJEKTU:	Veřejná zeleň města Brna, p.o. Kounicova 16a, 602 00 Brno IČ: 62161521 Kontaktní tel.: +420 603 584 937 Kontaktní e-mail: kuliskova@vzmb.cz
TERÉNNÍ PRŮZKUMY:	Ing. Klára Kulíšková
TERMÍN VYPRACOVÁNÍ:	říjen 2023

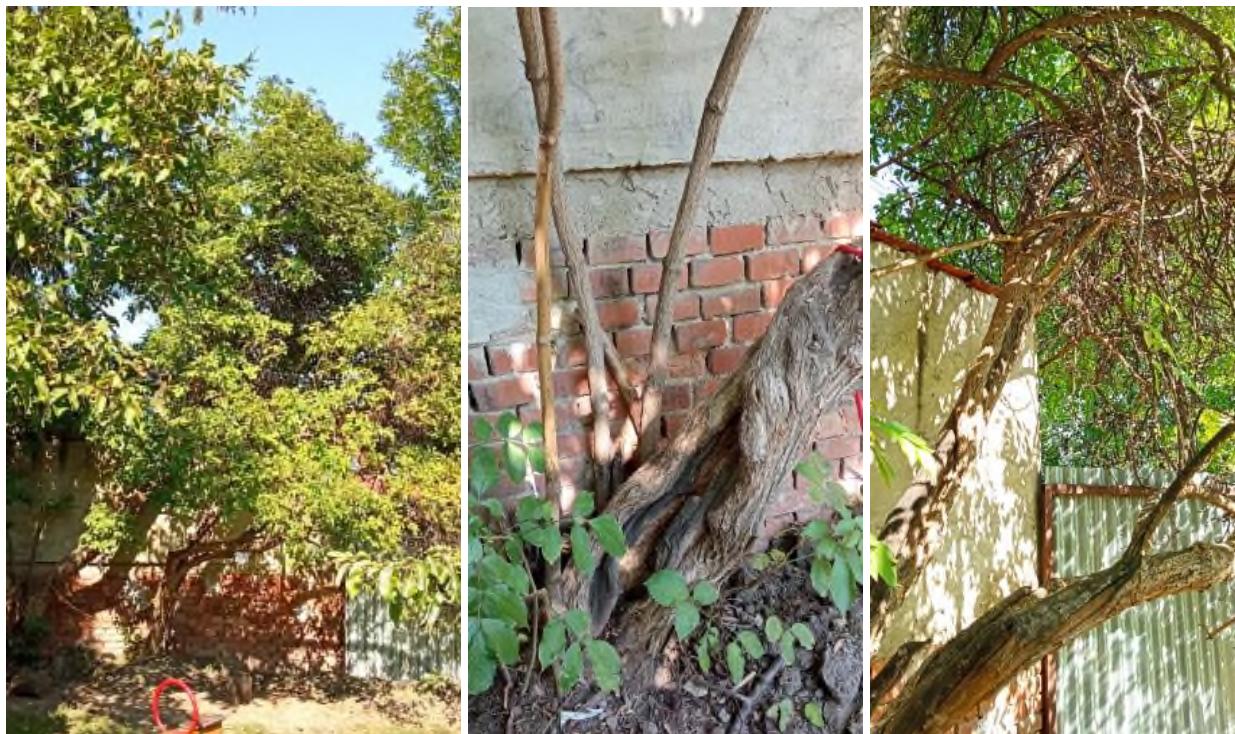
Číslo stromu	Taxon	Obvod kmene (cm)	Výška stromu (m)	Šířka koruny (m)	Výška nasazení koruny (m)	Fyziologické stáří	Vitalita	Zdravotní stav	Stabilita	Perspektiva	Navržené opatření	Naléhavost zásahu	Poznámka
1	<i>Sambucus nigra</i> / Bez černý	75	3	3	2	5	3	2	3	c	S-KPP	0	Výrazně prosychá, silně poškozen kmen. Navrženo kácení.
2	<i>Sambucus nigra</i> / Bez černý	76	4	3	2	5	2	2	3	c	S-KPP	0	Výrazně prosychá, silně poškozen kmen. Dvojice bezů se chová jako jeden jedinec, defekty výrazně snižují perspektivu a především stabilitu, což je zde nežádoucí. Navrženo kácení.
3	<i>Picea abies</i> / Smrk ztepilý	105	14,5	4	5	4	2	1	1	b	-	-	Bez zásahu.
4	<i>Juglans regia</i> / Ořešák královský	185	13,5	12	1,5	4	1	1	2	a	S-RO (10%), S-RB	1	Jeden ze tří ořešáků a zároveň dominant v zahradě. Kořenový prostor je zhutněn a ovlivněn pohybem dětí. Roste v těsné blízkosti hranice pozemku, koruna zasahuje nad sousední pozemek.

Obr. 6: Bez černý č. 1 a 2

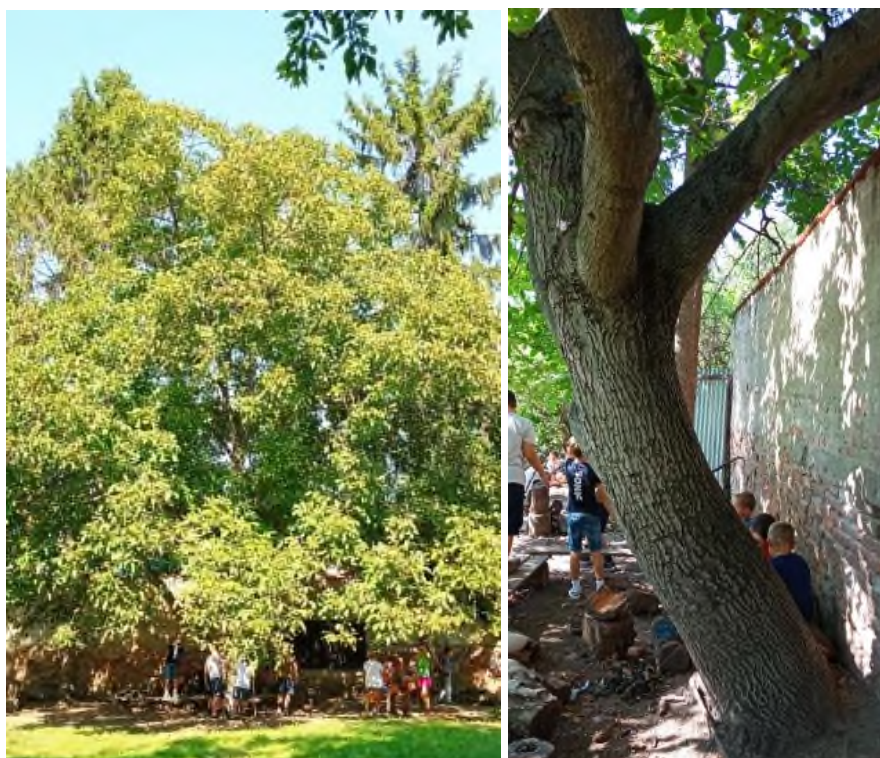
Obr. 7: Ořešák č. 4, detail kmene rostoucího u zdi a hranici pozemku, v pozadí jsou smrky č. 3 a 5

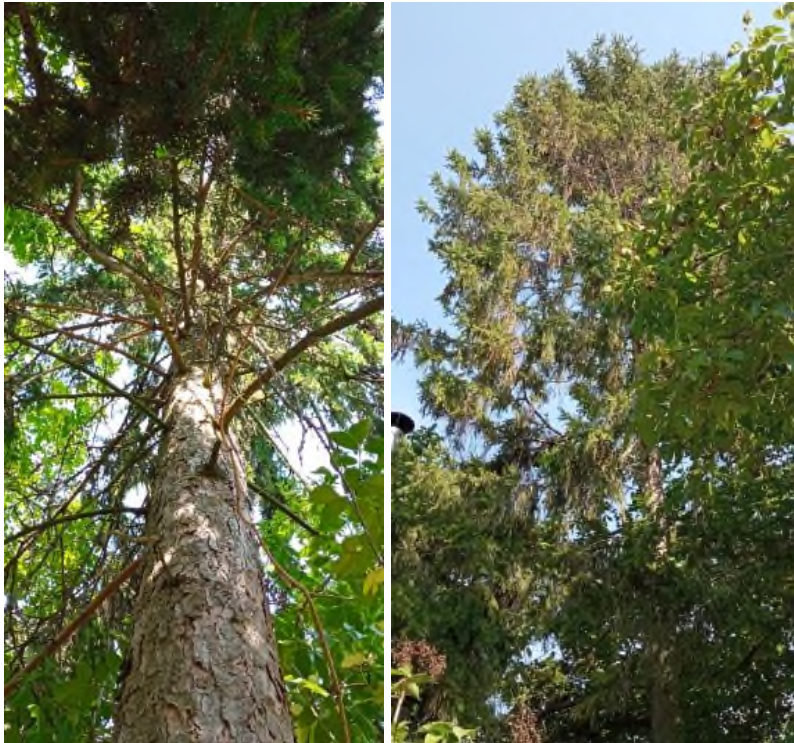
5	<i>Picea abies</i> / Smrk ztepilý	85	15	5	5	4	2	1	1	b	-	-	Bez zásahu
6	<i>Malus domestica</i> / Jabloň domácí	65	6	2	2	5	5	5	5	c	S - KV	0	Suchá. Nelze odhadnout stabilitu torza. Navržena na kácení.
7	<i>Malus domestica</i> / Jabloň domácí	105	7,5	5	2	4	2	3	3	c	S-RO (do 20%), S-RB	0	Infekce dřevokaznou houbou (rezavec štětinatý, jednoletá plodnice), výskyt v místě větvení koruny. Na bázi dutina. Na stanovišti pouze krátkodobě perspektivní, vzhledem k souběhu defektů. Vitalita stromu mírně snižena.

Obr.8: Smrk č. 3 na první fotografii, smrk č. 5 na druhém snímku, koruna ořešáku č. 3 ho překrývá

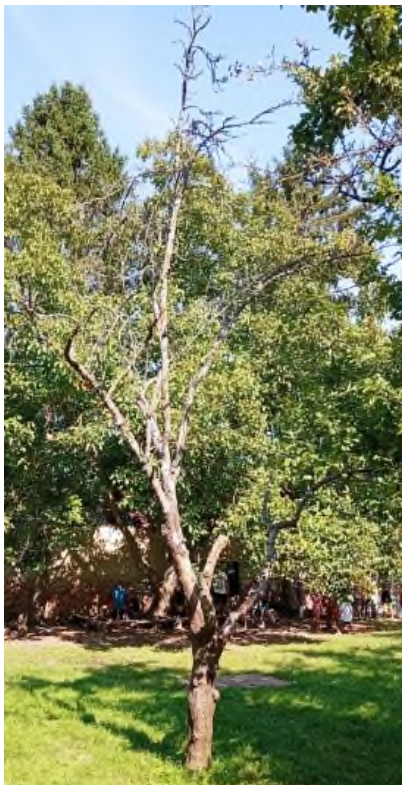
Obr. 9: Suchá jabloň č. 6, navržena ke kácení

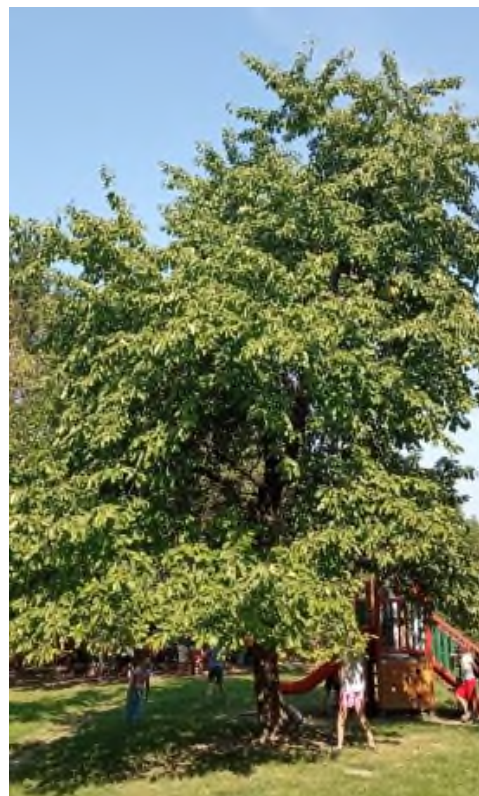
8	<i>Prunus avium/</i> Třešeň domácí	105	8,5	6	2	4	1	1	1	a	S-RZ	2	Dlouhodobě perspektivní jedinec, bez výrazných defektů.
9	<i>Sambucus nigra/</i> Bez černý	103	6	4	2	4	1	2	2	b	S-KPP	0	Roste na hranici pozemku, ve kmeni je vrostlé pletivo, místy suchý a velmi poškozený kmen, v koruně sekundární výhony. Část stromu zasahuje nad pískoviště, část stromu nad sousední pozemek. Vzhledem k souběhu defektů navržen na kácení.
10	<i>Prunus cerasifera/</i> Slivoň myrobalán	65	6	5	2	3	1	2	2	b	S-RZ	2	V dobrém zdravotním stavu, perspektivní jedinec.
11	<i>Prunus cerasifera/</i> Slivoň myrobalán	40	4	2	2	3	1	3	4	c	S-KPP	0	Spirálovitě prasklý kmen po celé délce, téměř suchý jedinec. Neperspektivní. Navržen na kácení.
12	<i>Malus domestica/</i> Jabloň domácí	54	4	3	1	3	1	1	1	b	S-RB	2	V dobrém zdravotním stavu, perspektivní jedinec.
13	<i>Prunus domestica/</i> Švestka domácí	80	6	3	1	5	3	2	4	c	S-KPP	0	Výrazně snížená vitalita, téměř polovina koruny suchá. Vzhledem k zdravotnímu stavu a umístění navržena na kácení.

Obr. 10: Třešeň č. 8

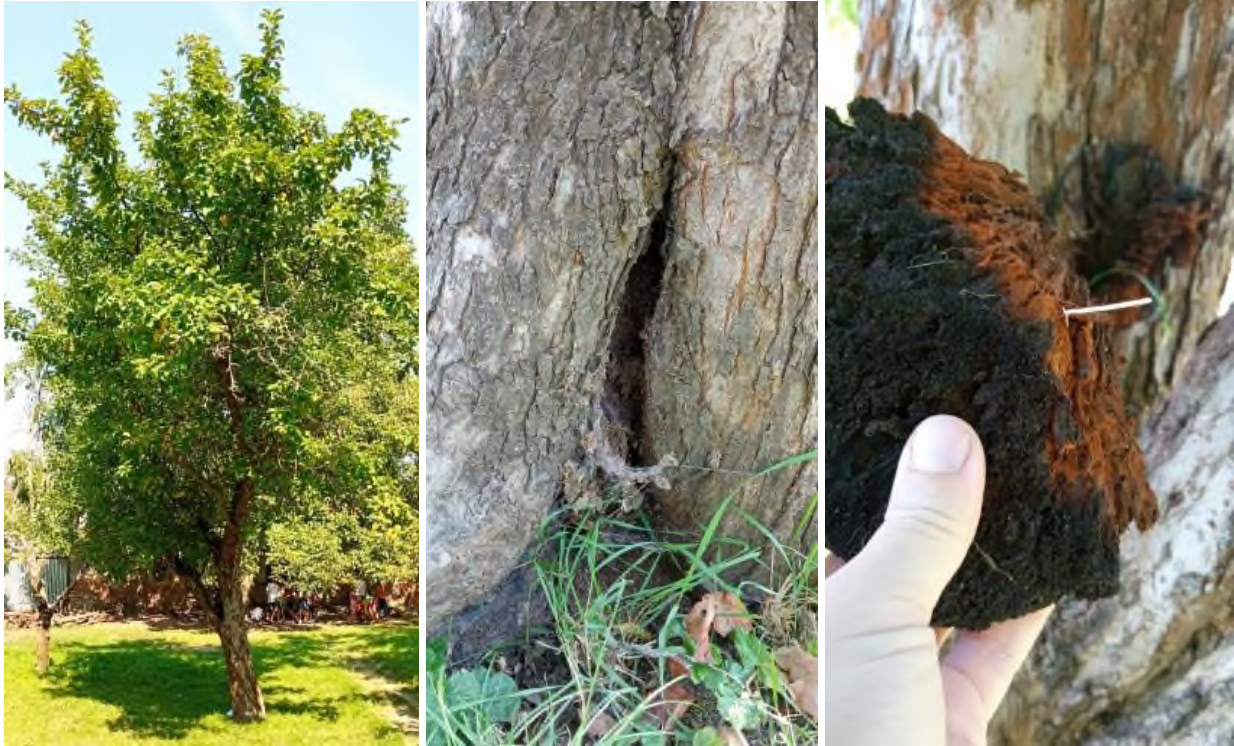
Obr. 11: Jabloň č. 10 s dutinou na bázi kmene, plodnice rezavce nalezena na kmeni stromu

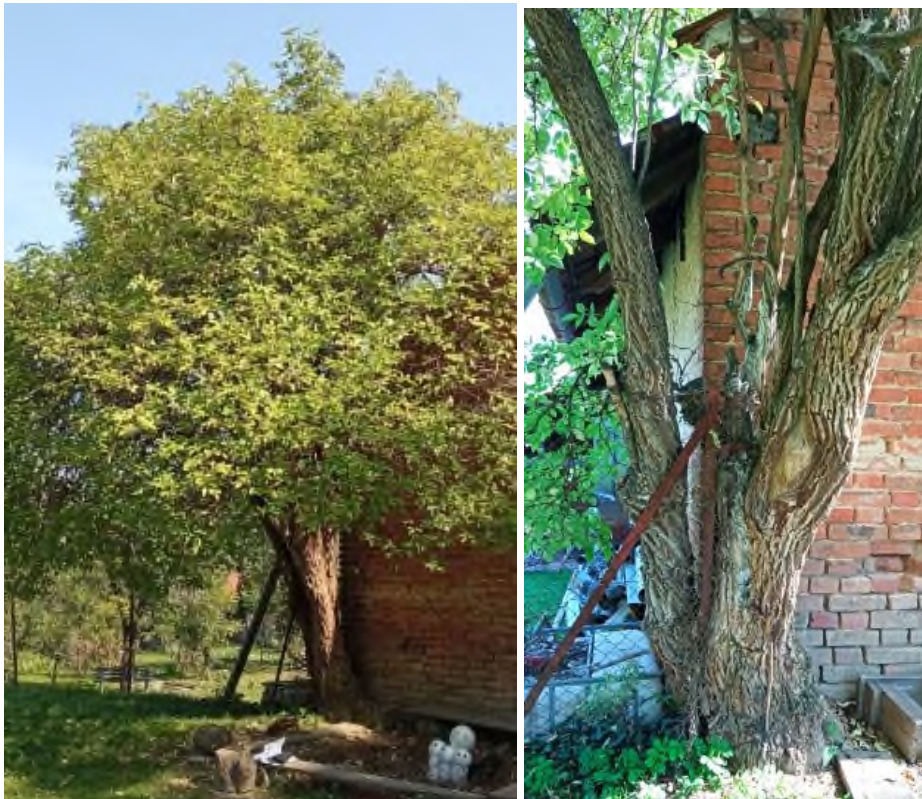
Obr. 12: Bez černý č.9, poškozený kmen, zarostlý v plotu, sekundární výhony

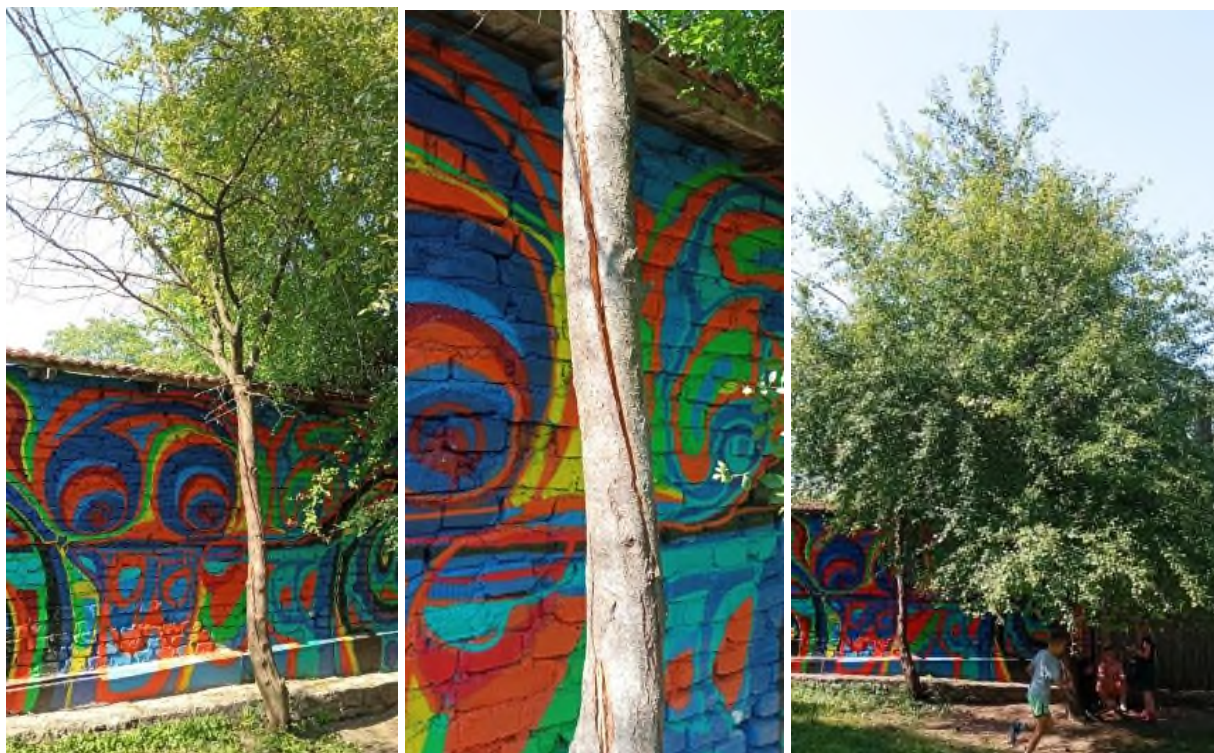
Obr. 13: Myrobalán č. 10 a 11, č. 10 navrženo ke kácení – téměř suchý strom s nevratnými poškozením kmene (spirálová prasklina po délce celého kmene)

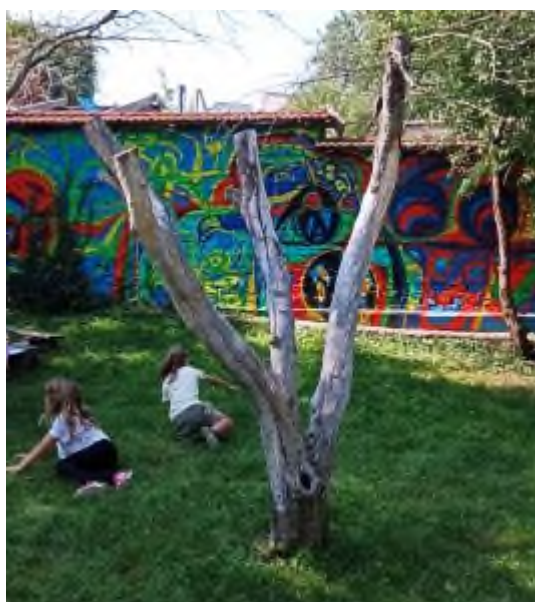
14	<i>Malus domestica/</i> Jabloň domácí	71+ 52	2	-	1	-	5	5	5	c	S-KPP	0	Suché torzo, nelze odhadnout stabilitu. Navržena na kácení.
15	<i>Syringa vulgaris/</i> Šeřík obecný	-	-	-	-	4	1	1	1	a	-	-	Rozkladitý keř. Bez zásahu
16	<i>Juglans regia/</i> Ořešák královský	142	12	10	2	4	1	1	2	a	S-RO (10%), S-RB	1	Jedna z dominant školní zahrady, roste u hranice pozemku, část koruny zasahuje nad sousední pozemek. V dobrém zdravotním stavu.
17	<i>Juglans regia/</i> Ořešák královský	202	15	15	2	4	1	2	3	a	S-RO (10%), S-RB S-VK (revize dynamických vazeb), S-TP (provedení přístrojového testu – tahové zkoušky)	1	Instalovány 2 dynamické vazby v koruně (2 meziúroveň) – bez viditelného štítku označující datum instalace, nutná revize. Rozvinutá tlaková vidlice v místě nasazení koruny, doporučuji provést hodnocení přístrojovými metodami pro zjištění

Obr. 14: Jabloň č. 14, navržena na kácení

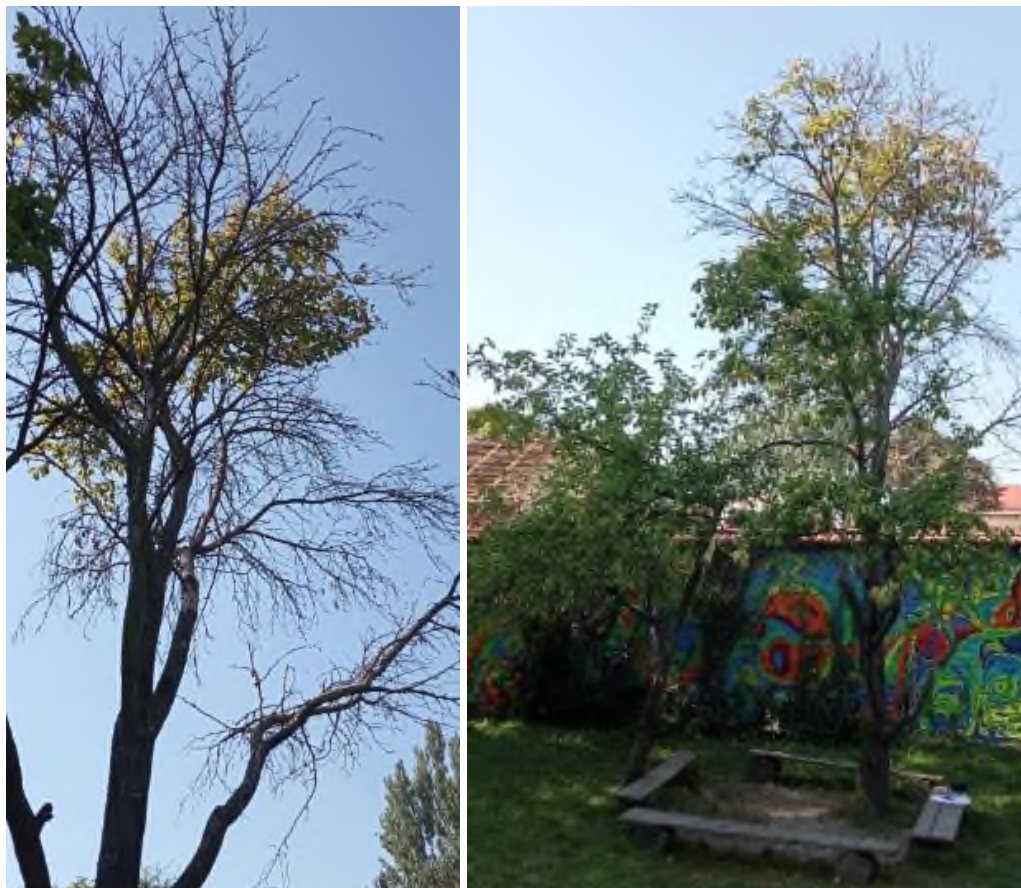
Obr. 15: Jabloň č. 12, švestka č. 13

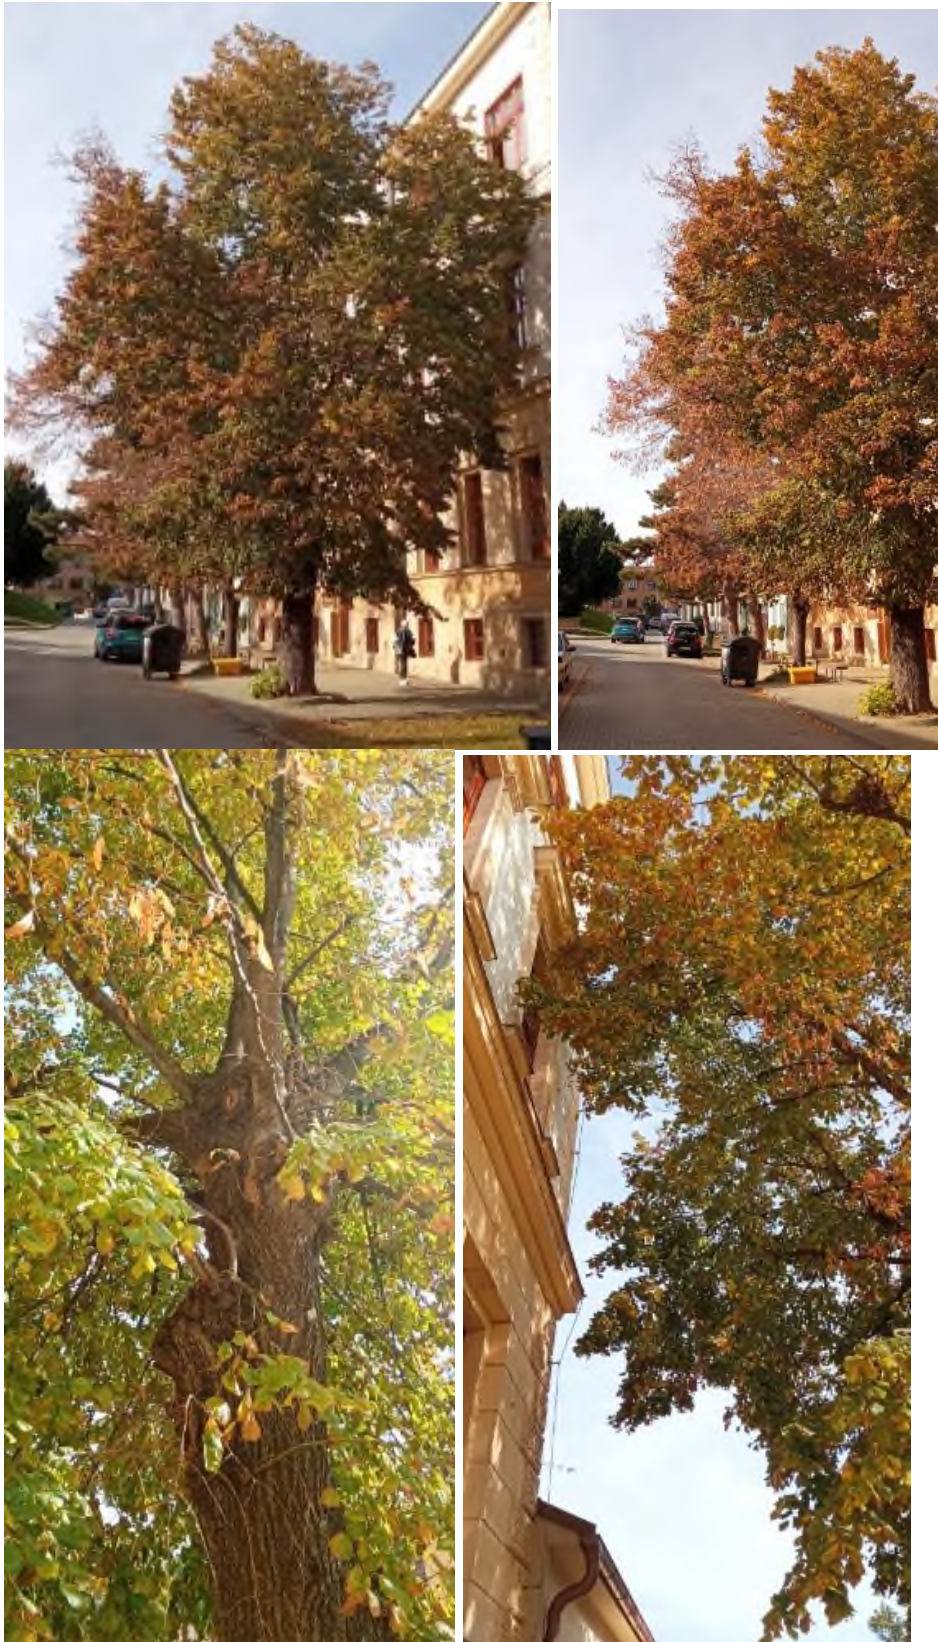
Obr. 18: Lípa č. 22

21	<i>Tilia cordata</i> / lípa srdčitá	110	11	6	2	4	3	3	2	c	S-KVP	0	Součást stromořadí před budovou ZŠ (č.19-22). Roste v tzv.čtverci v chodníku, okolní prostor je zhutněn. Patrné výrazné prosychání koruny, výrazně snížená vitalita. Dříve proveden řez na hlavu, který nebyl u stromu udržován. Koruna je tvořena sekundárními výhony. Jedná se o neperspektivní strom, vzhledem k jeho provozní bezpečnosti a umístění je navržen na kácení.
22	<i>Tilia cordata</i> / lípa srdčitá	202	15	8	2	4	2	2	2	b	S-SSK, S-RLSP, S-RB	0	Součást stromořadí před budovou ZŠ (č.19-22). Roste v tzv.čtverci v chodníku, okolní prostor je zhutněn. Koruna je v těsné blízkosti fasády ZŠ. Patrné mírné prosychání koruny (více nad vozovkou), snížená vitalita, Koruna je tvořena sekundárními výhony (dříve proveden řez na hlavu, ale bez

opakování). Nutná stabilizace sekundární koruny.
23	<i>Picea omorika/</i> smrk Pančičův	90	5	2	0	2	1	1	1	a	-	-	Stromy č. 23-37 rostou již kolem ZŠ Holzova. Bez nutného zásahu.
24	<i>Prunus serrulata/</i> sakura ozdobná	100	8	5	2	3	1	1	1	a	S-RZ	2	Vyrůstá z volné trávnickové plochy, současně krátkého stromořadí (č.23-27) z boční strany školy.
25	<i>Picea abies/</i> smrk ztepilý	130	14,5	6	2	3	1	1	1	a	PB-LO (odstranění líány/břečťanu)	1	Spodní část kmenu obrostlá břečťanem, doporučuji strhnout (redukovat), aby bylo možné provádět kontroly smrku a nezatěžoval jej. Spodní část koruny prosychá.
26	<i>Acer pseudoplatanus</i> 'Atropurpureum' javor klen 'Atropurpureum'	70	8	5	2	3	1	1	1	a	S-RZ	2	Javor č. 26 a 27 rostou v těsné blízkosti. Bez významných defektů. Perspektivní jedinci.
27	<i>Acer pseudoplatanus</i> 'Atropurpureum' javor klen 'Atropurpureum'	63	8	5	2	3	1	1	1	a	S-RZ	2	Javor č. 26 a 27 rostou v těsné blízkosti. Bez významných defektů.

Na první lokalitě (pozemky p. č. 160, 161 v k. ú. Líšeň) se nacházelo celkem 22 dřevin, 18ks v areálu školní zahrady a 4ks v uličním stromořadí. Všechny dřeviny v současné době z provozních důvodů vyžadují ošetření, u zcela suchých dřevin hrozí selhání některých částí případně celých stromů. V areálu z 18ks byly 2 jehličnany, zbytek ovocné stromy. Převážně se jedná o dospělé a dožívající jedince (kromě hrušně), z čehož bylo navrženo 6 stromů na kácení. U dvou suchých torz (č. 6 a 14) doporučuji pokácení, protože není možné u nich stanovit a ohodnotit jejich stabilitu. Prioritou zde musí být bezpečnost pro návštěvníky školní zahrady, což jsou hlavně děti. Dále u bezů č. 1, 2, 9 jsou patrné rozsáhlé defekty, které výrazně snižují zdravotní stav, stabilitu a provozní bezpečnost. U nich rovněž doporučuji kácení. Myrobalán č. 11 je téměř suchý, podélně prasklý bez možnosti provedení stabilizačního zásahu, a švestka č. 13 je téměř z poloviny suchá, její perspektiva je výrazně snižena. U těchto jedinců doporučuji kácení. Jablůň č. 7 je napadena dřevokaznou houbou (rezavec štětinatý), na bázi má dutinu, je zde patrné již rozkládající se dřevo ve kmeni. Vitalita je mírně snižena, nicméně vzhledem k souběhu defektů a krátkodobé perspektive doporučuji provést výraznější stabilizační zásah – redukci obvodovou (do 20%) v kombinaci s řezem bezpečnostním. Ořešák č. 4, 16 a 17 tvoří dominanty školní zahrady. U č. 17 je již nainstalována dynamická vazba a to kvůli k tlakovému větvení ve kmeni. Při kontrole nebyl patrný štítek s rokem provedení instalace, ale doporučuji zde provést revizi pomocí stromolezecké techniky. Tím bude zjištěn aktuální stav, při zjištění poškození nebo nedostačující tonáži doporučuji provést reinstalaci vazeb. Zároveň doporučuji provést u stromu přístrojové měření pomocí tahových zkoušek, aby byla zjištěna odolnost stromu proti vývratu i zlomu. U ořešáků doporučuji provést mírnou obvodovou redukci (do 10%) pro odlehčení koruny v kombinaci s bezpečnostním řezem, kterým se odstraní suché, poškozené, křížící se větve. Řezem bude zvýšena stabilita stromu. V areálu školní zahrady vznikne díky kácení prostor pro náhradní výsadby, proto doporučuji odstranit pařezy (alespoň u č.6,13, 14). V uličním stromořadí se nachází stromy č. 19 – 22, 2 borovice černé a 2 lípy srdčité. Borovice č.20 a lípa č.21 se nachází ve zhoršeném zdravotním stavu, s výrazně sníženou vitalitou. Stromy byly pozorovány s odstupem měsíce a nejhůře se na tom nachází lípa č. 21. U lip je patrné, že byl u nich v minulosti proveden řez na hlavu, který ale nebyl opakován, koruna je tvořena sekundárními výhony. Během řezu na hlavu mohly vzniknout větší řezné rány, v místě poranění mohou vznikat dutiny nebo hniloba, než se rány zahojí. Sekundární výhony tvořící korunu nejsou tak pevně srostlé oproti primární koruně. U lípy č. 22 navrhuji provést stabilizaci sekundární koruny v kombinaci s lokální redukcí (směrem

k fasádě školy a nad vozovku) a bezpečnostním řezem a odstraněním výmladků. U lípy č. 21 je výrazně zhoršená vitalita stromu, v době prvního hodnocení byla výrazně proschlá, část koruny suchá. Při říjnovém hodnocení byla již odlistěná. Vzhledem k souběhu defektů, výrazně snížené vitalitě a umístění lípy přímo před vchodem do základní školy doporučuji lípu pokácet. Borovice č. 20 má suchou část koruny (směrem k fasádě) a je patrné její celkové prosychání. Její setrvání na stanovišti je velmi krátkodobé. Proto i u ní vzhledem k souběhu defektů, výrazně snížené vitalitě a umístění borovice přímo před vchodem do základní školy doporučuji kácení. U borovice č. 19 je patrné prosychání koruny a suché větve ve spodní části koruny. U ní doporučuji provést řez bezpečnostní a její sledování, a to v případě kácení okolních stromů, protože dojde k vypadnutí ze zápoje.

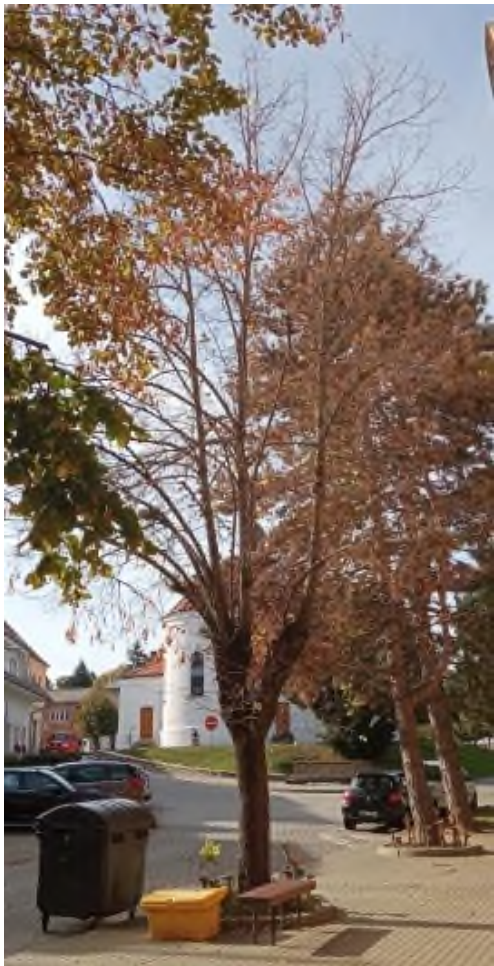
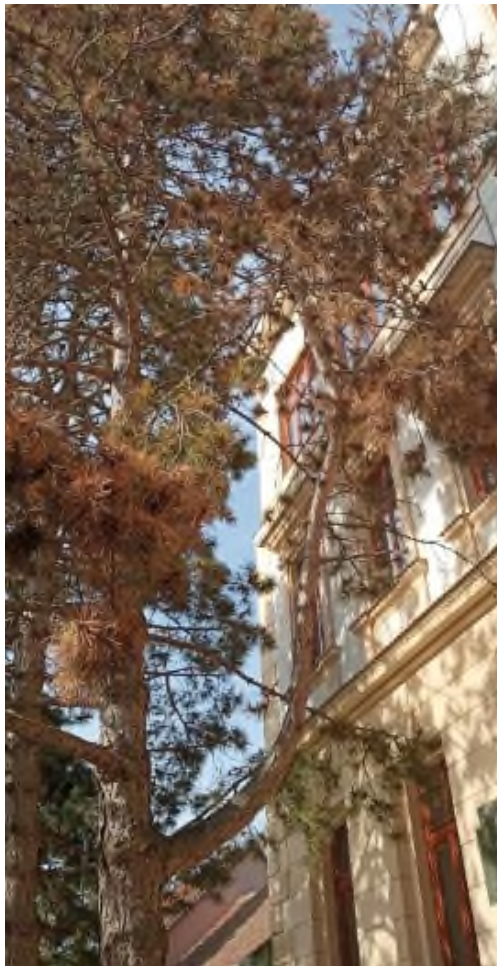
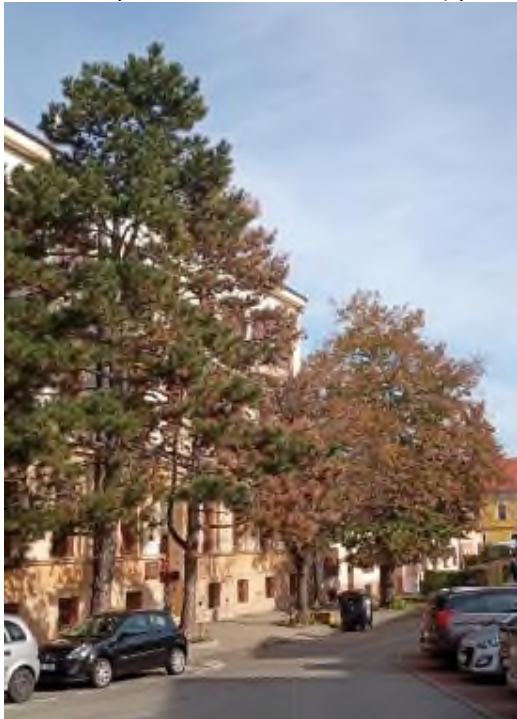
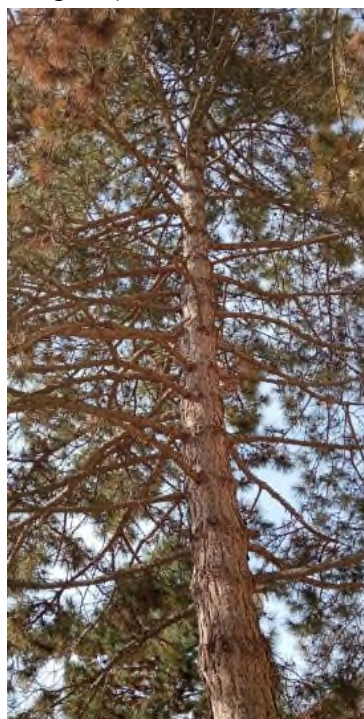
Obr. 19: Lípa č. 21 a borovice č. 20, č.19 (spodní fotografie)

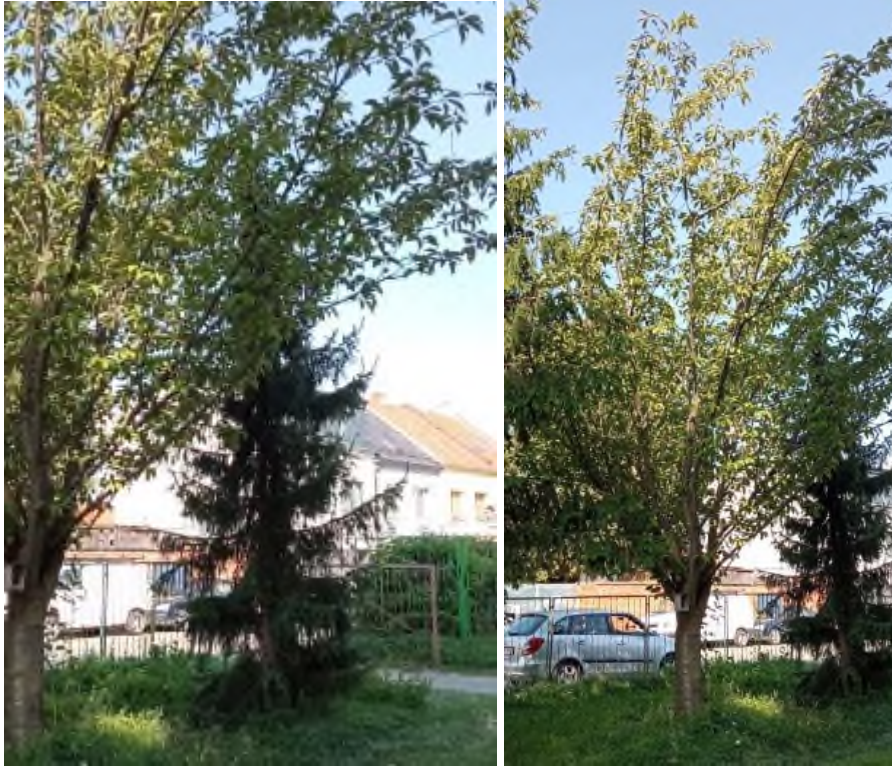
Obr. 20: Smrk č. 23 a sakura č. 24

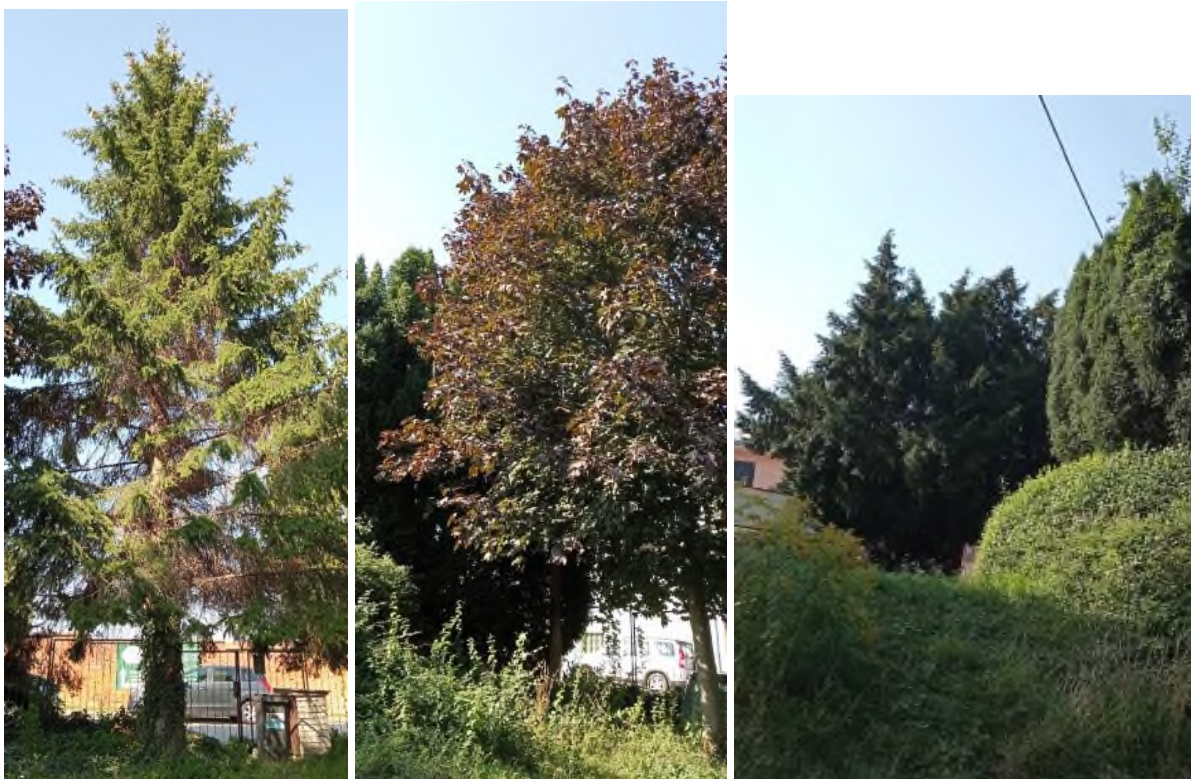
28	<i>Taxus baccata/tis</i> obecný	65, 80	6	6	0	4	1	1	1	a	S-RS	0	Porost (2 stromy, zbytek keřové patro) při hranici pozemku školy, při křižovatce Holzova x Kučerova. Tis je v dobrém zdravotním stavu, ale vzhledem k okolnímu znečištění (odpadky, výkaly, injekční stříkačka) a možnosti úkrytu nežádoucích osob, doporučuji výrazné zmlazení porostu.
29	<i>Taxus baccata/</i> tis obecný	63	6	6	0	4	1	1	1	a	S-RS	0	Porost (2 stromy, zbytek keřové patro) při hranici pozemku školy, při křižovatce Holzova x Kučerova. Tis je v dobrém zdravotním stavu, ale vzhledem k okolnímu znečištění (odpadky, výkaly, injekční stříkačka) a možnosti úkrytu nežádoucích osob, doporučuji výrazné zmlazení porostu.

Obr. 21: Smrk č. 25, javory č. 26 a č. 27, tis č. 28

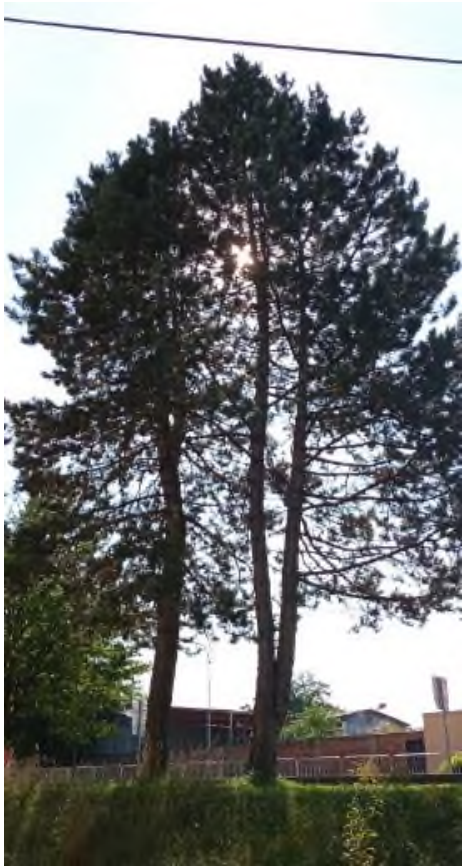
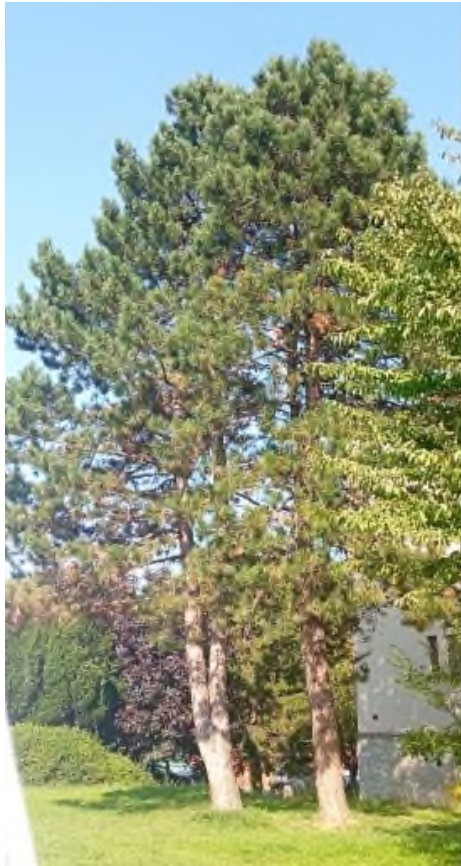
30	<i>Pinus nigra/</i> borovice černá	194	16	7	5	4	1	1	1	a	S-RB	2	Společně s borovicí 31 tvoří dominantu před školou, ve 2m dochází k větvení ve 2 kmeny.
31	<i>Pinus nigra/</i> borovice černá	175	15	6	4	4	1	1	1	a	S-RB	2	Vitální, dlouhodobě perspektivní jedinec.
32	<i>Magnolia sp./</i> šácholan	26	2	1	1	1	1	1	1	a	S-RV	2	Mladá výsadba.
33	<i>Prunus serrulata/</i> sakura ozdobná	98	9	5	2	3	1	1	1	a	S-RZ	2	Dlouhodobě perspektivní jedinec, kontrola podnoží v koruně (případně odstranit).
34	<i>Tilia cordata/</i> Lípa srdčitá	132	12	6	2	3	1	1	1	a	S-RZ, S-OV	2	Dospívající jedinec, vitální jedinec. Velmi perspektivní jedinec. Odstranit výmladky.
35	<i>Carpinus betulus/</i> habr obecný	30	2,5	1,5	1,5	2	1	1	1	a	-	-	Menší strom pravidelně udržován. Doporučuji v údržbě pokračovat (tvarovací řez)
36	<i>Magnolia x</i> <i>soulangiana/</i> šácholan Soulangeanův	52, 32, 34	4	6	0	3	1	1	1	a	-	-	5-ti kmen, roste v blízkosti fasády školy, bez zásahu (max.1 menší větev směřující k fasádě)

Obr. 22: Borovice č. 30 a 31

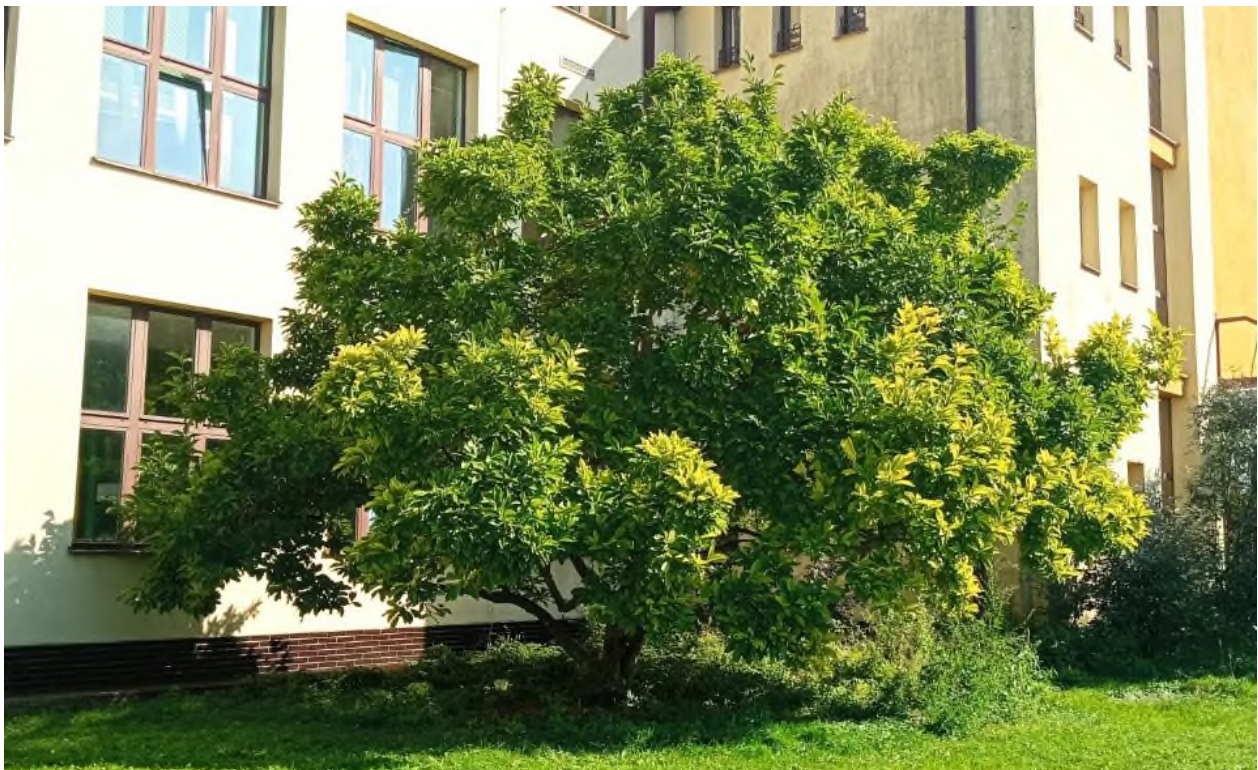
Obr. 25: Rozkladitá magnólie č. 36

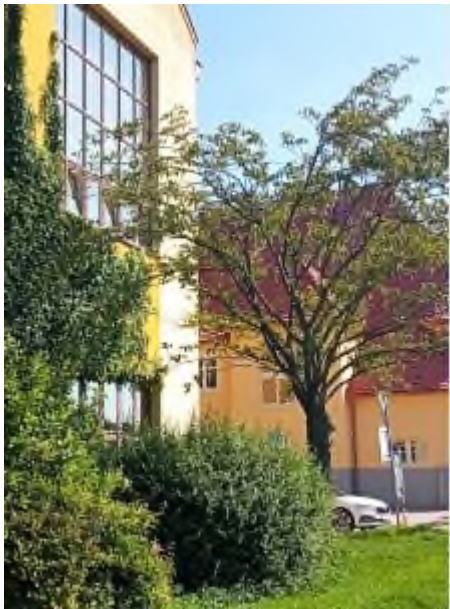
Obr. 26: Sakura č. 37

37	<i>Prunus serrulata</i> ‘Kanzan’/ sakura ozdobná ‘Kanzan’	120	7	4	2	4	3	3	2	c	S-RB	0	Výrazně snížená vitalita, dočasná perspektiva stromu.
