# Stavebně technický průzkum

Orlovna Brno Líšeň, Holzova 7

Brno 06-07/2015

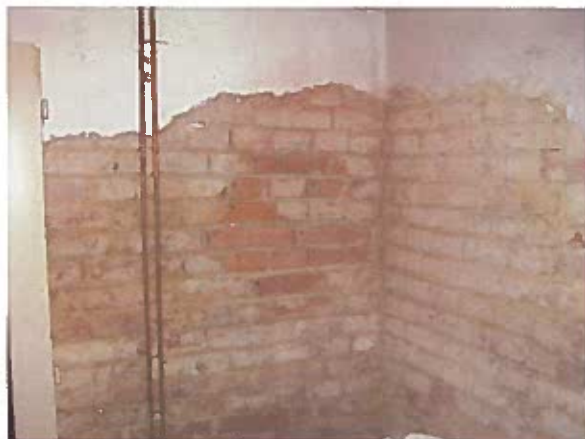
Návrhová pevnost zdiva		
$\gamma_{m1}$	základní hodnota dílčího součinitele spolehlivosti, pro zdivo z plných cihel na maltu obyčejnou	2.00
$\gamma_{m2}$	součinitel zahrnující vliv pravidelnosti vazby zdiva a vyplnění spar maltou: $\leq \gamma_{m2} \leq 1.20$	0.85 1.00
$\gamma_{m3}$	součinitel zahrnující vliv zvýšené vlhkosti, pro vlhkost od 4% do 20%: $1.00 \leq \gamma_{m3} \leq 1.25$	1.00
$\gamma_{m4}$	součinitel zahrnující vliv svislých a šikmých trhlin ve zdivu v intervalu: $\gamma_{m4} \leq 1.40$	$1.00 \leq$ 1.00
Návrhová pevnost zdiva		<i>fd</i> <b>1.18</b> MPa

**Foto 1**  
Pohled na sondu Z1 pro stanovení pevnostních parametrů zdiva (zdicí prvky + malta)

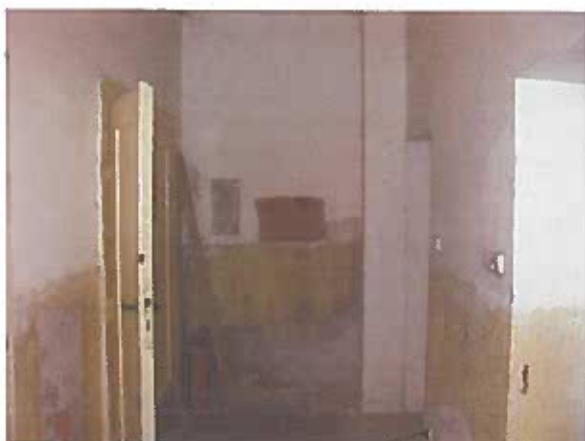
Návrhová pevnost zdiva		
$\gamma_{m1}$	základní hodnota dílčího součinitele spolehlivosti, pro zdivo z plných cihel na maltu obyčejnou	2.00
$\gamma_{m2}$	součinitel zahrnující vliv pravidelnosti vazby zdiva a vyplnění spar maltou: $0.85 \leq \gamma_{m2} \leq 1.20$	1.00
$\gamma_{m3}$	součinitel zahrnující vliv zvýšené vlhkosti, pro vlhkost od 4% do 20%: $1.00 \leq \gamma_{m3} \leq 1.25$	1.00
$\gamma_{m4}$	součinitel zahrnující vliv svislých a šikmých trhlin ve zdivu v intervalu: $1.00 \leq \gamma_{m4} \leq 1.40$	1.05
Návrhová pevnost zdiva		<i>fd</i> <b>1.34</b> MPa

**Foto 3**  
Pohled na sondu Z2 pro stanovení pevnostních parametrů zdiva (zdící prvky + malta)

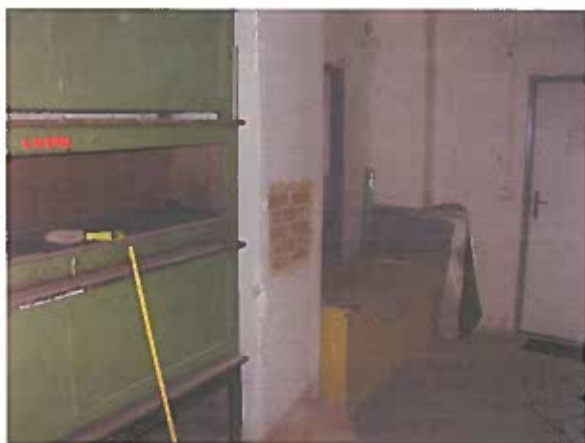
Návrhová pevnost zdiva		
$\gamma_{m1}$	základní hodnota dílčího součinitele spolehlivosti, pro zdivo z plných cihel na maltu obyčejnou	2.00
$\gamma_{m2}$	součinitel zahrnující vliv pravidelnosti vazby zdiva a vyplnění spar maltou: $0.85 \leq \gamma_{m2} \leq 1.20$	1.05
$\gamma_{m3}$	součinitel zahrnující vliv zvýšené vlhkosti, pro vlhkost od 4% do 20%: $1.00 \leq \gamma_{m3} \leq 1.25$	1.00
$\gamma_{m4}$	součinitel zahrnující vliv svislých a šikmých trhlin ve zdivu v intervalu: $1.00 \leq \gamma_{m4} \leq 1.40$	1.00
Návrhová pevnost zdiva		<i>fd</i> <b>1.38</b> MPa

**Foto 5**  
Pohled na sondu Z3 pro stanovení pevnostních parametrů zdiva (zdicí prvky + malta)

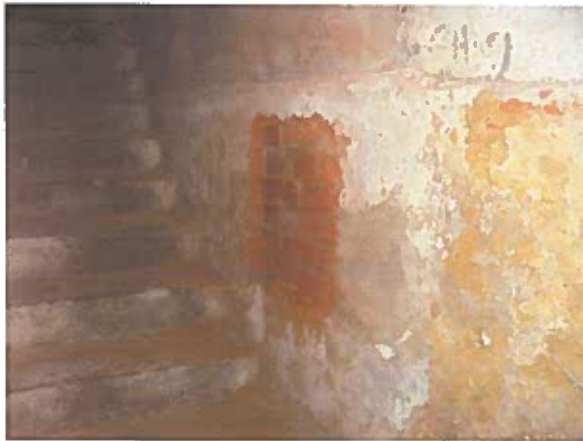
Návrhová pevnost zdiva			
$\gamma_{m1}$	základní hodnota dílčího součinitele spolehlivosti, pro zdivo z plných cihel na maltu obyčejnou	2.00	
$\gamma_{m2}$	součinitel zahrnující vliv pravidelnosti vazby zdiva a vyplnění spar maltou: $0.85 \leq \gamma_{m2} \leq 1.20$	1.00	
$\gamma_{m3}$	součinitel zahrnující vliv zvýšené vlhkosti, pro vlhkost od 4% do 20%: $1.00 \leq \gamma_{m3} \leq 1.25$	1.15	
$\gamma_{m4}$	součinitel zahrnující vliv svislých a šikmých trhlin ve zdivu v intervalu: $1.00 \leq \gamma_{m4} \leq 1.40$	1.00	
Návrhová pevnost zdiva		<i>fd</i>	<b>0.96</b> MPa

**Foto 7**  
Pohled na sondu Z4 pro stanovení pevnostních parametrů zdiva (zdící prvky + malta)

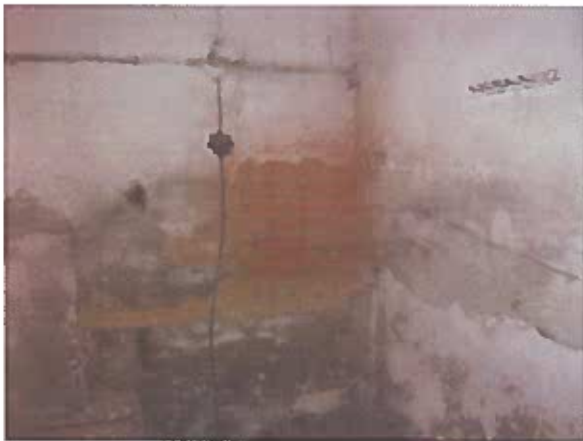
Návrhová pevnost zdiva			
$\gamma_{m1}$	základní hodnota dílčího součinitele spolehlivosti, pro zdivo z plných cihel na maltu obyčejnou	2.00	
$\gamma_{m2}$	součinitel zahrnující vliv pravidelnosti vazby zdiva a vyplnění spar maltou: $0.85 \leq \gamma_{m2} \leq 1.20$	1.05	
$\gamma_{m3}$	součinitel zahrnující vliv zvýšené vlhkosti, pro vlhkost od 4% do 20%: $1.00 \leq \gamma_{m3} \leq 1.25$	1.20	
$\gamma_{m4}$	součinitel zahrnující vliv svislých a šikmých trhlin ve zdivu v intervalu: $1.00 \leq \gamma_{m4} \leq 1.40$	1.00	
Návrhová pevnost zdiva		<i>fd</i>	<b>1.20</b> MPa

**Foto 9**  
Pohled na sondu Z5 pro stanovení pevnostních parametrů zdiva (zdicí prvky + malta)

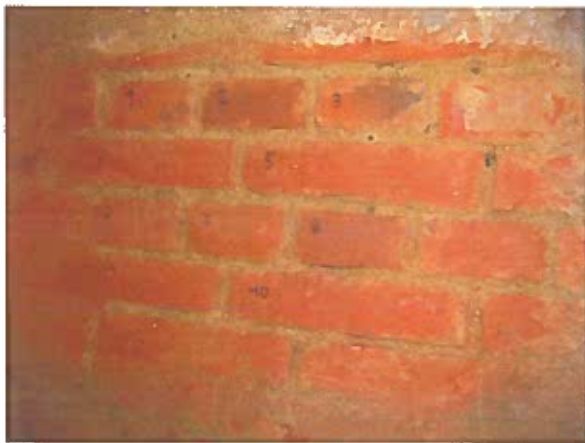
Návrhová pevnost zdiva			
$\gamma_{m1}$	základní hodnota dílčího součinitele spolehlivosti, pro zdivo z plných cihel na maltu obyčejnou	2.00	
$\gamma_{m2}$	součinitel zahrnující vliv pravidelnosti vazby zdiva a vyplnění spar maltou: $0.85 \leq \gamma_{m2} \leq 1.20$	1.00	
$\gamma_{m3}$	součinitel zahrnující vliv zvýšené vlhkosti, pro vlhkost od 4% do 20%: $1.00 \leq \gamma_{m3} \leq 1.25$	1.20	
$\gamma_{m4}$	součinitel zahrnující vliv svislých a šikmých trhlin ve zdivu v intervalu: $1.00 \leq \gamma_{m4} \leq 1.40$	1.00	
Návrhová pevnost zdiva		<i>fd</i>	<b>1.35</b> MPa

**Foto 11**  
Pohled na sondu Z6 pro stanovení pevnostních parametrů zdiva (zdící prvky + malta)

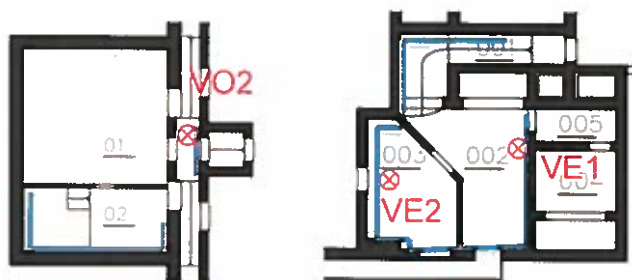
*Obr. 17 Schéma 1PP - znázornění vlhkosti zdiva a místa odběru vzorků*

- Objekt Orlovny, 1PP, sklad 002 – zjištěna vlhkost zdiva v rozmezí od 8 - 11% hmotnostní vlhkosti,
- Objekt Orlovny, 1PP, chodba se schodištěm – zjištěna vlhkost zdiva v rozmezí od 14 - 17% hmotnostní vlhkosti,
- Objekt Effety, 1PP, sklady – zjištěna vlhkost smíšeného zdiva v rozmezí od 14 - 18% hmotnostní vlhkosti,

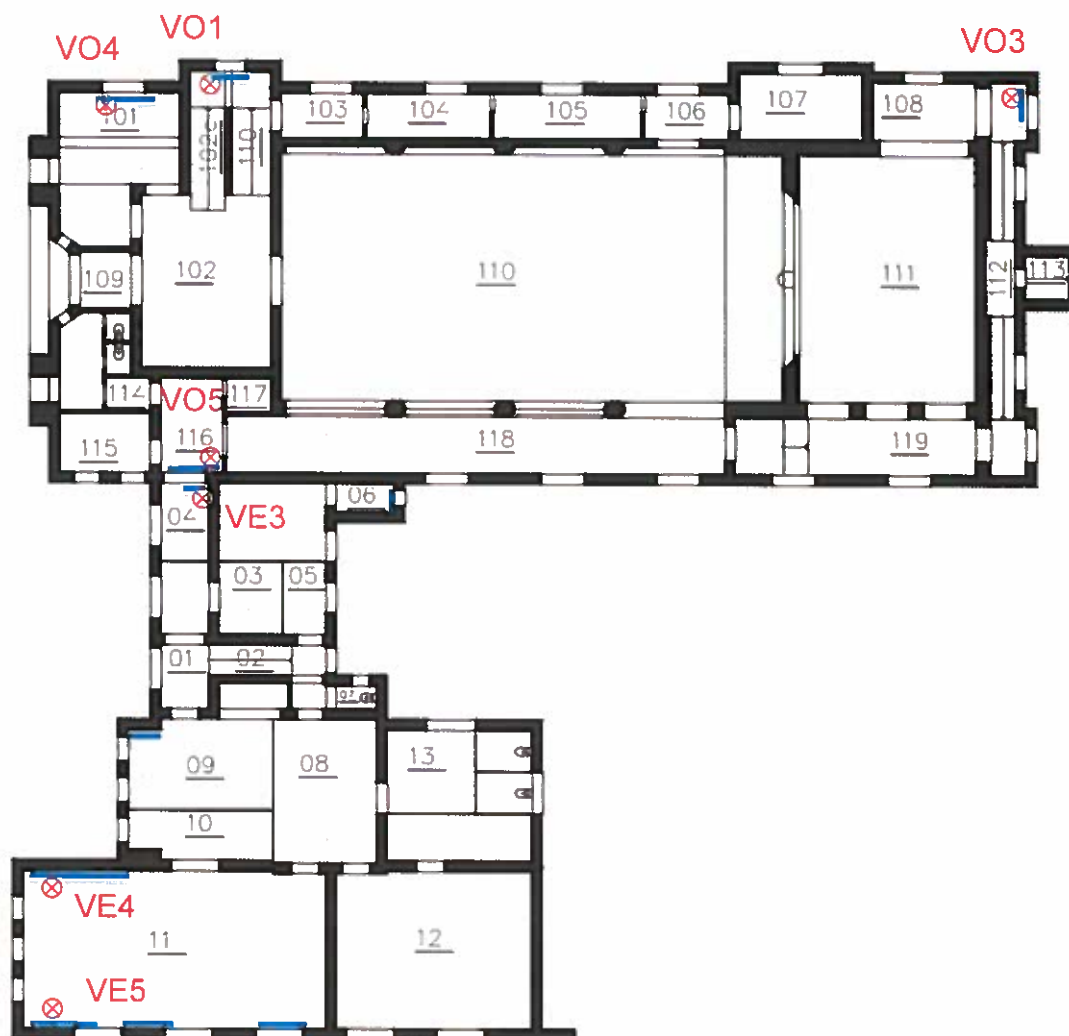
Obr. 18 Schéma 1NP - znázornění vlhkosti zdiva a místa odběru vzorků

- Objekt Orlovny, 1NP, klubovna 101 pod oknem – zjištěna lokální vlhkost zdiva v rozmezí od 7,5 – 8,6% hmotnostní vlhkosti,
- Objekt Orlovny, 1NP, sklad 102a pod oknem – zjištěna lokální vlhkost zdiva v rozmezí od 9,5 – 11% hmotnostní vlhkosti,

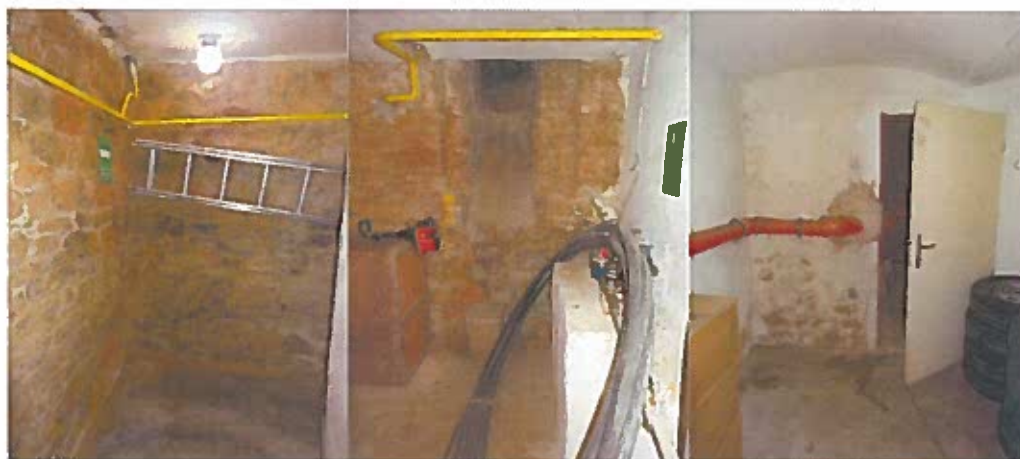
Ve skladech Effety ve sklepě zjištěna vysoká vlhkost smíšeného zdiva v rozmezí od 14 - 18% hmotnostní vlhkosti.

Obr. 23 Vlhkostní mapy ve sklepě Effety

Vlhkost zdiva je ve sklepě dána jednak vzlináním vody z podzákladí, dále pak také nedostatečným větráním interiérových prostor sklepa.

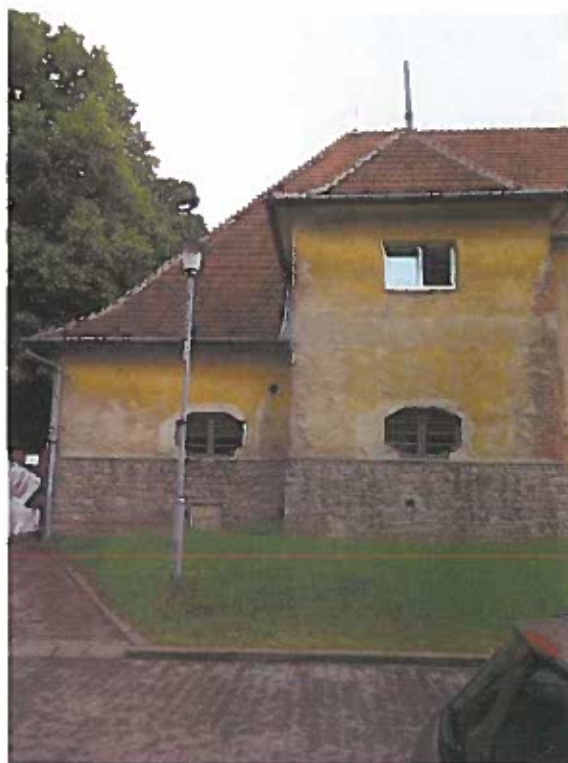
**Obr. 3** Střední část Orlovny z ulice Bratří Pelíšků, chybějící parapety, degradace fasády.

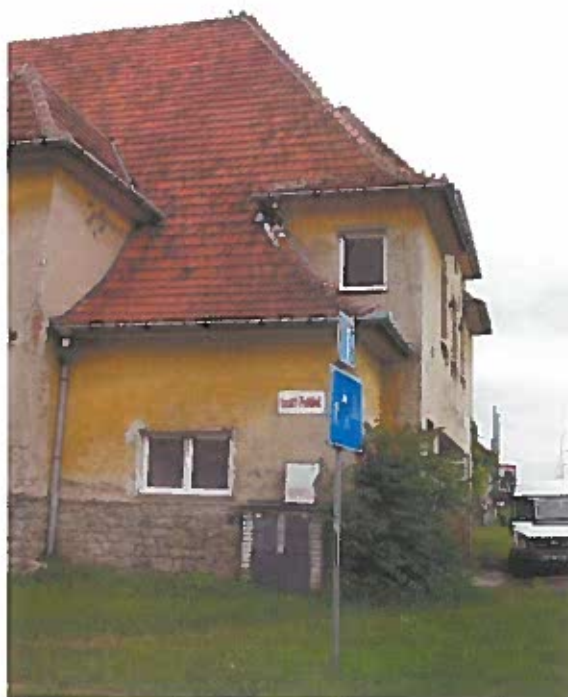
**Obr. 6** Pohled na Orlovnu z ulice Holzova (degradace fasády).

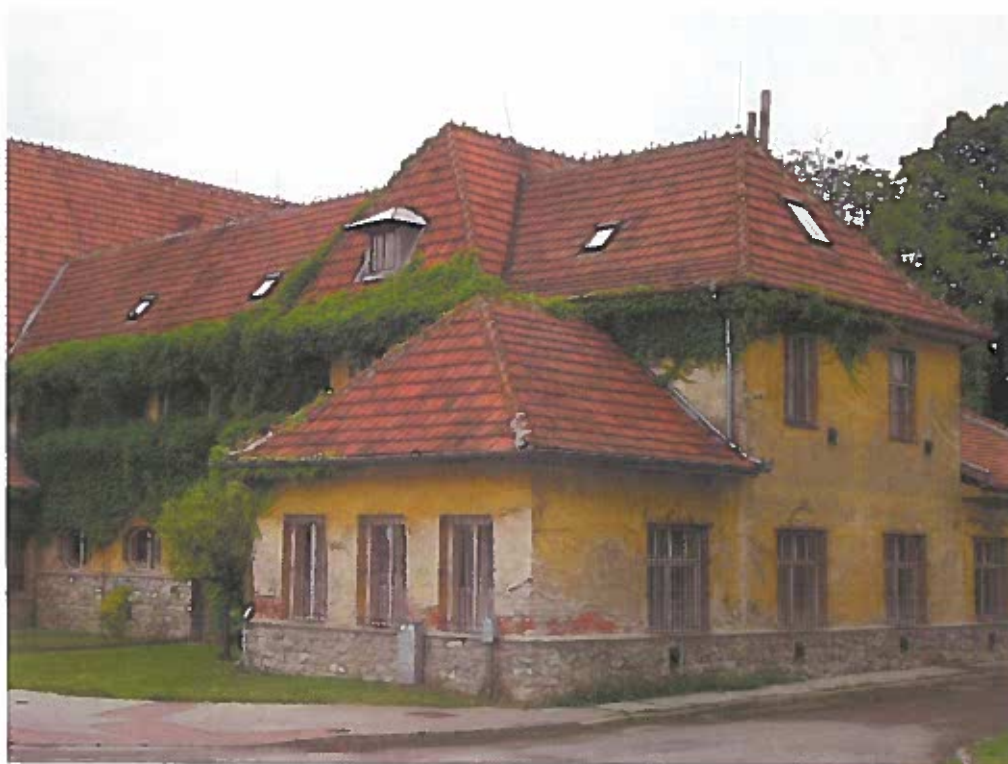
**Obr. 10** *Pohled na objekt Effety od ulice Leskauerova (degradace fasády).*

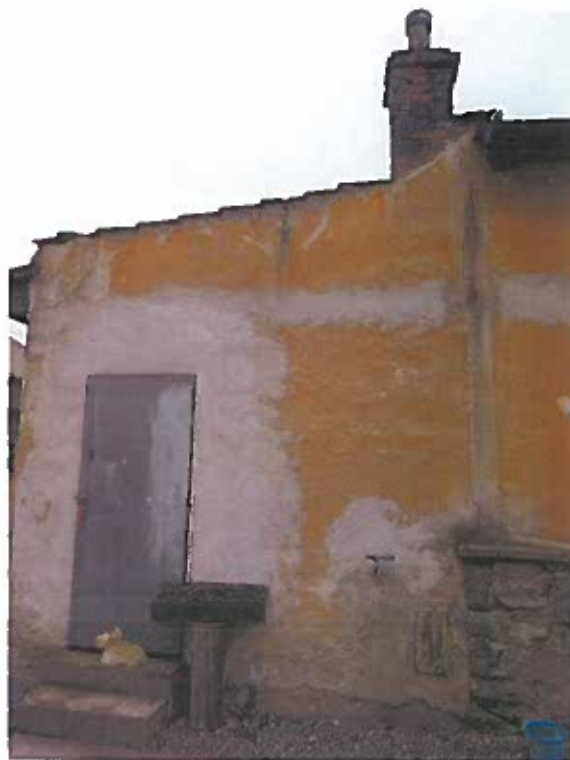
**Obr. 16** *Pohled na spiž ze dvora (degradace fasád).*

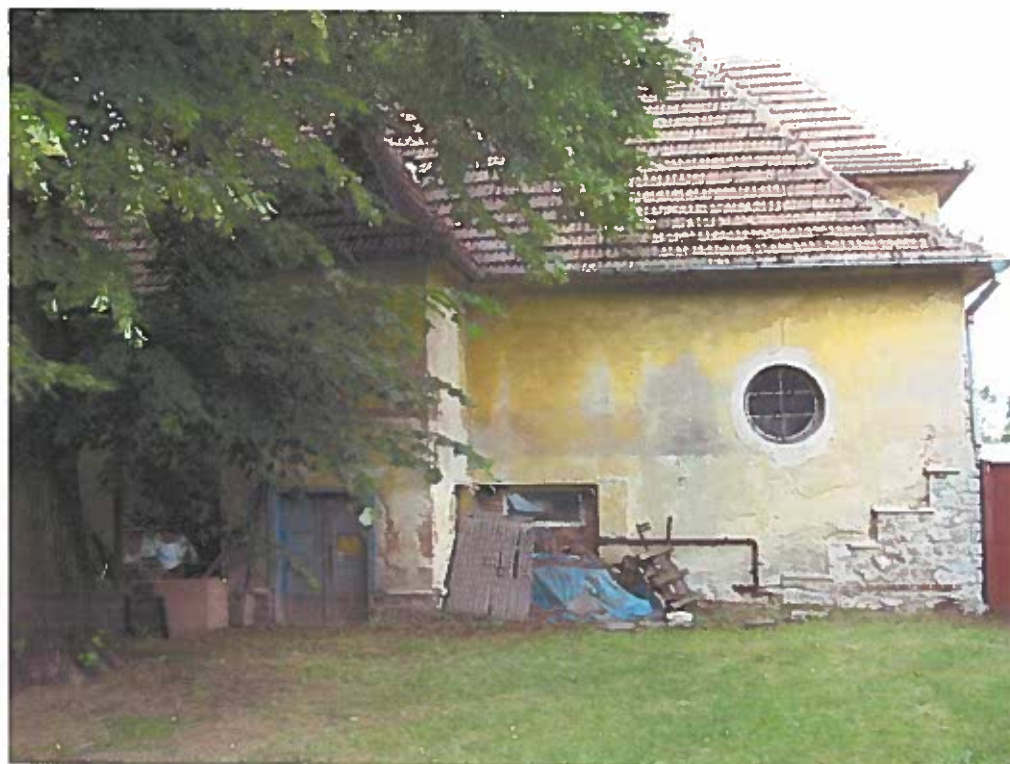
**Obr. 18** *Detail rohu orlovny ze Dvora (trhlina nad kulatým oknem).*

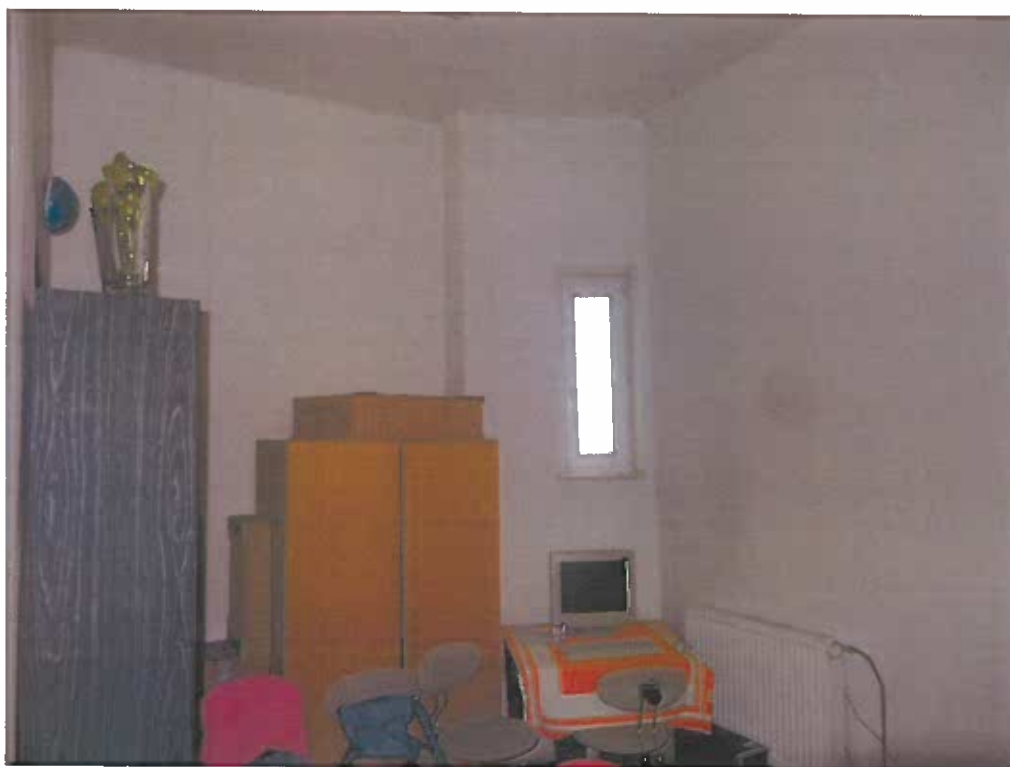
**Obr. 33** *Vlhkostní mapy v klubovně 101 pod radiátorem.*

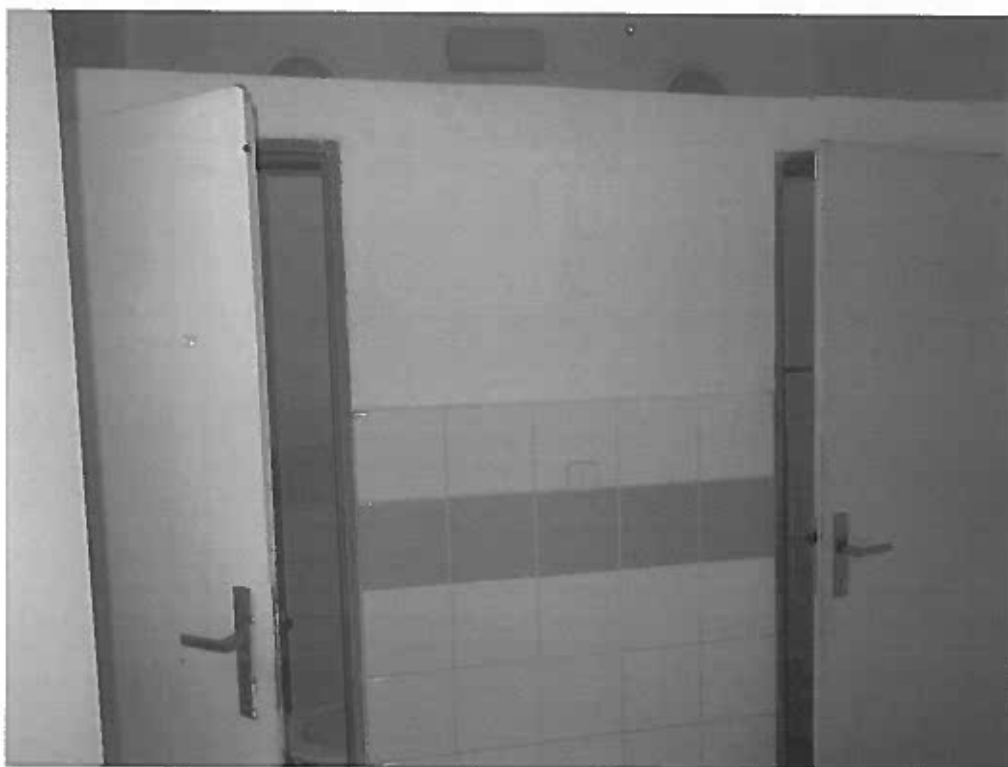
**Obr. 35** *Místnost č. 116, vlhká zeď a vlhkostní mapa na stropě (vyschlá).*

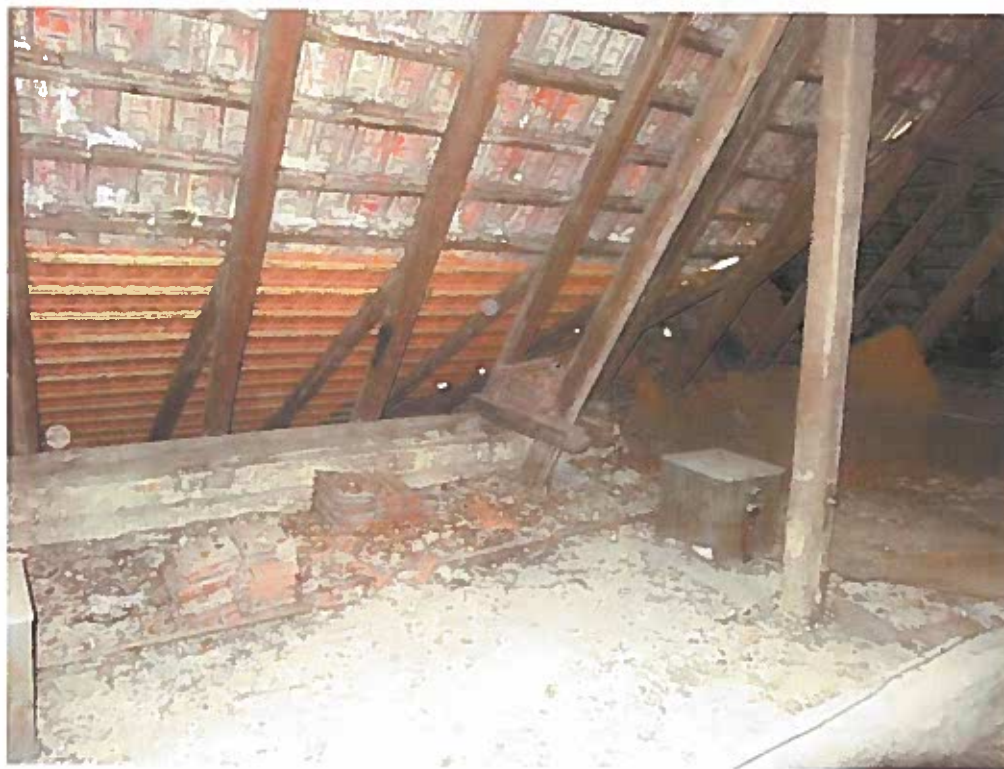
- Valbová střecha nad celým objektem je kryta keramickou pálenou taškou, která je lokálně již značně degradovaná a přichyty se rozpadají. Při nevhodných klimatických podmínkách (vítr, sníh) by mohlo k sesuvu části krytiny.
- Lokálně jsou patrné na dřevěných prvcích krovu mapy po zátoku. Ve většině případů jsou ale tyto mapy vyschlé.
- Nad částí původního objektu nad místnostmi klubovny č. 12 a nad místností sociálního zařízení č. 13 je provedena sedlová střecha v mírném spádu. Tato krytina není v daném spádu dostatečně těsná a lokálně zde tak zatéká.
- Na přístavcích ve dvoře je provedena plechová falcovaná krytina. Tato krytina není zcela těsná, detaily nejsou správně vyřešeny. Do prostor pod střechou masívně zatéká.

**Obr. 70** Neodborné opravy taškové krytiny.

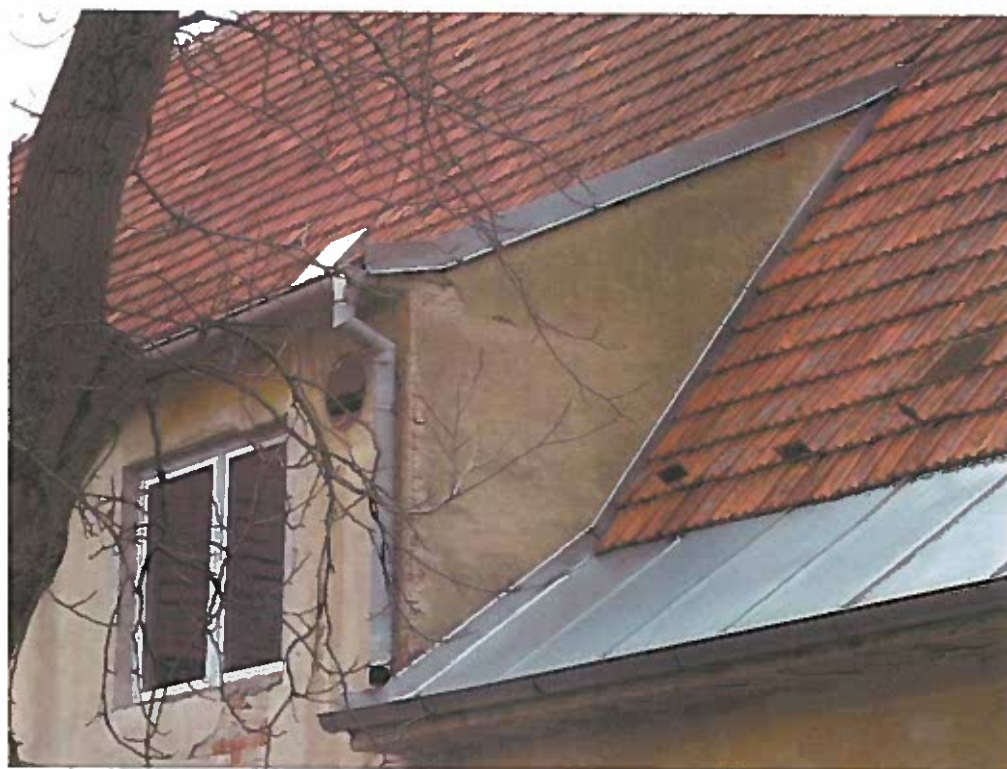
**Obr. 73** Další vikýř a zanesené úžlabí na jižní části Orlovna ve dvoře.

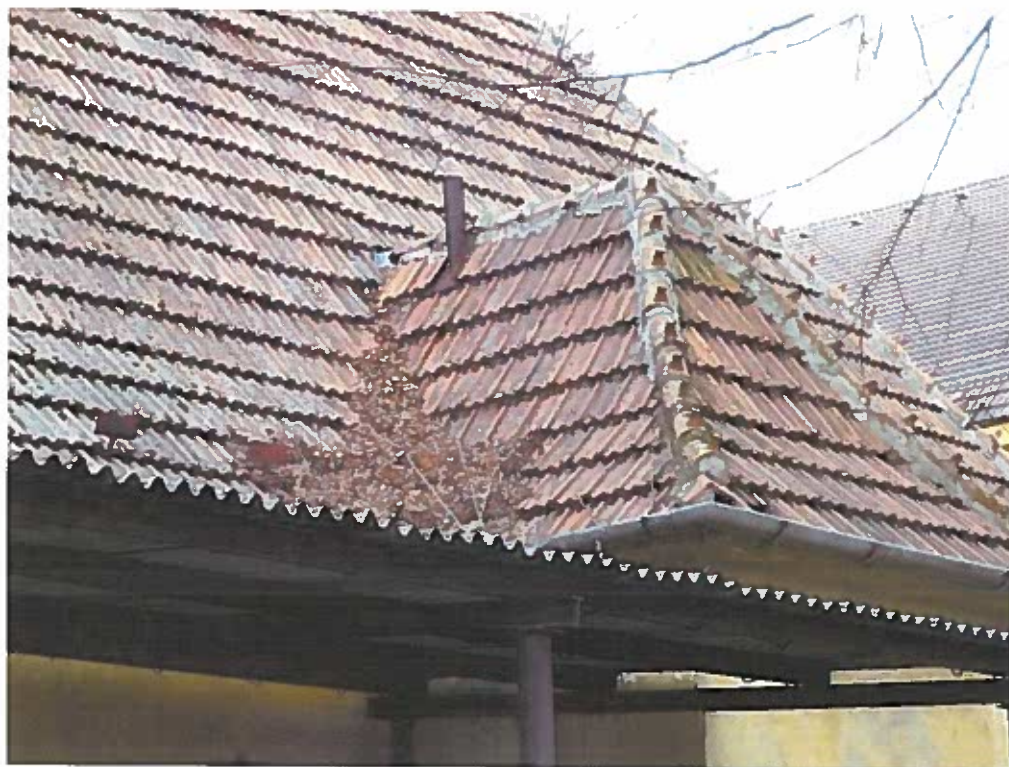
**Obr. 74** Pohled na zanesené úžlabí na průniku stretch na části Effeta.

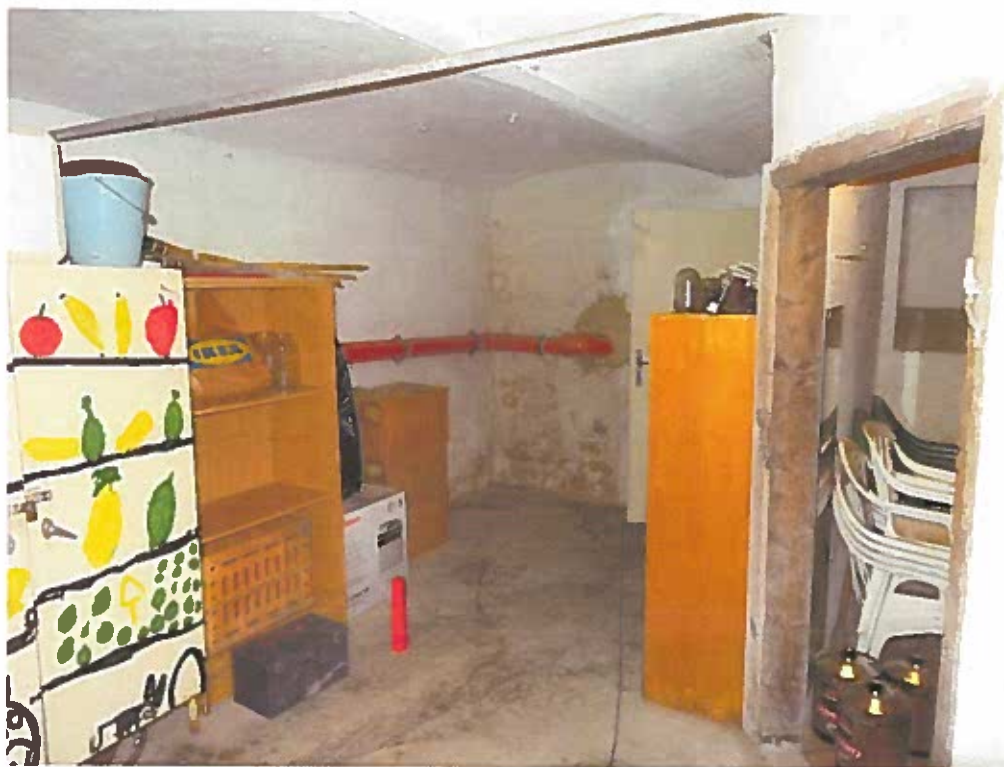
**Obr. 84** Sklad sklepa Effety, vlhké smíšené zdivo.
