**Bytový dům – Molákova 2141/1,3,5, Brno
628 00 Brno – Líšeň
okres Brno-město, Jihomoravský kraj**

Zadání: Termografická inspekce bytového domu

Teplárny Brno, a.s.

03/2016

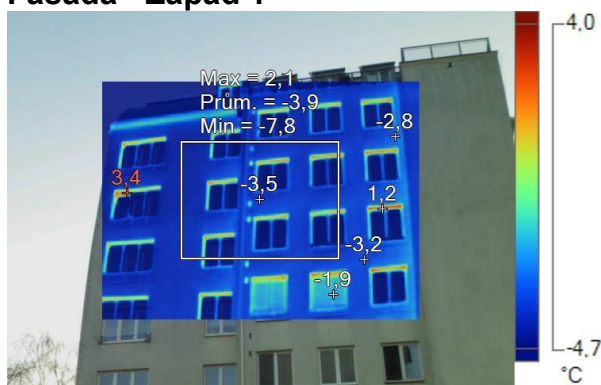
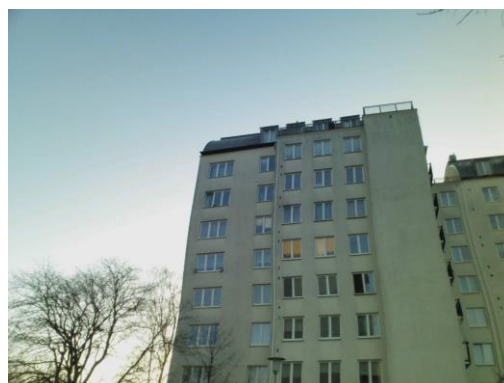
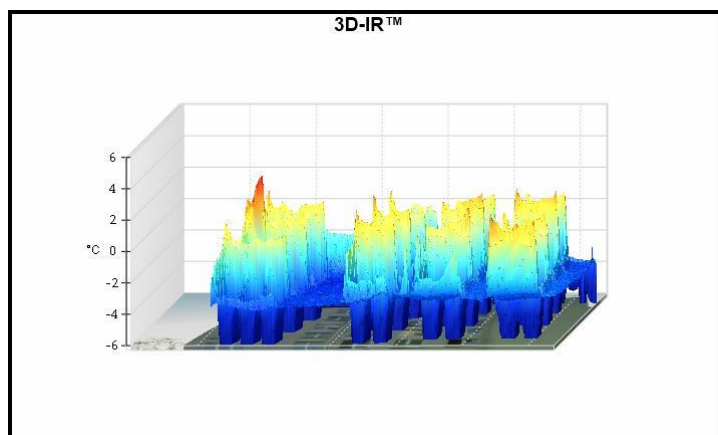
Fasáda - Západ 1.IS2

Podle termosnímku je zateplní objektu v celé ploše kompaktní bez poruch a tepelných mostů. Patrná je pouze zvýšená teplota v horní části okenních výplní balkonů. To je způsobeno nedostatečným provedením zateplení v této části okenních výplní a nahříváním stoupajícím teplým vzduchem z otopných těles.

Opatření: Nákladné - dodatečné zateplení v místě překlady a napojení okenní výplně na fasádu.

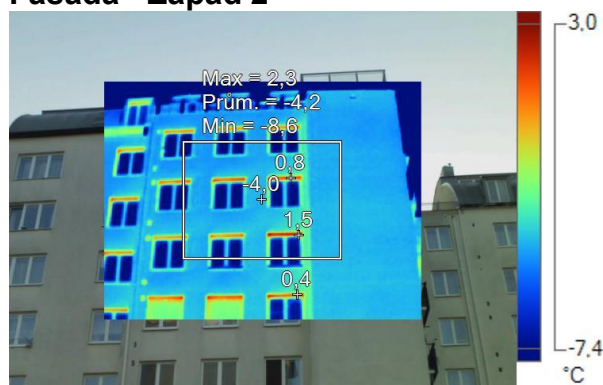
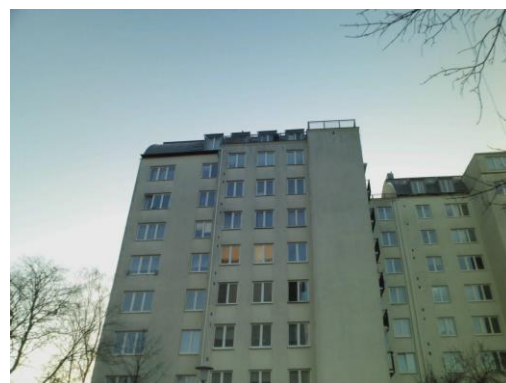
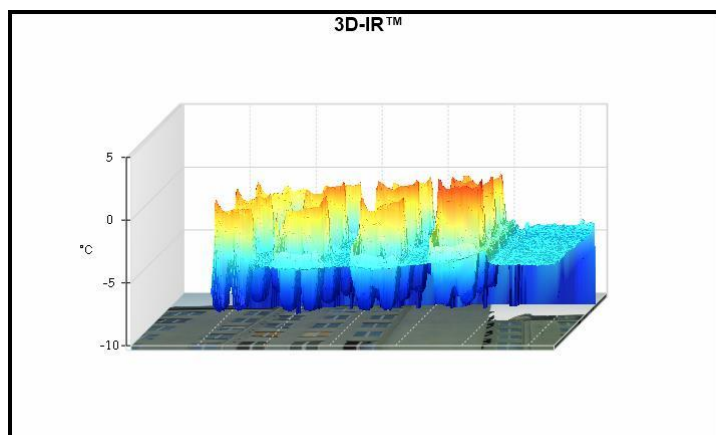
Fasáda - Západ 2.IS2

Podle termosnímku je zateplní objektu v celé ploše kompaktní bez poruch a tepelných mostů. Patrná je pouze zvýšená teplota v horní části okenních výplní balkonů. To je způsobeno nedostatečným provedením zateplení v této části okenních výplní a nahříváním stoupajícím teplým vzduchem z otopných těles.

Opatření: Nákladné - dodatečné zateplení v místě překlada a napojení okenní výplně na fasádu.

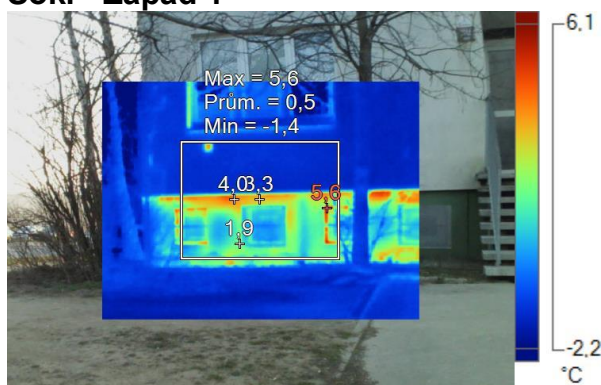
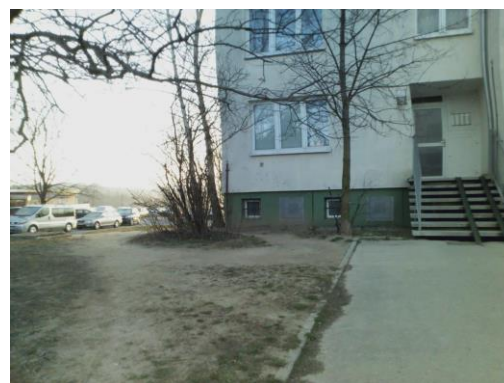
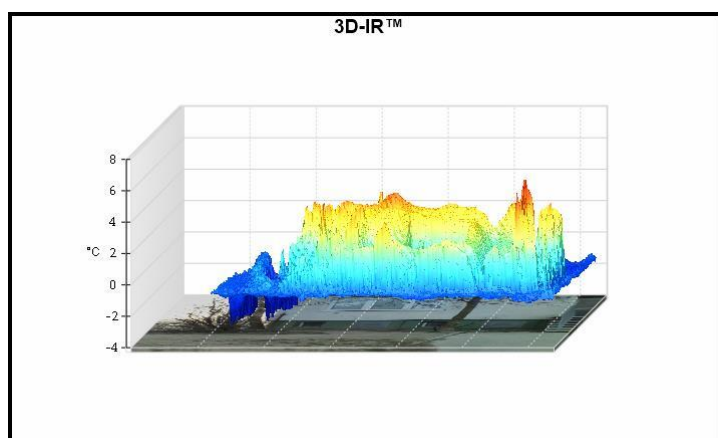
Sokl - Západ 1.IS2

Ne termosnímku je patrné nekvalitní provedení zateplení soklové části objektu. Zelenožlutou bavrou jsou zobrazeny svislé i vodorovné prokreslené spáry mezi deskami tepelné izolace s vyšší teplotou než v ploše desky TI. Tyto tepelné mosty v celkové ploš způsobují nezanedbatelnou tepelnou ztrátu objektu.

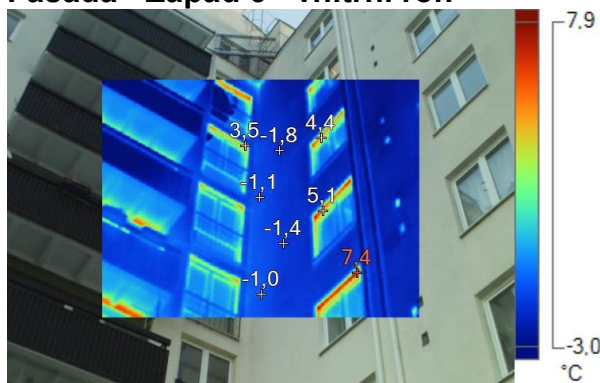
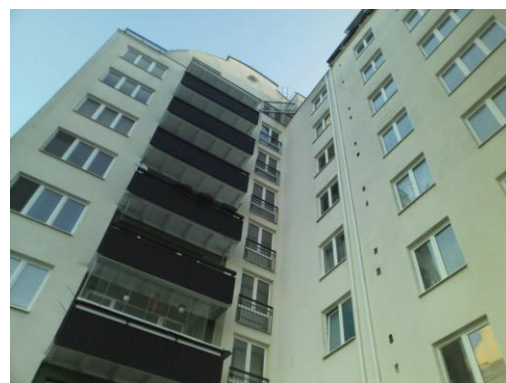
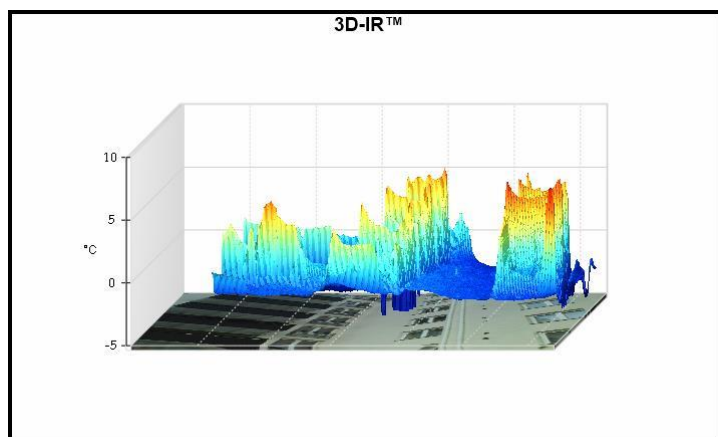
Fasáda - Západ 6 - vnitřní roh 3.IS2

Podle termosnímku je zateplení objektu v celé ploše kompaktní bez poruch a tepelných mostů. Patrná je pouze zvýšená teplota v horní části okenních výplní. To je způsobeno nedostatečným provedením zateplení v této části okenních výplní a nahříváním stoupajícím teplým vzduchem z otopných těles.

Opatření: Nákladné - dodatečné zateplení v místě překlada a napojení okenní výplně.

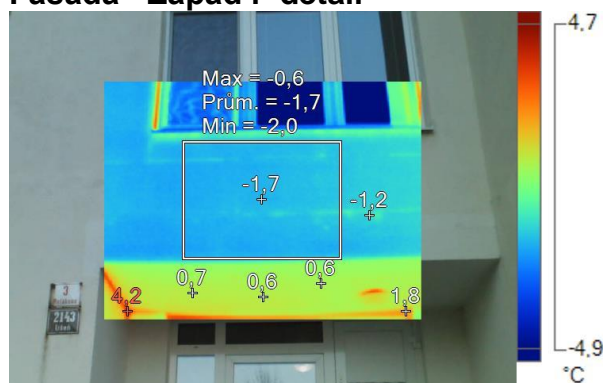
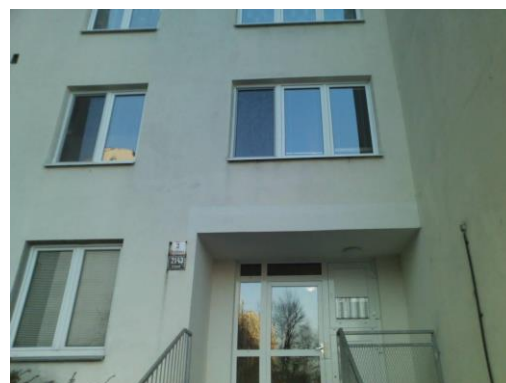
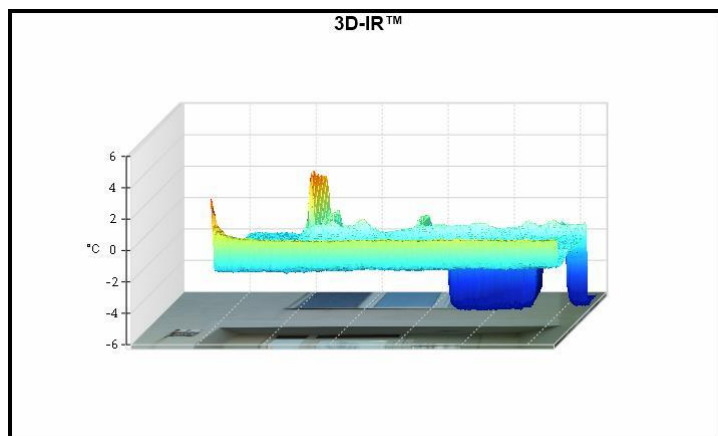
Fasáda - Západ - detail ostění.IS2

Termosnímek ukazuje opět prokreslené spáry mezi deskami tepelné izolace - označeno teplotou -1,2°C. To je způsobeno nekvalitně provedeným zateplením, či nevhodně použitým materiálem u kterého došlo ke smrštění.

Stropní deska nad vchodem má průměrně o 1°C vyšší teplotu než zateplená fasáda objektu. To je způsobeno nedostatečnou tloušťkou tepelné izolace v tomto místě.

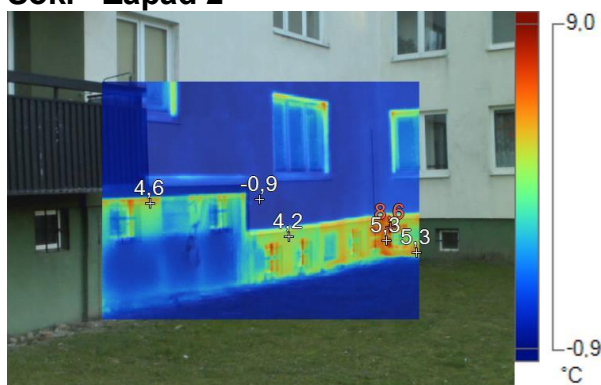
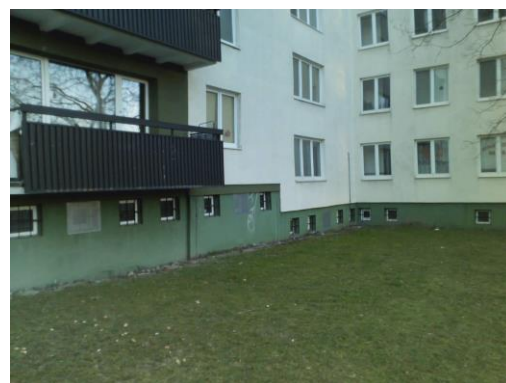
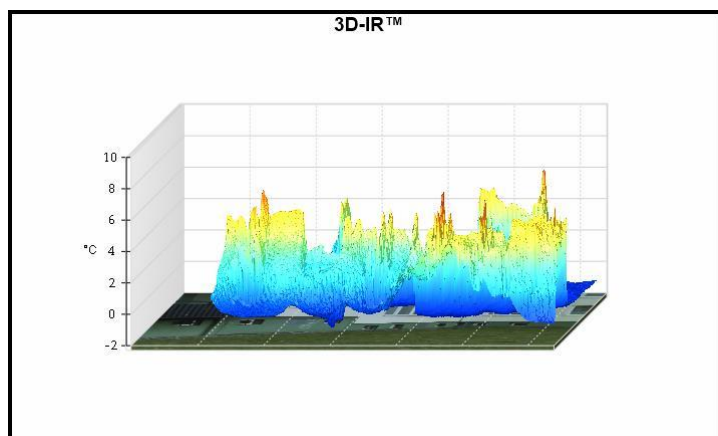
Sokl - Západ 2.IS2

Měřením v těchto místech bylo potvrzeno nakvalitní provedení zateplení a to v místech sníženého soklu v právě části snímku. Barvami v odstínech červené jsou viditelné teplotní úniky v těchto místech mezi okenními výplněmi.

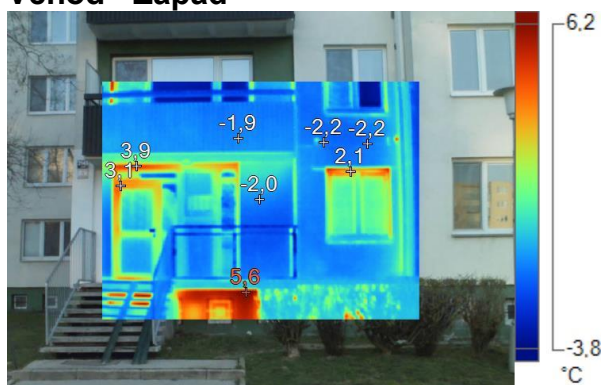
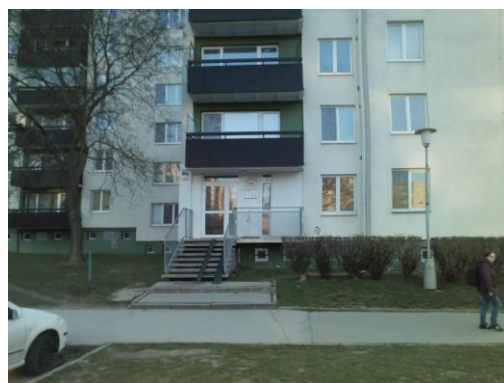
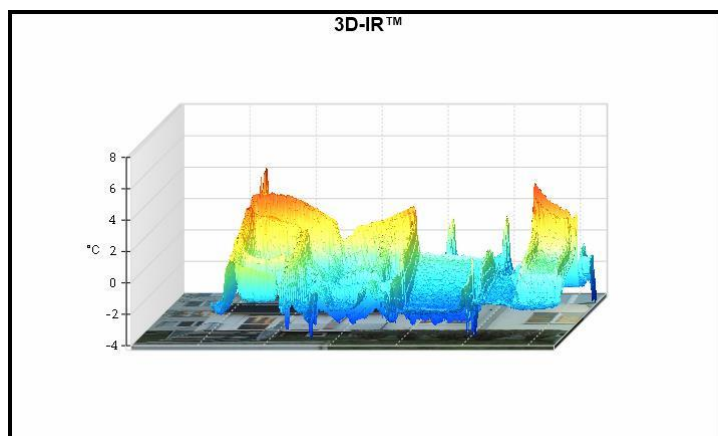
Vchod - Západ.IS2

Vchodové dveře nevykazují zvýšené tepelné ztáráty. Zde se jedná pouze o netěsnost mezi křídly a rámem dveří. Tím dochází ke zvýšené teplotě v místech rámu dveří.
Opatření: Dodatečně těsnění dveří, seřízení kování.

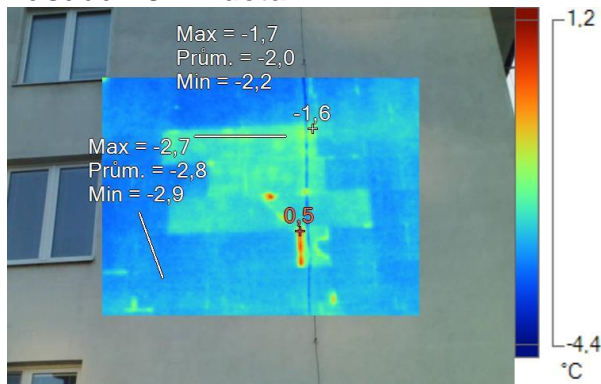
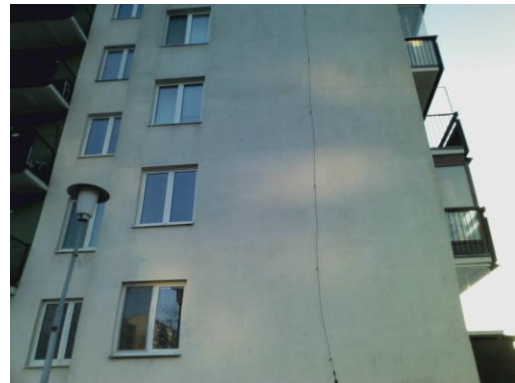
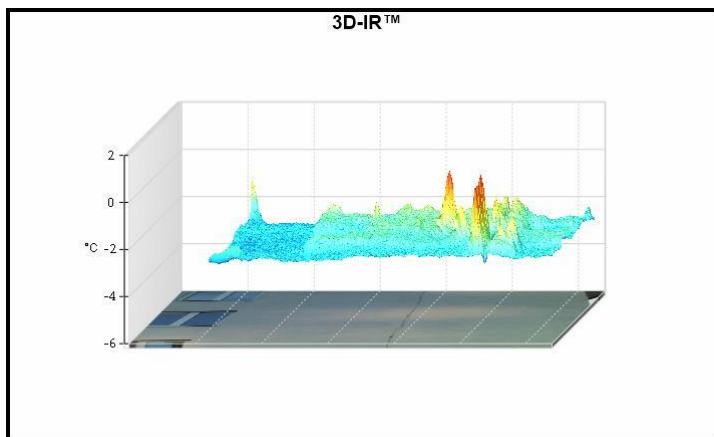
Fasáda - Jih - detail TI.IS2

Na snímku jižní fasády je patrná nedbalost při provedení zateplení objektu. Byl použit materiál s odlišnými tepelnětechnickými vlastnostmi než ve zbylé fasádě a v tomto místě je teplota nižší průměrně o 1°C. Také je zde prokresleno místo s úplně chybějící tepelnou izolací označené teplotou 0,5°C.

Opatření: Nákladné opravení tepelného mostu - rozebrání a doplnění.

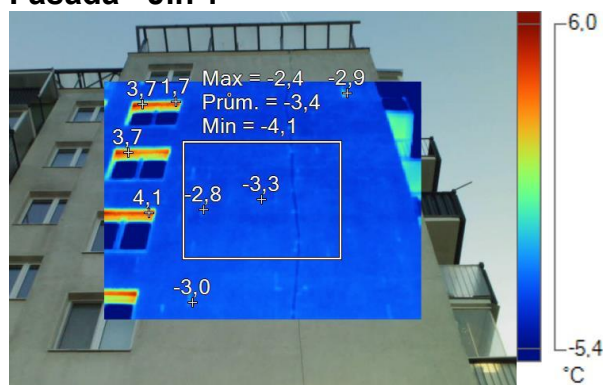
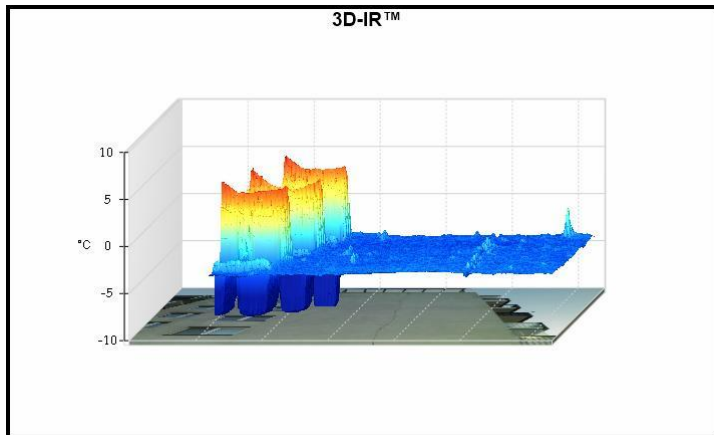
Fasáda - Jih 1.IS2

Podle termosnímku je zateplení objektu v celé ploše kompaktní bez poruch a tepelných mostů. Vyskytují se pouze drobné vady v podobě svislých tepelných mostů označených teplotami. To je způsobeno mezerami mezi deskami tepelné izolace. Rozdíl teplot oproti ploše fasády je průměrně 0,5°C. Nejedná se o zásadní vadu. Patrná je pouze zvýšená teplota v horní části okenních výplní. To je způsobeno nedostatečným provedením zateplení v této části okenních výplní a nahříváním stoupajícím teplým vzduchem z otopných těles.

Opatření: Nákladné - dodatečné zateplení v místě překlady a napojení okenní výplně.

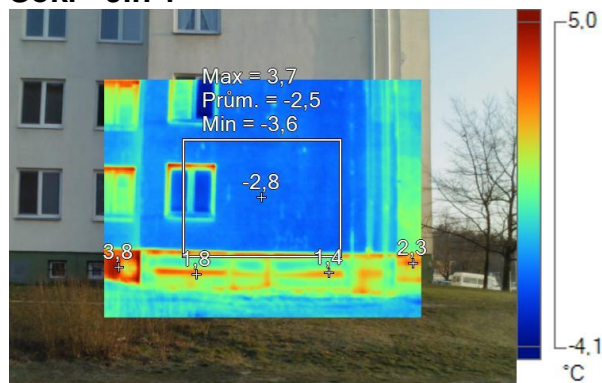
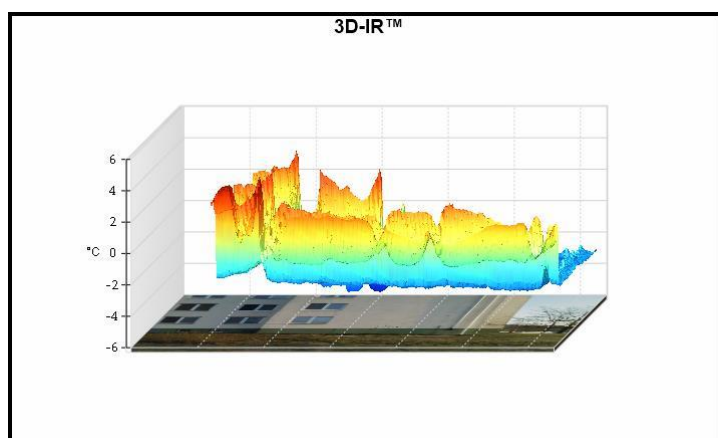
Sokl - Jih 1.IS2

Ne termosnímku je patrné nekvalitní provedení zateplení soklové části objektu. Zelenožlutou bavrou jsou zobrazeny svislé i vodorovné prokreslené spáry mezi deskami tepelné izolace s teplotou vyšší průměrně o 2,9°C než v ploše desky TI. Tyto tepelné mosty v celkové ploš způsobují nezanedbatelnou tepelnou ztrátu objektu.

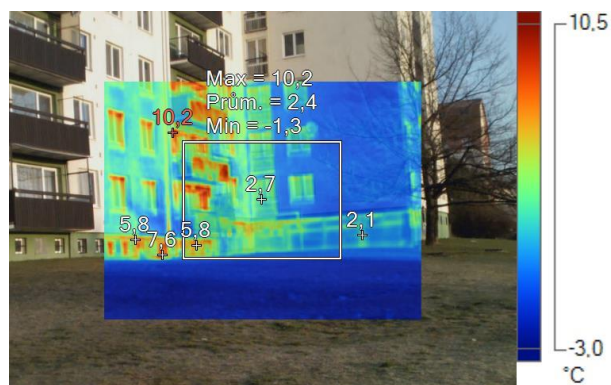
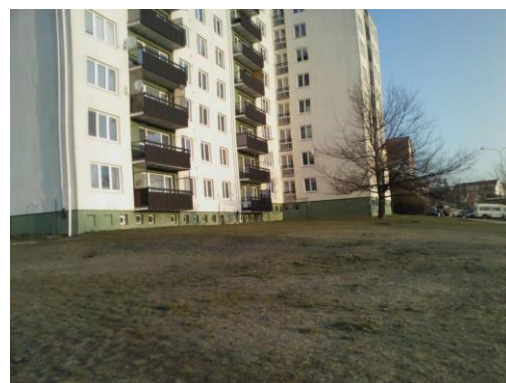
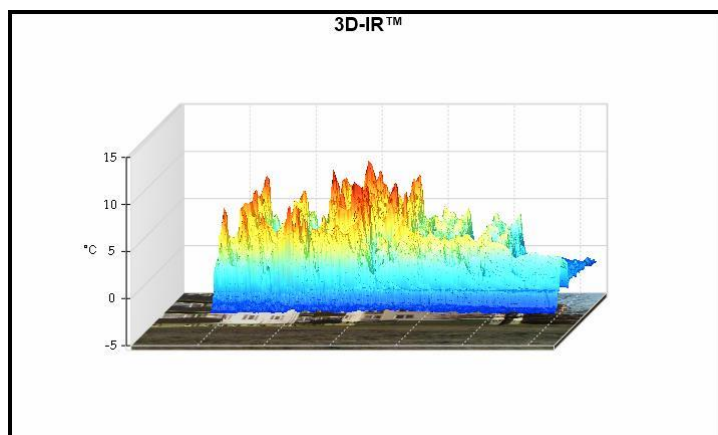
Fasáda - Východ 1,sokl.IS2

Ne termosnímkou je patrné nekvalitní provedení zateplení soklové části objektu. Zelenožlutou bavrou jsou zobrazeny svislé i vodorovné prokreslené spáry mezi deskami tepelné izolace s teplotou vyšší průměrně o 2,4°C než v ploše desky TI. Tyto tepelné mosty v celkové ploš způsobují nezanedbatelnou tepelnou ztrátu objektu. Červeně se zobrazující zábradlí balkonů je způsobeno odlišnou emisivitou materiálu, není způsobeno vedením tepla z objektu.

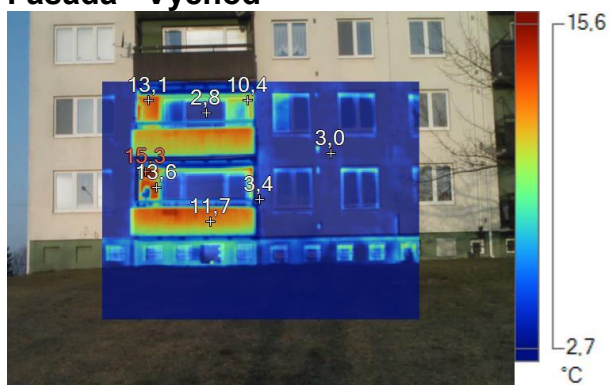
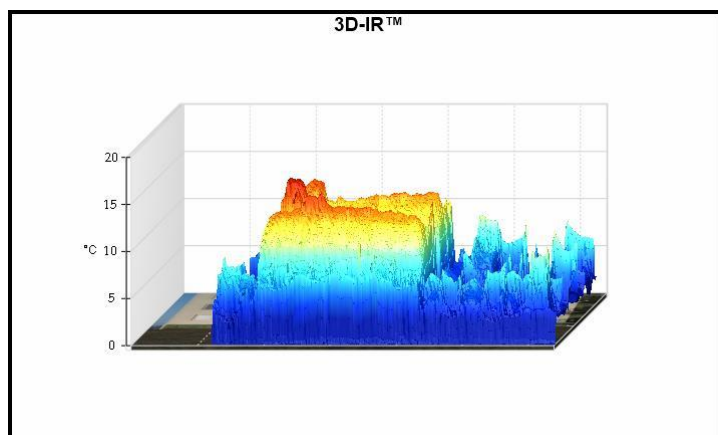
Fasáda - Východ 2,sokl.IS2

Na termonímku je patré kompaktní zateplení objektu bez tepelných mostů. Z pohledu technika jsou vidět v levé části fasády - u balkonových dveří místa z vyšší tepelnou propustností. Tyto místa jsou označeny teplotou 13,1 a 13,6 °C. Tyto místa mají o 10°C vyšší teplotu než fasáda objektu v ploše. To je způsobeno chybějící či nedostatečnou tepelnou izolací v těchto místech.

Opatření: Dodatečně zateplit kritická místa vedle balkonových dveří.

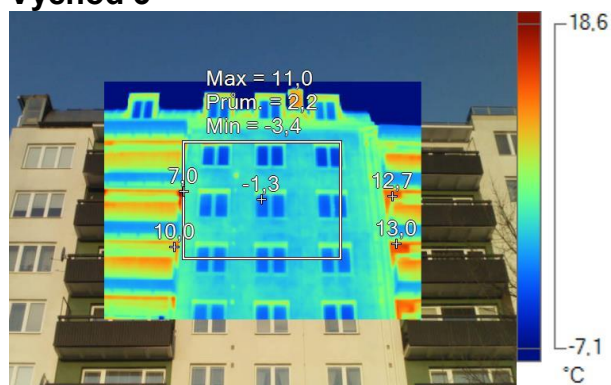
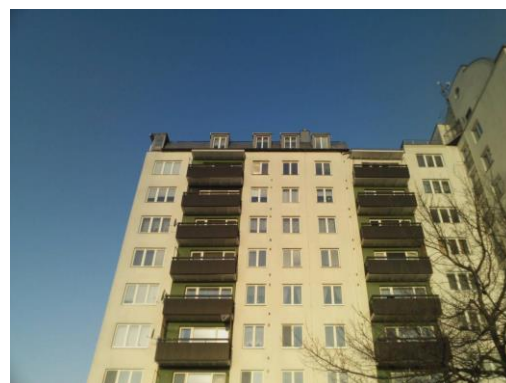
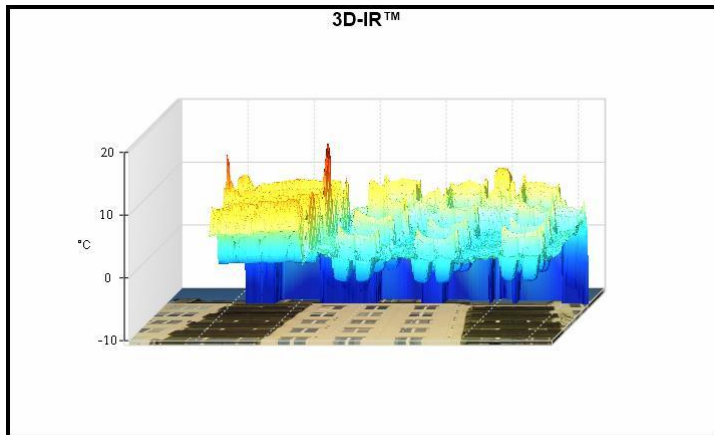
Fasáda - Východ 3.IS2

Podle termosnímku je zateplní objektu v celé ploše kompaktní bez poruch a tepelných mostů. Patrná je pouze zvýšená teplota v horní části okenních výplní balkonů. To je způsobeno nedostatečným provedením zateplení v této části okenních výplní a nahříváním stoupajícím teplým vzduchem z otopných těles.

Z pohledu technika jsou vidět v levé části fasády - u balkonových dveří místa z vyšší tepelnou propustností. Tyto místa jsou označena teplotou 12,7 a 13,0 °C. Tyto místa mají o 10°C vyšší teplotu než fasáda objektu v ploše. To je způsobeno chybější či nedostatečnou tepelnou izolací v těchto místech.

Opatření: Nákladné - dodatečné zateplení v místě překlady a napojení okenní výplně na fasádu.

Opatření: Dodatečně zateplit kritická místa vedle balkonových dveří.

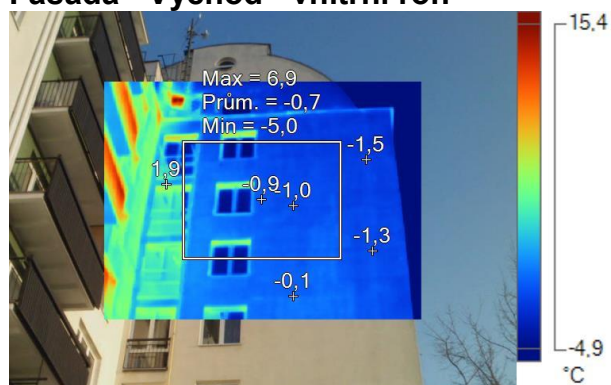
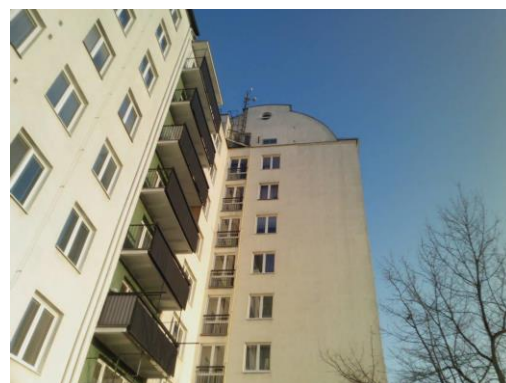
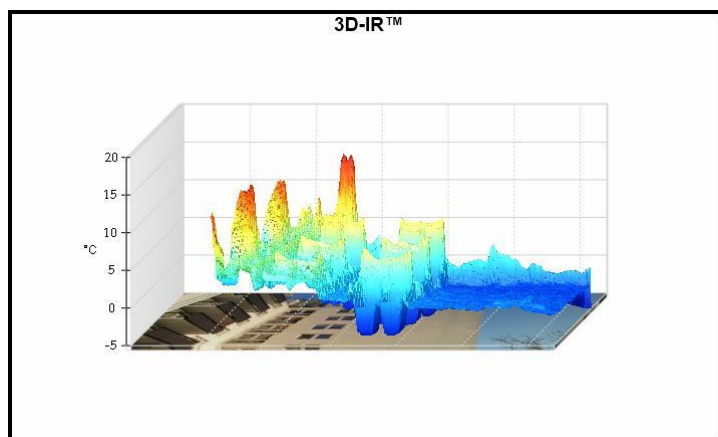
Fasáda - Východ - vnitřní roh.IS2

Podle termosnímků je zateplení objektu v celé ploše kompaktní bez poruch a tepelných mostů. Patrná je pouze zvýšená teplota v horní části okenních výplní. To je způsobeno nedostatečným provedením zateplení v této části okenních výplní a nahříváním stoupajícím teplým vzduchem z otopných těles.

Opatření: Nákladné - dodatečné zateplení v místě překlada a napojení okenní výplně.

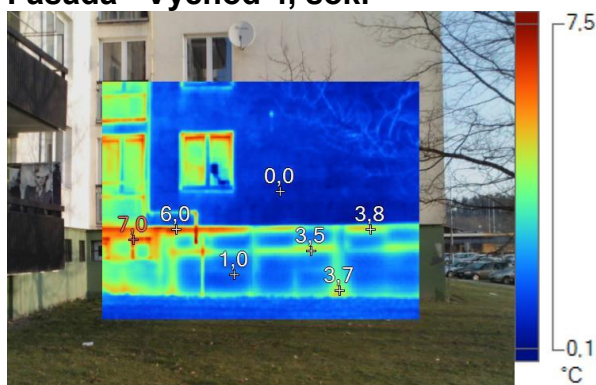
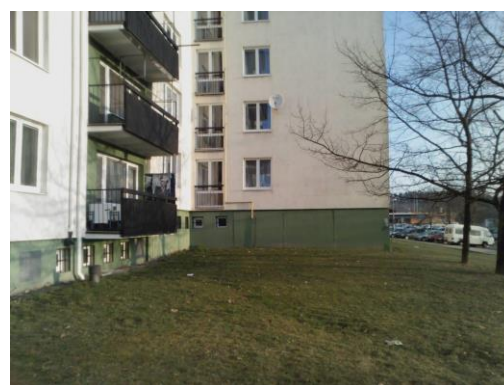
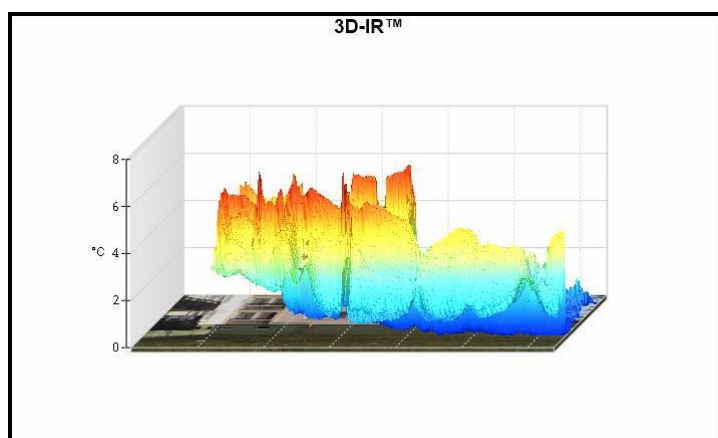
Fasáda - Východ 4,sokl.IS2

Ne termosnímku je patrné nekvalitní provedení zateplení soklové části objektu. Zelenožlutou bavrou jsou zobrazeny svislé i vodorovné prokreslené spáry mezi deskami tepelné izolace s teplotou vyšší průměrně o 2,9°C než v ploše desky TI. Tyto tepelné mosty v celkové ploš způsobují nezanedbatelnou tepelnou ztrátu objektu.

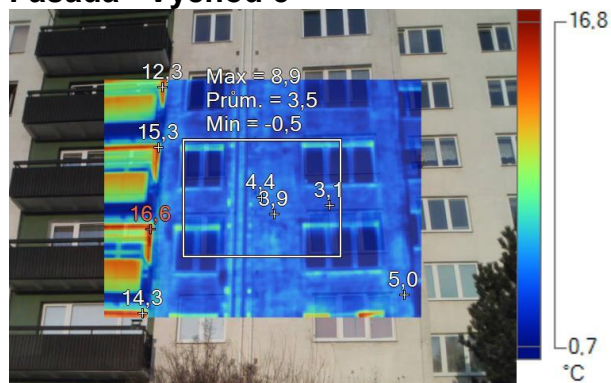
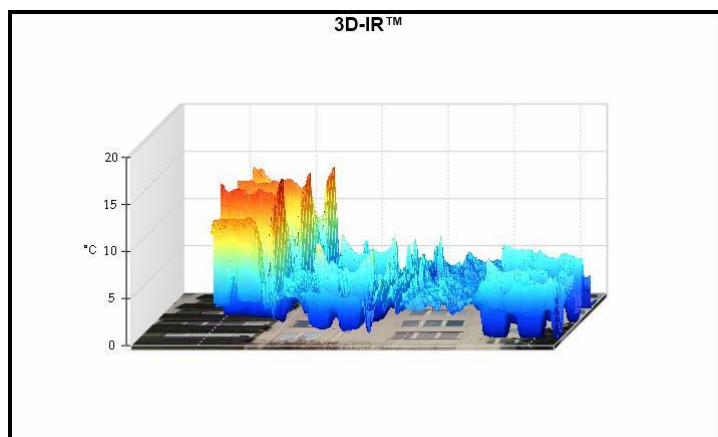
Fasáda - Východ 5.IS2

Podle termosnímku je zateplní objektu v celé ploše kompaktní bez poruch a tepelných mostů. Patrná je pouze zvýšená teplota v horní části okenních výplní balkonů. To je způsobeno nedostatečným provedením zateplení v této části okenních výplní a nahříváním stoupajícím teplým vzduchem z otopných těles.

Opatření: Nákladné - dodatečné zateplnění v místě překlada a napojení okenní výplně na fasádu.

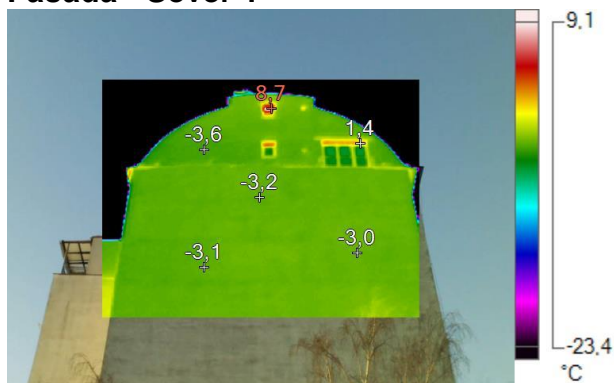
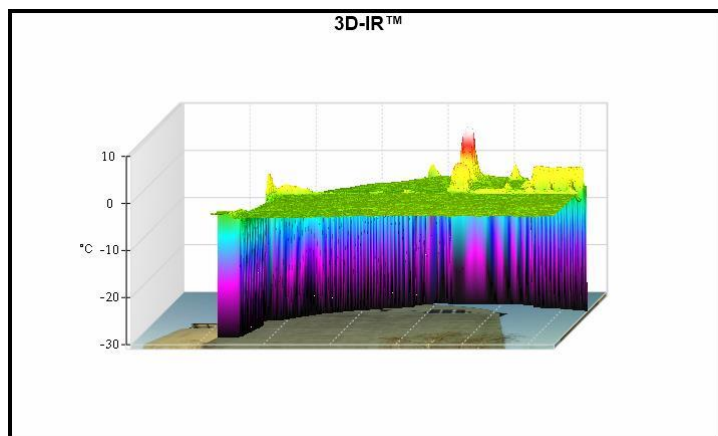
Fasáda - Sever 1.IS2

Fasáda objektu působí kompaktně, bez liniových či bodových tepelných mostů. Fasáda je kvalitně zateplena. Vyšší teplota v horní části oken je standardní při nedostatečném zateplení překladových konstrukcí na okením výplněmi.

Opatření: Dodatečné zateplení překladů ze spodní strany.

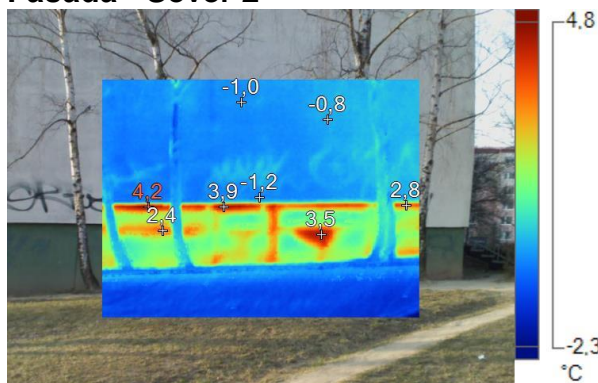
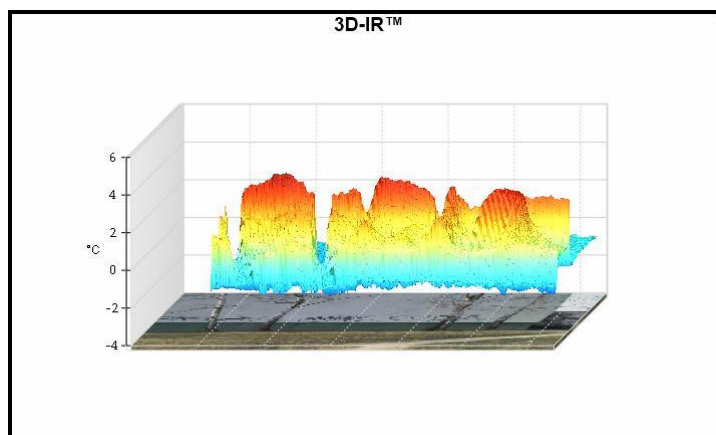
Fasáda - Sever 2.IS2

Fasáda objektu působí kompaktně, bez liniových či bodových tepelných mostů. Fasáda je kvalitně zateplena.

Ne termosnímku je patrné nekvalitní provedení zateplení soklové části objektu. Zelenožlutou bavrou jsou zobrazeny svíslé i vodorovné prokreslené spáry mezi deskami tepelné izolace s teplotou vyšší průměrně o 3,1 °C než v ploše desky TI. Tyto tepelné mosty v celkové ploš způsobují nezanedbatelnou tepelnou ztrátu objektu.

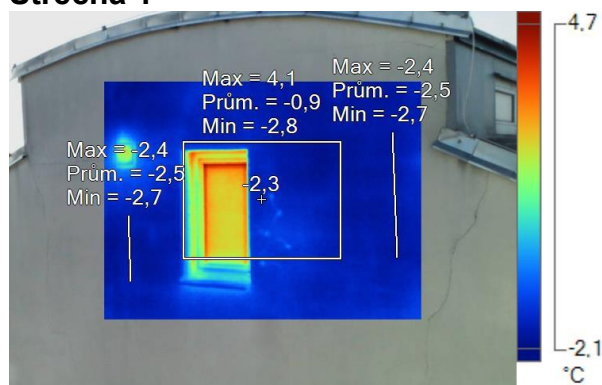
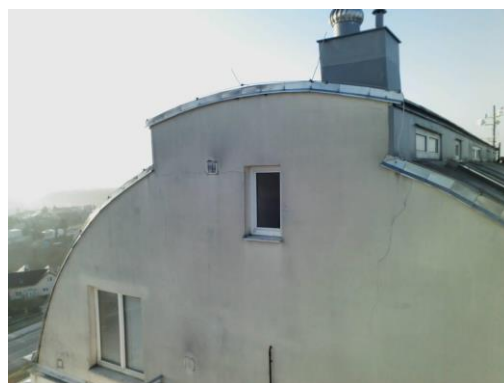
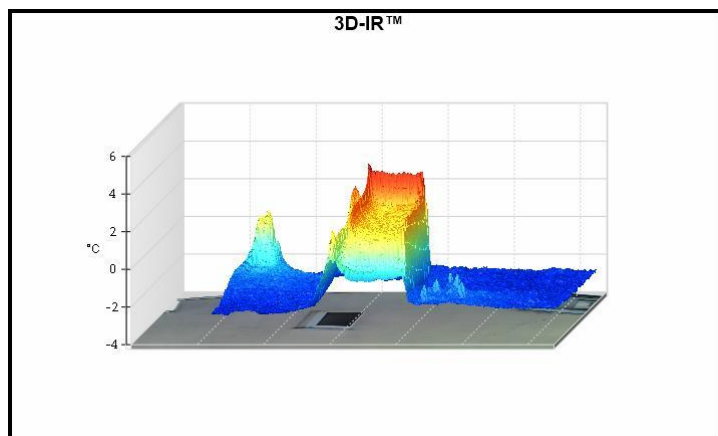
Střecha 1.IS2

Při kontrole střešního pláště nebyly nalezeny místa s rizikem zatékání či poškozením. Pouze vizuální kontrolou byly zjištěny praskliny ve svislém zdivu.

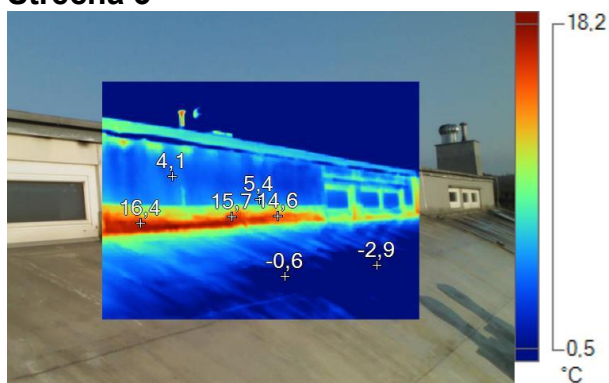
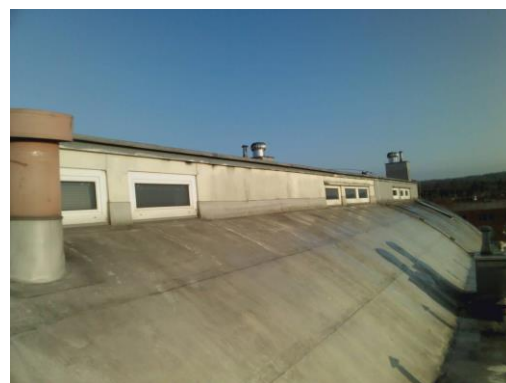
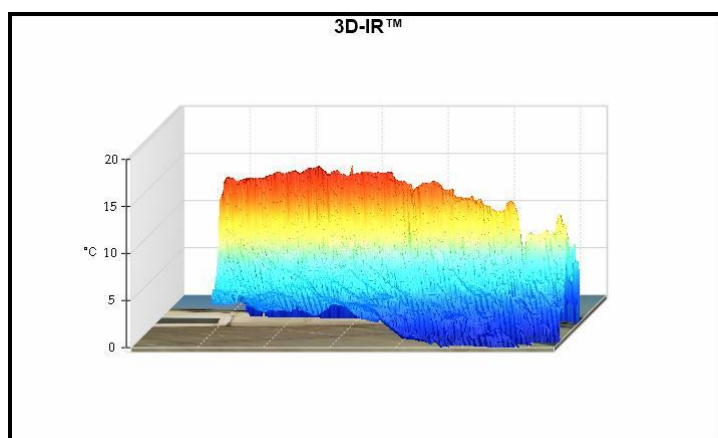
Střecha 3 - napojení konstrukcí.IS2

Při kontrole střešního pláště nebyly nalezeny místa s rizikem zatékání či poškozením. Pouze v místě napojení konstrukce střechy s svislé konstrukce je patrná zvýšená teplota - označeno teplotami v oblasti 15-17°C.

Opatření: Nákladná rekonstrukce - nemá zásadní vliv na tepelné ztráty.

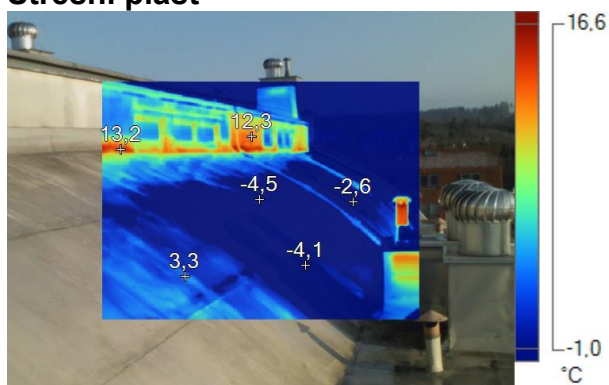
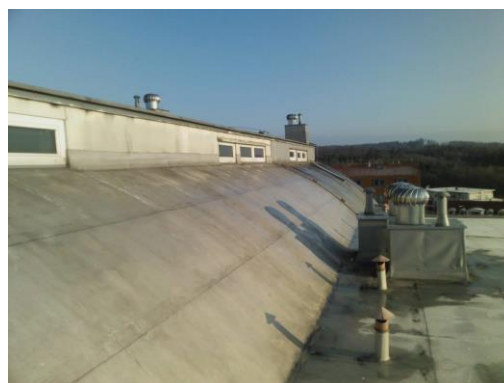
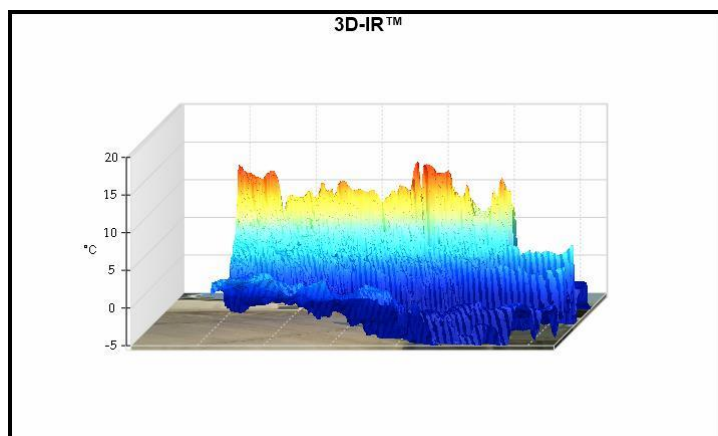
Střecha 4 - plášť.IS2

Při kontrole střešního pláště nebyly nalezeny místa s rizikem zatékání či poškozením. Pouze v místě napojení konstrukce střechy s svislé konstrukce je patrná zvýšená teplota - označeno teplotami 13,2 a 12,3 °C.

Opatření: Nákladná rekonstrukce - nemá zásadní vliv na tepelné ztráty.

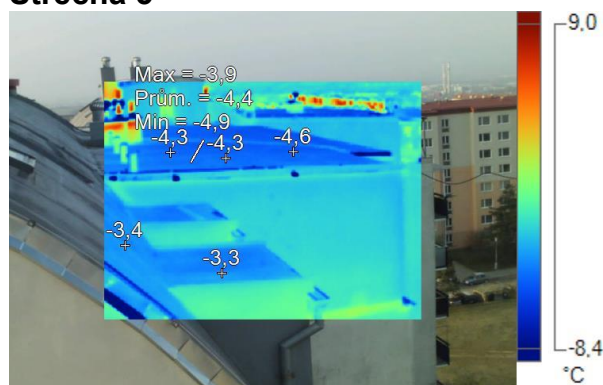
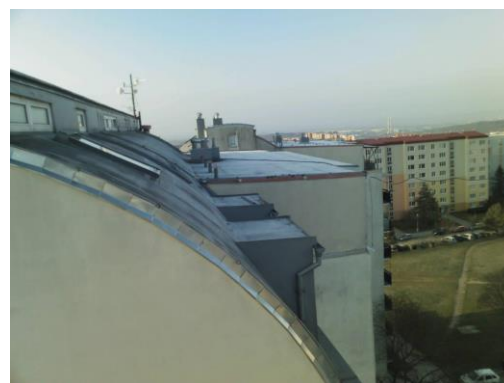
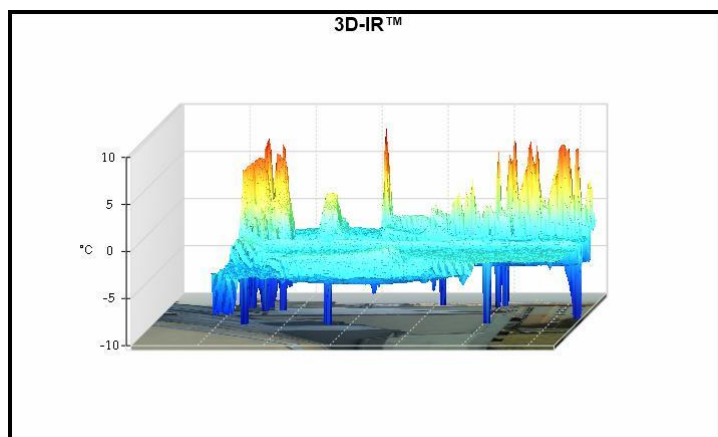
Střecha 5 - pohled.IS2

Při kontrole střešního pláště nebyly nalezeny místa s rizikem zatékání či poškozením.

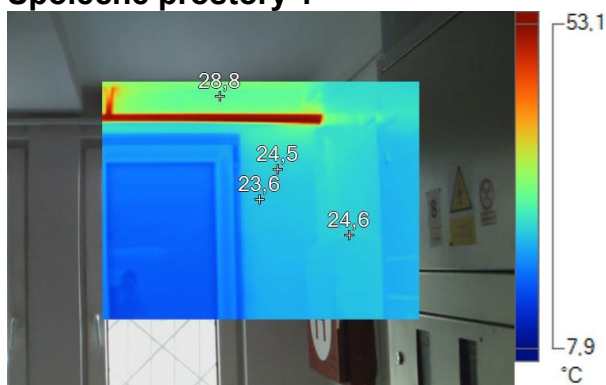
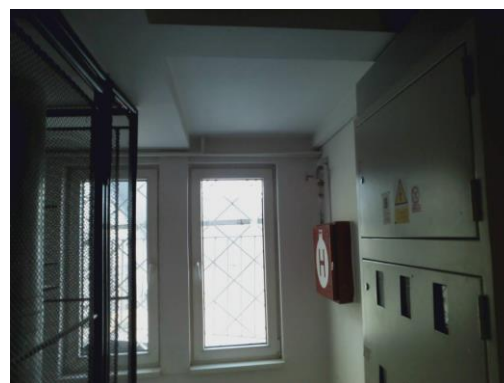
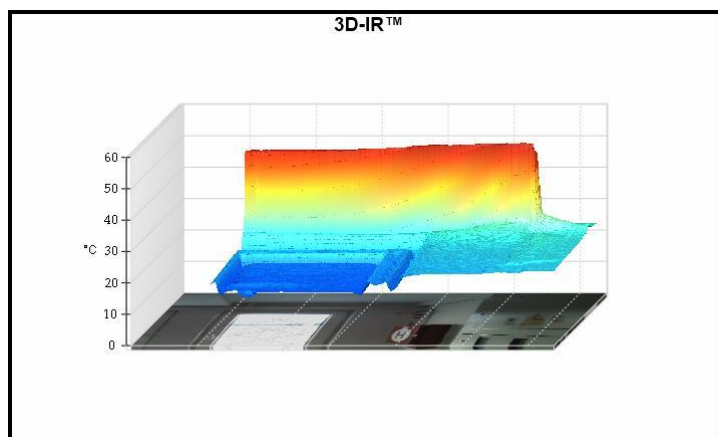
Společné prostory 1.IS2

Ve společných prostorech nebyly detekovány problémy z hlediska tepelně technických vlastností objektu.

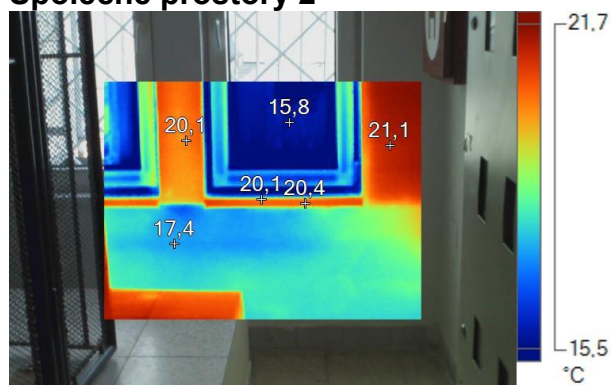
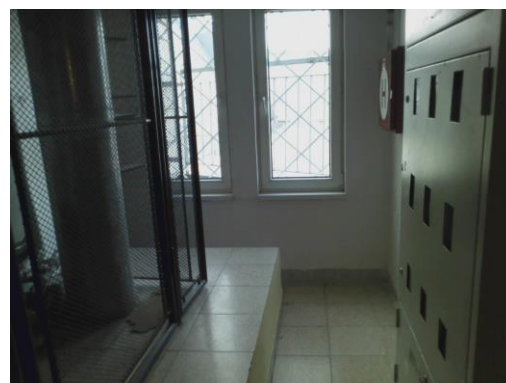
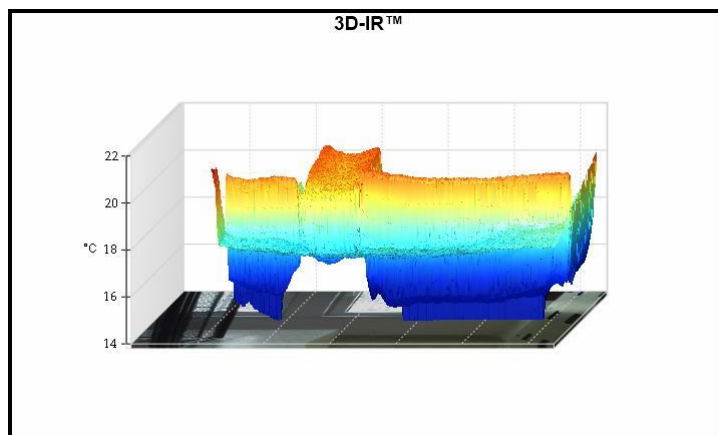
Společné prostory 2.IS2

Ve společných prostorech nebyly zaznamenány problémy z hlediska tepelně technických vlastností objektu. Rozdílné teploty pod okenní výplní a mezi okny je způsobeno rozdílným materiálem s rozdílným součinitelem prostupu tepla.

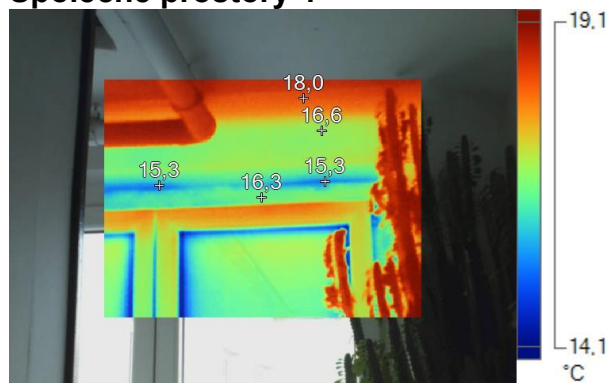
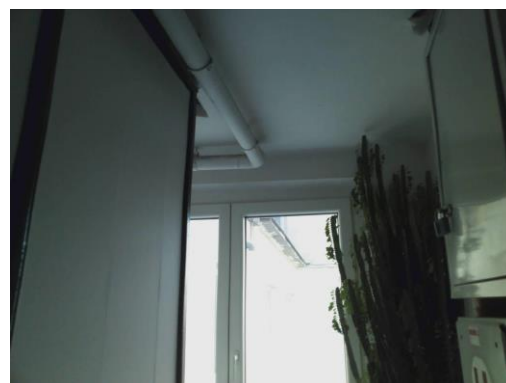
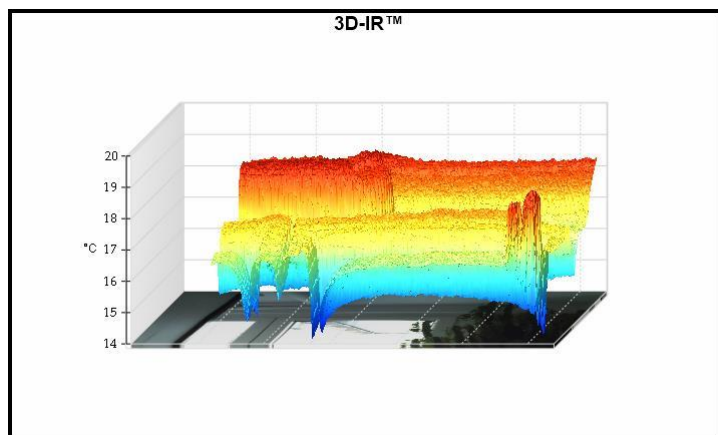
Společné prostory 4.IS2

Ve společných prostorech nebyly termovizí zaznamenány problémy z hlediska tepelně technických vlastností objektu. Pouze v místě napojení rámu okenní výplně jsou detekovány chladná místa. To je způsobeno nedostatečně přesazenou tepelnou izolací z venkovní strany.
