Závěrečná zpráva

č. 24/05/3168

Revize provedeného Technicko-ekonomické posouzení nemovité věci stavby občanského vybavení na adrese náměstí Karla IV. 18/19, Brno – Líšeň

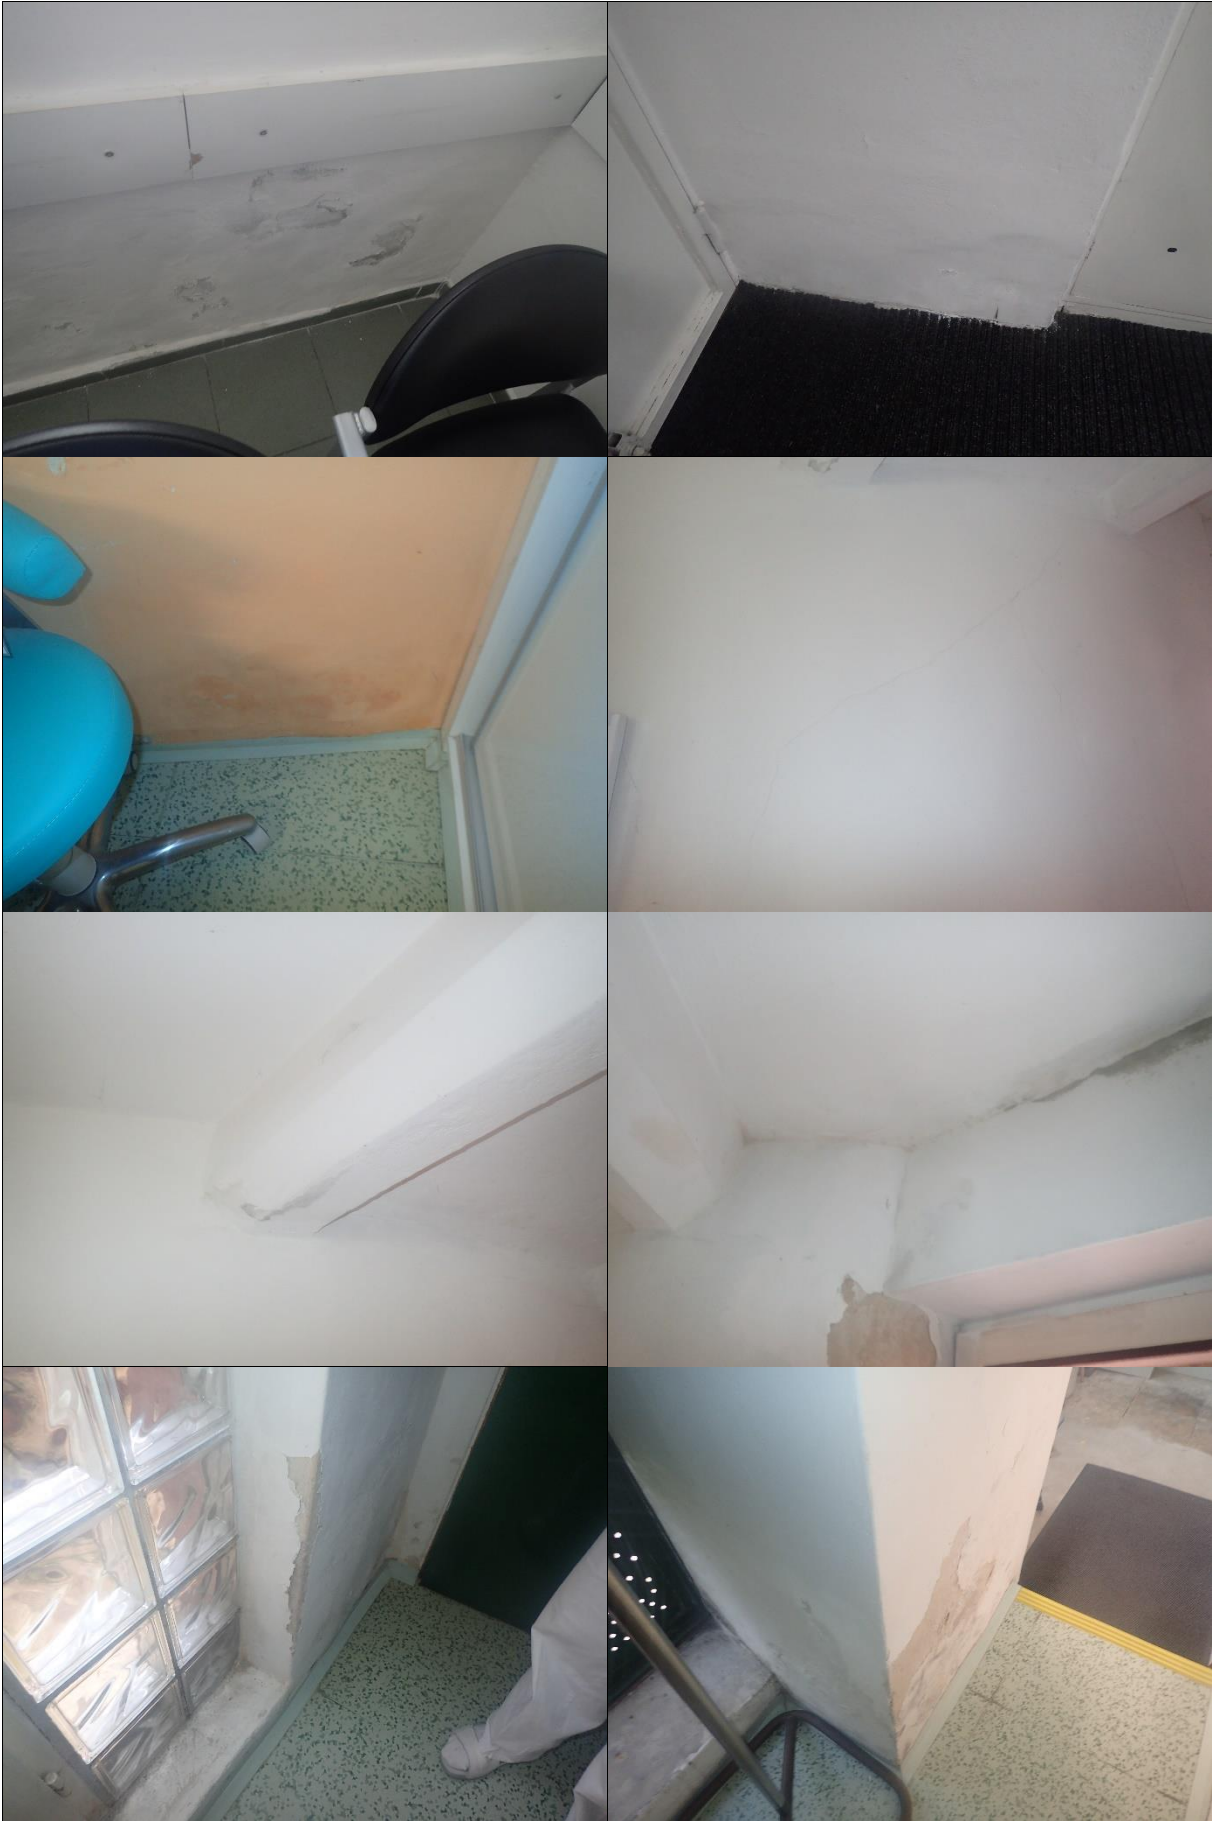
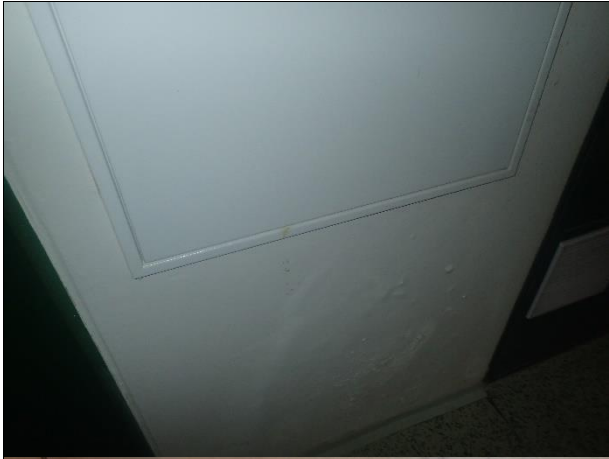
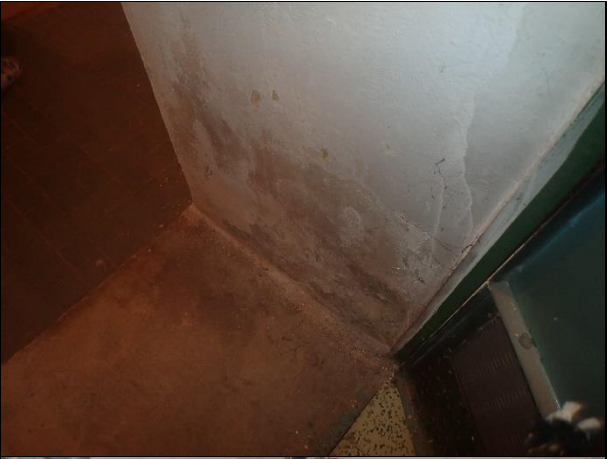
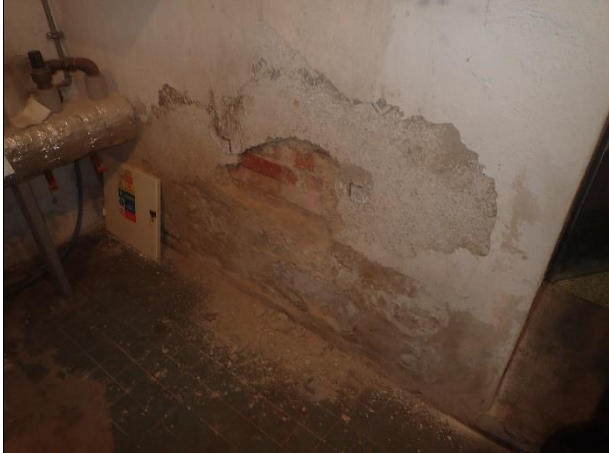
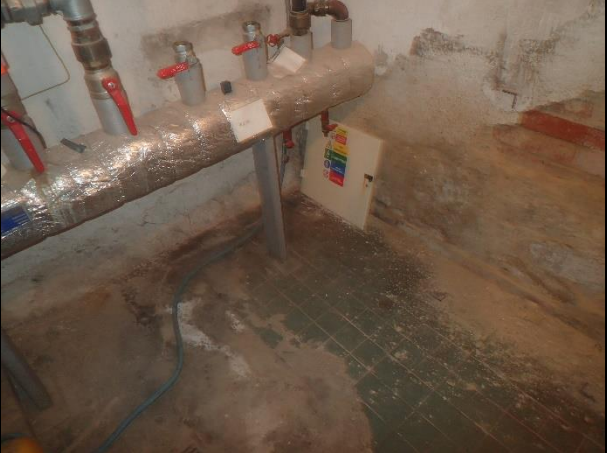
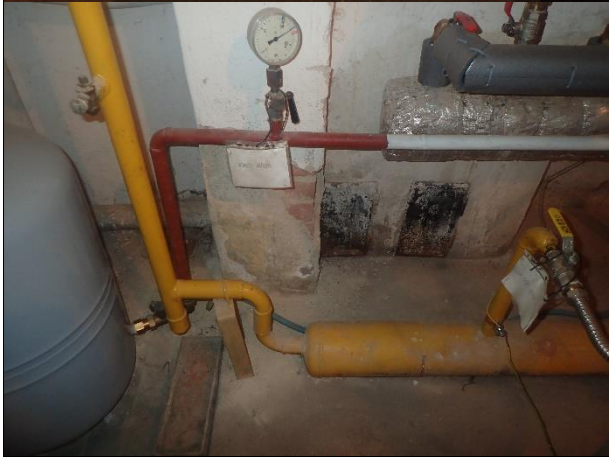
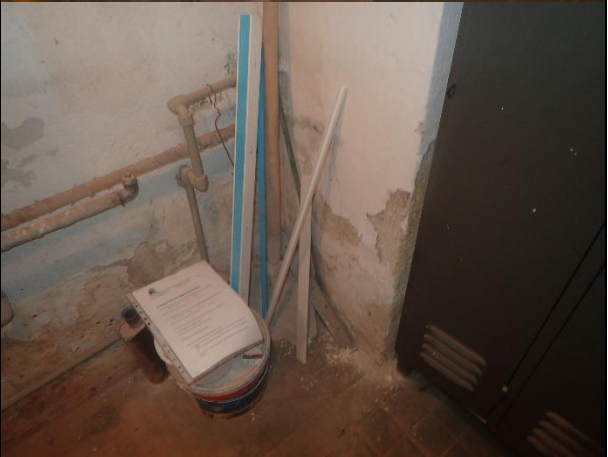
1 NP

Základy	Popsáno korektně v TEP Savills [1]
Svislé a vodorovné konstrukce	Popsáno korektně v TEP Savills [1], <i>ve zdravotnickém zařízení (1NP) se nacházejí vlhkostní mapy do výšky 1-1,5 m v celém nájemním prostoru v obvodových stěnách objektu, ale také ve</i>

<i>vnitřních nosných a nenosných příčkách. Místně, ve V části 1NP se nacházejí vlhkostní mapy a odpadávaní vnitřních omítek v celé výši 1NP. V místech styku stropní vodorovné a svislé konstrukce stěn. Ve východní části objektu jsou patrné významné vlhkostní mapy také ve vnitřních stěnách v prostorách chodby a kotelny. V J a JZ části 1NP jsou obvodové stěny zasaženy vlhkostí do výše cca 1,2-1,5 m a místně dochází ke znehodnocování vnitřního vybavení. U objektu se předpokládá chybějící, nebo nefunkční vodorovná hydroizolace podlah a základů.</i>
Krov	Popsáno korektně v TEP Savills [1]
Střecha	Popsáno korektně v TEP Savills [1]
Střešní krytina	Popsáno korektně v TEP Savills [1]
Klempířské konstrukce	Popsáno korektně v TEP Savills [1]
Vnější omítka	Popsáno korektně v TEP Savills [1], <i>vnější omítka v soklové části místně poškozená vlhkostí, mrazem, či močí.</i>
Vnitřní omítka	Popsáno korektně v TEP Savills [1], <i>vlhkostní poškození místně patrné v celé výši 1NP včetně vzlínání také na vodorovnou konstrukci mezi 1NP a 2NP.</i>

- V západní, jižní a východní části 1NP objektu dochází k významné dotaci podzemních, či srážkových vod do obvodových, ale také vnitřních stěn. Toto snižuje životnost a funkčnost objektu. V prostoru 1NP – ordinace praktického lékaře je situace řešena oddálením vnitřního vybavení od stěn pro zajištění cirkulace vzduchu u postižených stěn, vzlínající vlhkost však místně zasahuje 1NP v celé výši a přechází i na vodorovné konstrukce mezi 1NP a 2NP. Tato vada vyžaduje významný sanační zásah, který je nutno v blízké době řešit.
