Závěrečná zpráva

č. 24/05/3170

Revize provedeného Technicko-ekonomické posouzení nemovité věci stavby občanského vybavení na adrese Šimáčkova 235/1, Brno – Líšeň

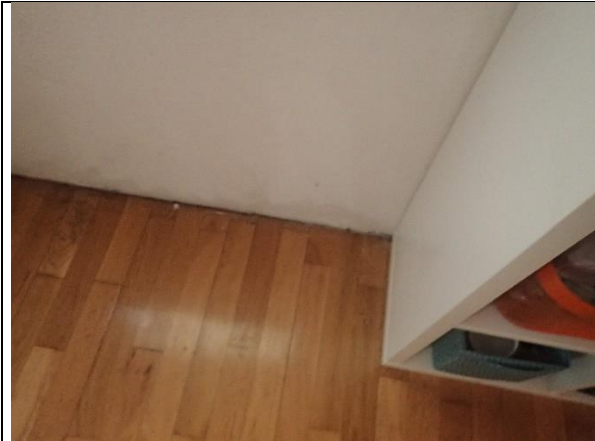
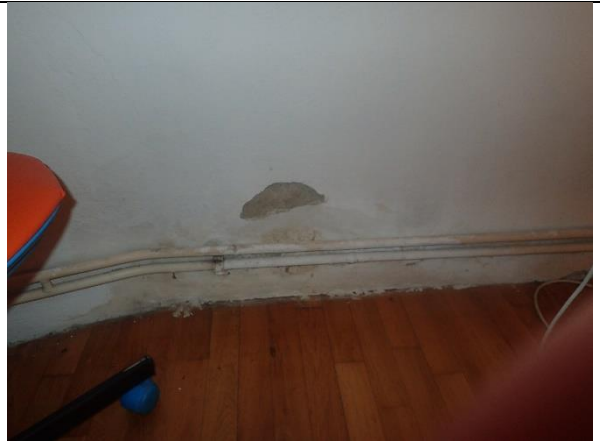
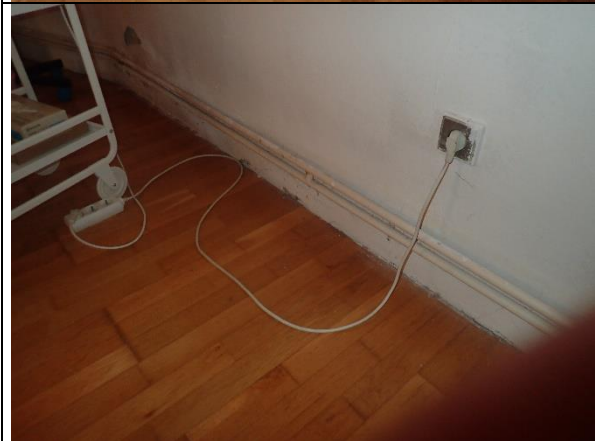
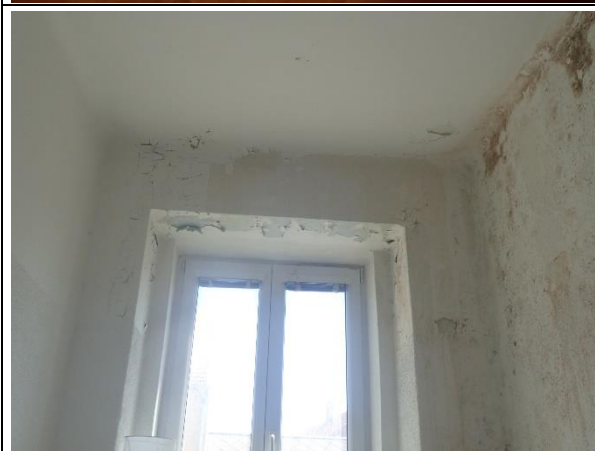
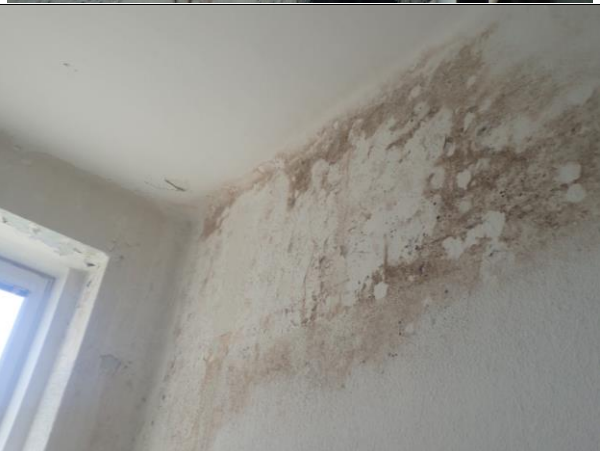
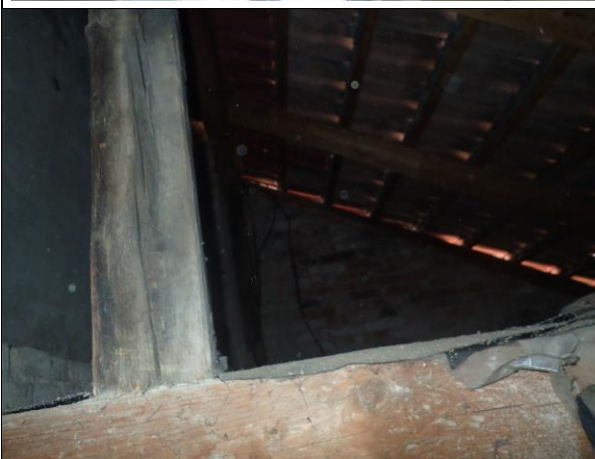
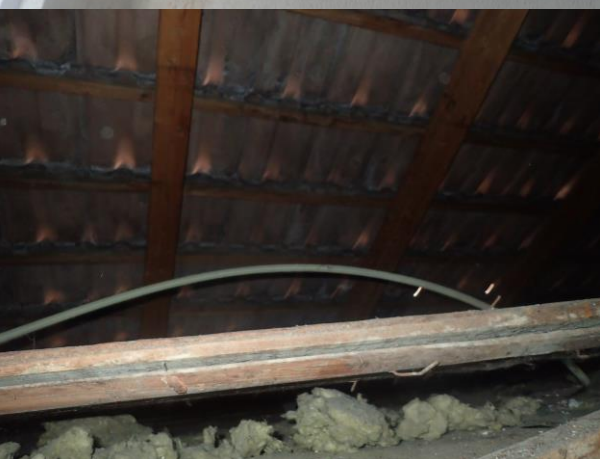
Interiér:

Střešní krytina	Popsáno korektně v TEP Savills [1]
Klempířské konstrukce	Popsáno korektně v TEP Savills [1]
Vnější omítka	Popsáno korektně v TEP Savills [1], v S části posuzovaného objektu odpadává vnější omítka z fasády sousedního objektu na střechu posuzovaného objektu a dochází k zanášení žlabů a potenciálně také svodů stavební drti.
Vnitřní omítka	Popsáno korektně v TEP Savills [1], místní vlhkostní porušení od vzlínající vlhkosti v západní části objektu. Ke vzlínání vlhkosti dochází ve stěnách sousedících se schodištěm na západní straně objektu a se sousedním objektem v severní části objektu. Vlhkostní mapy jsou patrné do výšky cca 1,0 m. Ve skladu, ve východní části objektu (sousedící s uličním průchodem) je významně vlhkostně, nejspíše také mrazově porušená vnitřní omítka. Dle informací nájemníků došlo v roce 2022 k poruše vodovodního potrubí v prostorách mateřské školky a k vytopení této místnosti, v místnosti však nebyla provedena sanační opatření.
