Závěrečná zpráva

č. 24/05/3171

**Revize provedeného Technicko-ekonomické posouzení
nemovité věci stavby občanského vybavení na adrese
náměstí Karla IV. 2444/17a, Brno – Líšeň**

Revize provedeného Technicko-ekonomické posouzení nemovité věci stavby občanského vybavení na adrese náměstí Karla IV. 2444/17a, Brno – Líšeň (parc.č. 9353/76, k.ú. Líšeň) společností Savills CZ s.r.o. dne 19.4.2024.

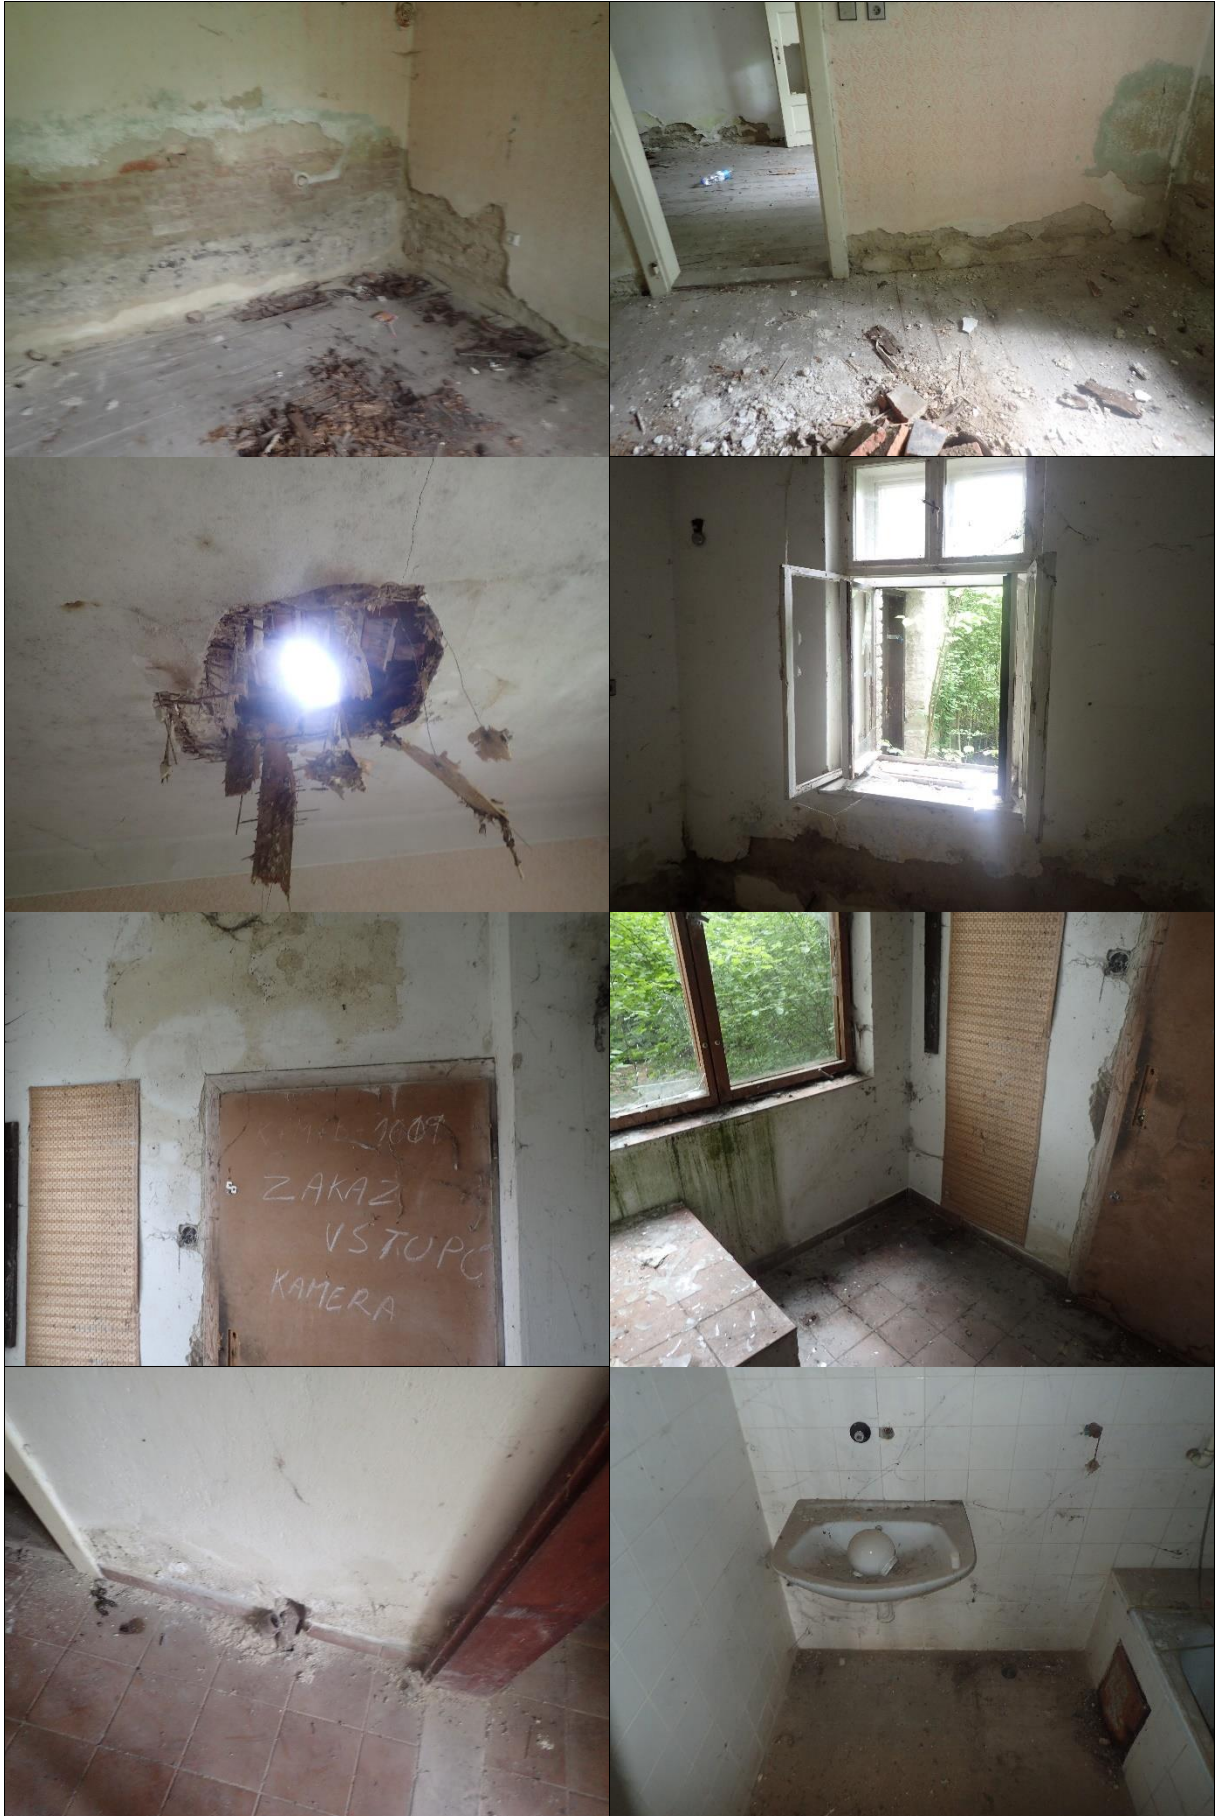
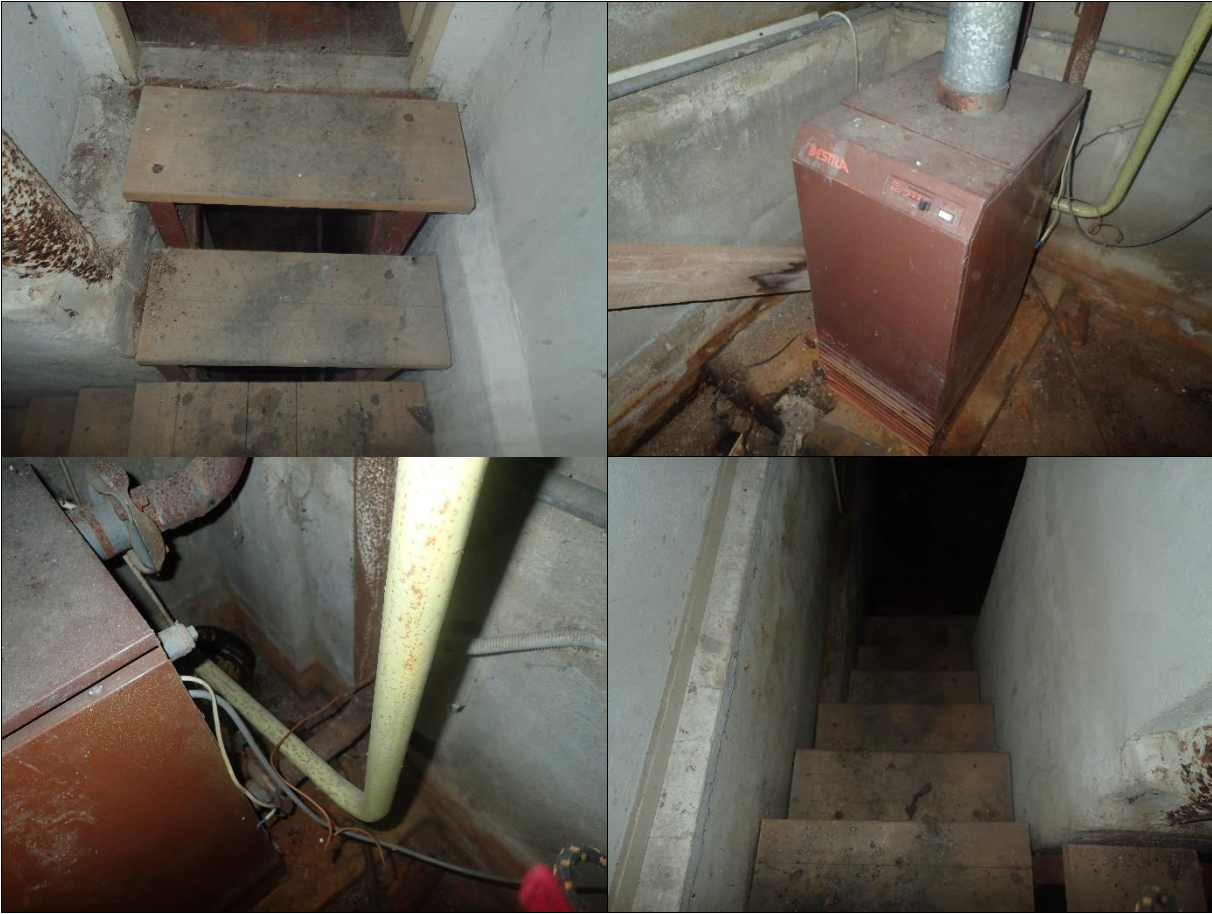
1 NP

Základy	Popsáno korektně v TEP Savills [1]
Svíslé a vodorovné konstrukce	Popsáno korektně v TEP Savills [1], <i>v obytné části je v ploše cca 1,5 m² propadlý strop z 2NP do 1NP.</i>
Krov	Popsáno korektně v TEP Savills [1]
Střecha	Popsáno korektně v TEP Savills [1]
Střešní krytina	Popsáno korektně v TEP Savills [1]
Klempířské konstrukce	Popsáno korektně v TEP Savills [1]
