# Stavebně technický průzkum

Orlovna Brno Líšeň, Holzova 7

Brno 06-07/2015

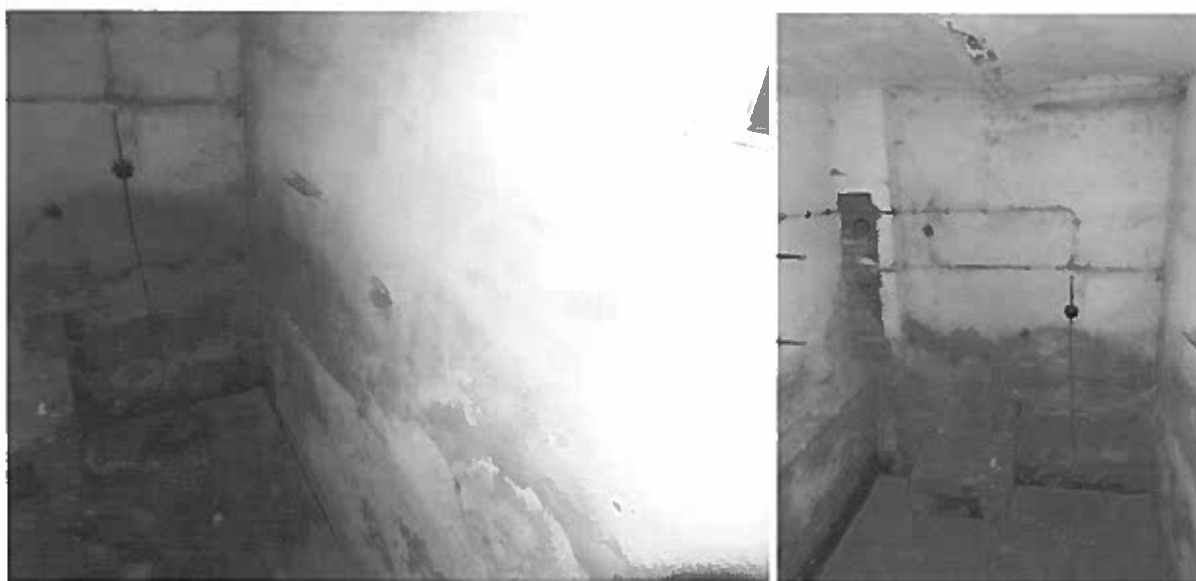
### II.3.1 Objekt Orlovny, 1PP, sklad 002

V místnosti skladu 002 - Orlovna, 1PP, byla zjištěna vlhkost zdiva v rozmezí od 8 - 11% hmotnostní vlhkosti.

**Obr. 19** Vlhkost zdiva ve skladu Orlovny v 1PP (bývalá kotelna).

Velmi pravděpodobně se jedná o vztlínající vlhkost z podzákladí do smíšeného zdiva. Příčinou je nedostatečně funkční hydroizolační systém spodní stavby.

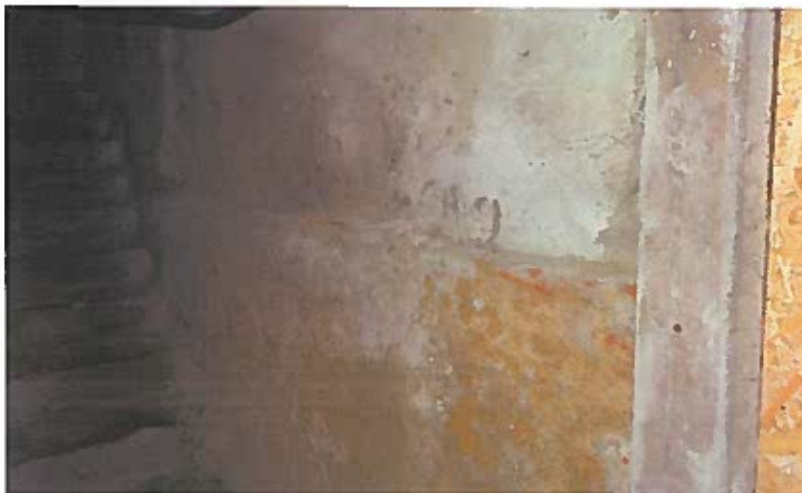
### **II.3.2 Objekt Orlovny, 1PP, chodba se schodištěm**

V místnosti skladu se schodištěm v 1PP objektu Orlovny byla zjištěna vlhkost zdiva v rozmezí od 14 - 17% hmotnostní vlhkosti.

*Obr. 20 Vlhkost smíšeného zdiva v chodbě se schodištěm 112*

S ohledem na projevy vlhkostních map se zřejmě jedná o vztlínající vlhkost z podzákladí do smíšeného zdiva. Příčinou je nedostatečně funkční hydroizolační systém spodní stavby.

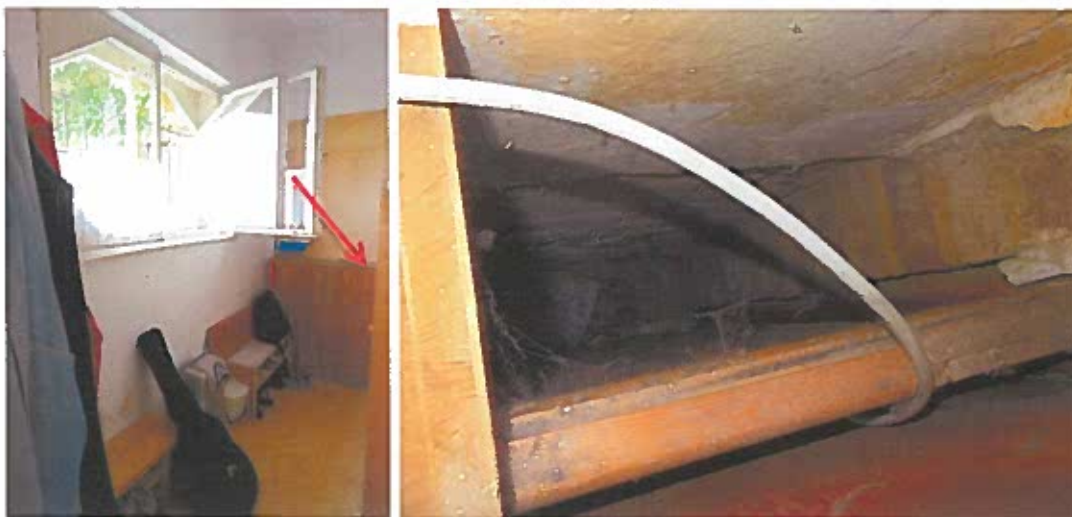
### II.3.6 Objekt Effety, 1NP, šatna 04

Další vlhkostní problémy zdiva byly zjištěny v šatně 04 v Effetě. Jedná se vlhkost v rozmezí od 10 - 12% hmotnostní vlhkosti. Tato vlhkost byla zjištěna v severovýchodním rohu místnosti

*Obr. 24 Vlhkostní problémy v šatně 04 Effeta za obložením*

Vlhkost zdiva je zde s největší pravděpodobností způsobena vzlínám vlhkosti z podzákladí a ne zcela dostatečným větráním místnosti. Také obklad zdiva brání odvětrávání vlhkosti ze zdiva.

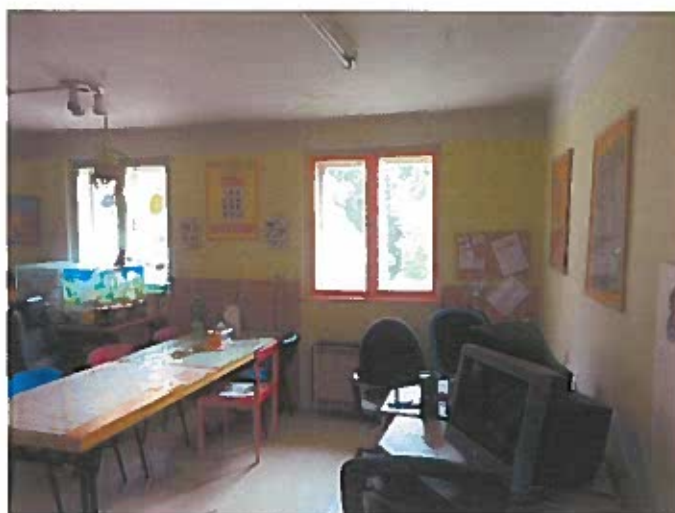
Vlhkostní mapa v místnosti 209 byla zjištěna nad oknem a pod stropem. Hmotnostní vlhkost zdiva byla naměřena okolo 10 % hmotnostní vlhkosti.

*Obr. 26 Vlhkostní mapa zjištěná pod stropem místnosti v místnosti 209  
Jedná se o vlhkost způsobenou zátokem přes střešní konstrukci.*

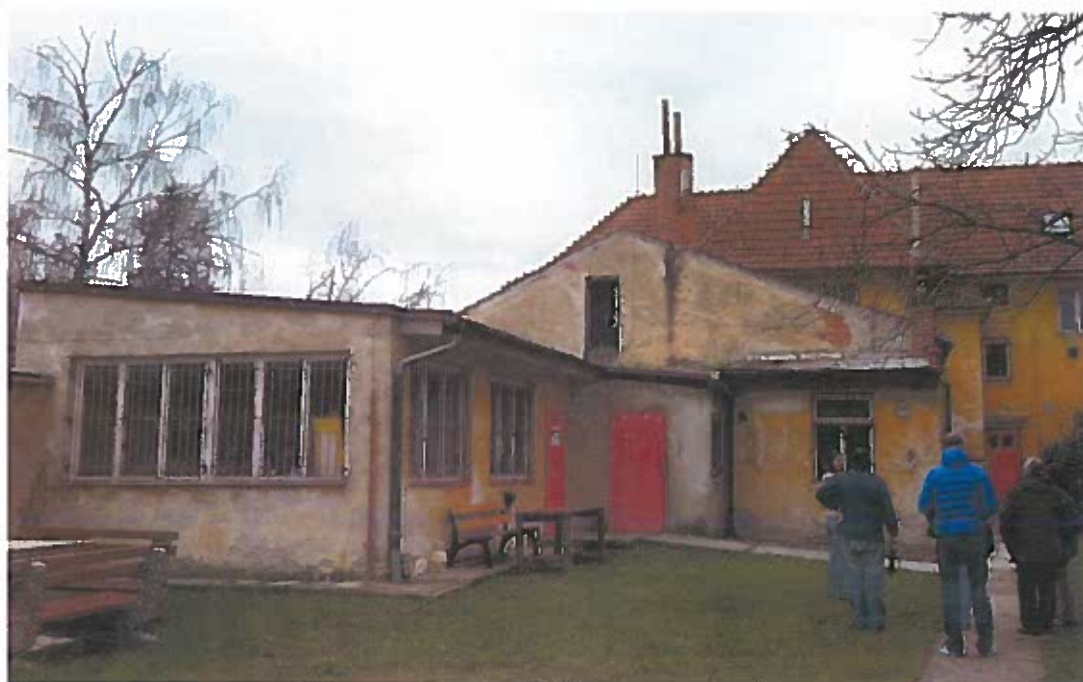
**Obr. 15** *Trhající se přístavek skladu a pece.*

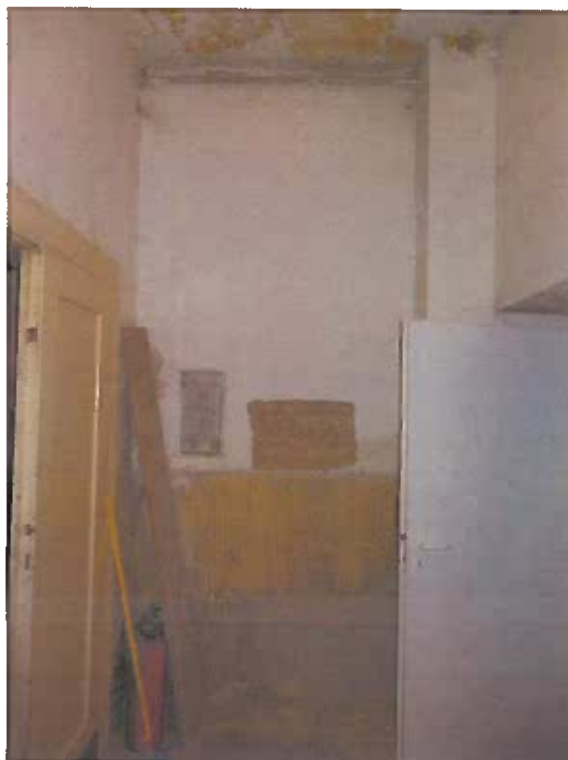
**Obr. 36** *Detailní pohled na vyschlou vlhkostní mapu podhledu, m.č. 116.*

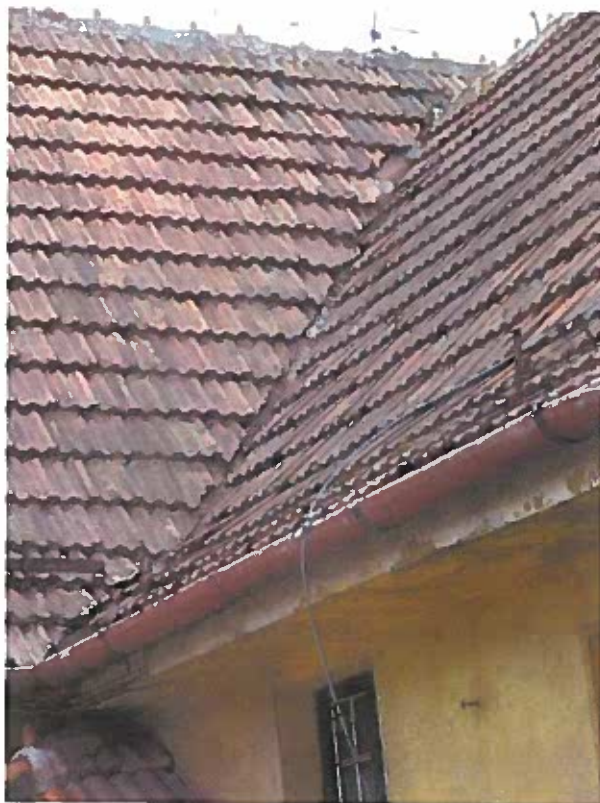
**Obr. 74** Pohled na zanesené úžlabí na průniku stretch na části Effeta.

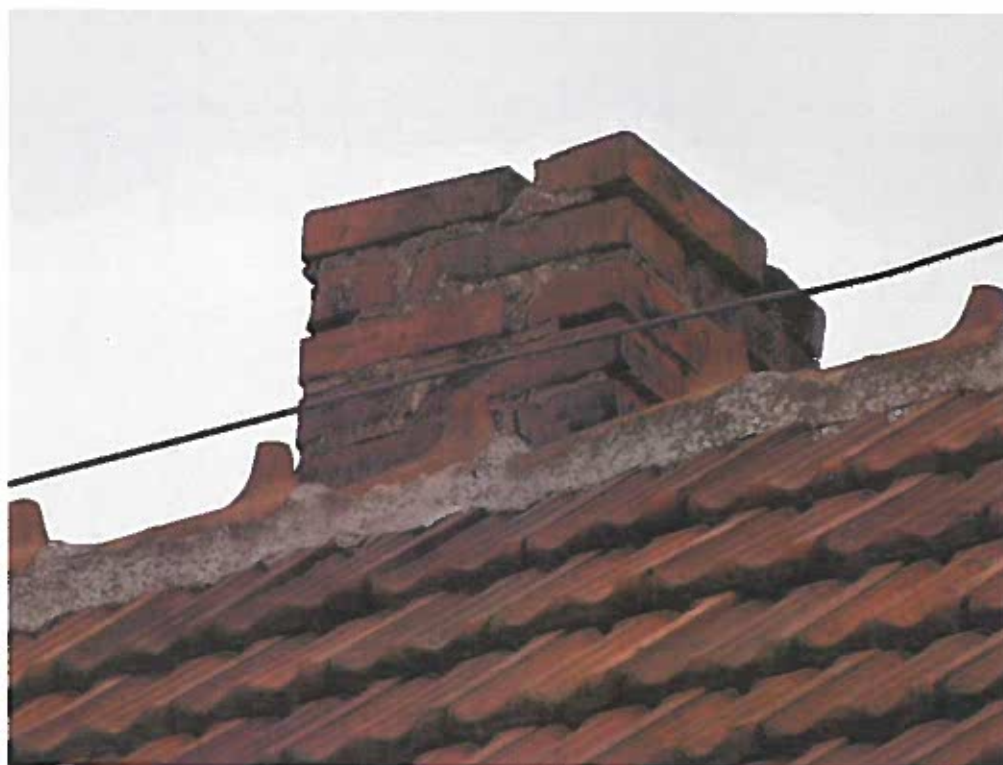
**Obr. 79** *Porušená hlava komínu u nízké sedlové střechy Effety.*

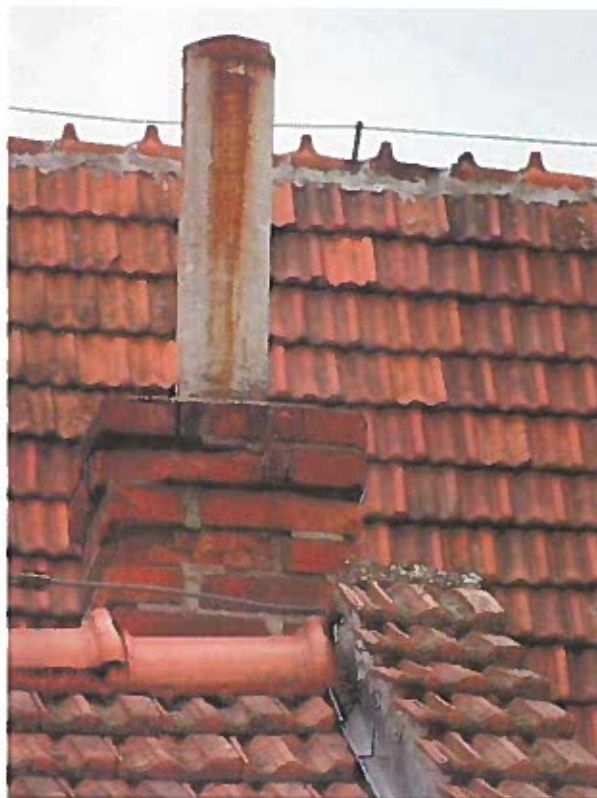
**Obr. 80** *Porušený vysoký komín nad Orlovnou.*

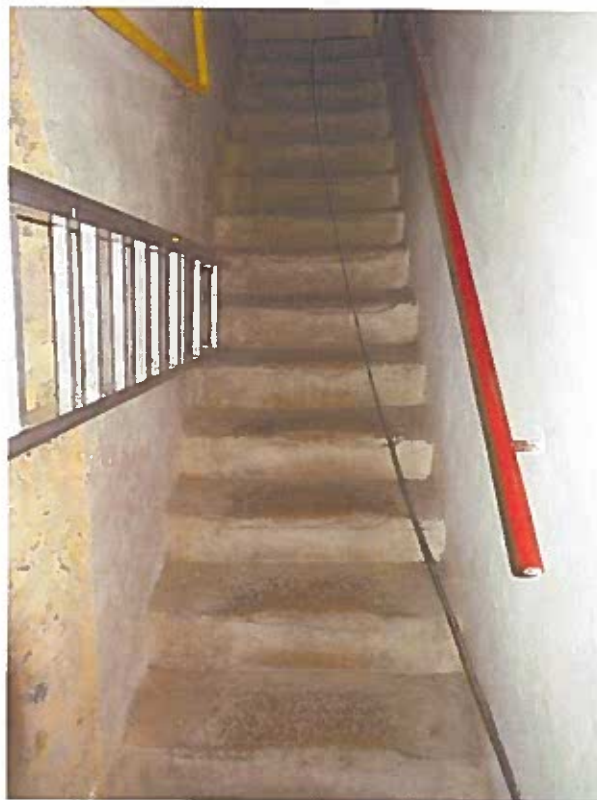
Vlhkost zdiva je ve sklepě dána jednak vzlináním vody z podzákladí, dále pak také nedostatečným větráním interiérových prostor sklepa.

**Obr. 82** *Vlhké smíšené zdivo sklepa u schodů Effety.*

- zabránění vnikání vlhkosti do objektu v 1.PP a v 1NP účinným sanačním zákrokem proti zemní vlhkosti, z důvodu degradace vlhkých materiálů a zvyšování relativní vlhkosti zdiva,

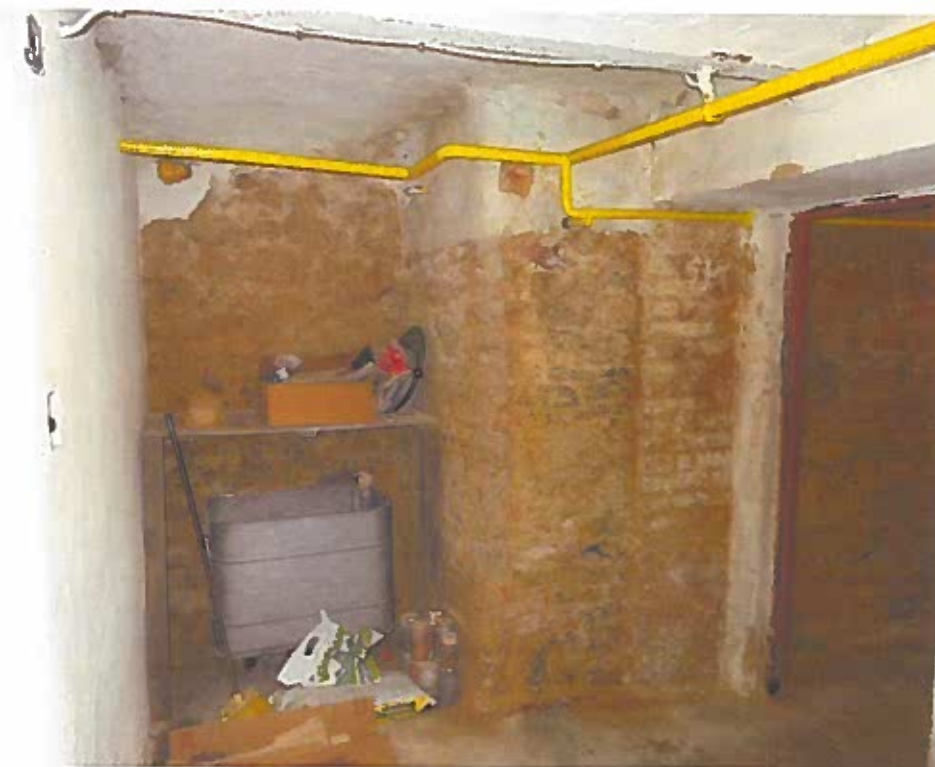
**Obr. 85** *Jiný pohled na vlhké smíšené zdivo skladu Effety ve sklepě.*

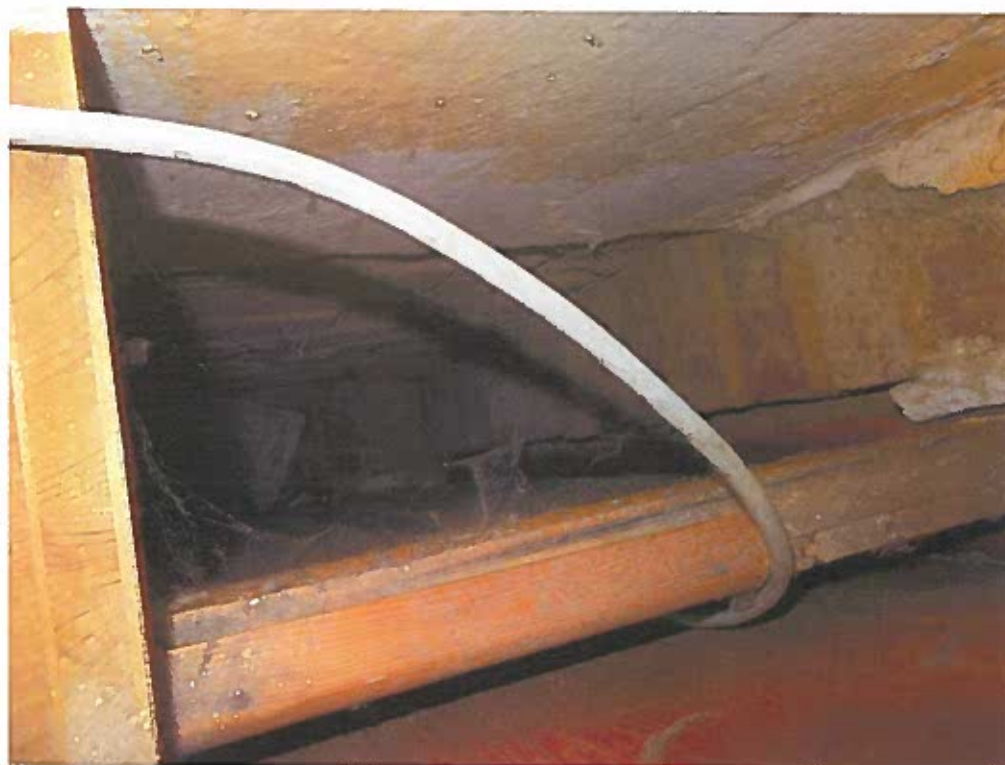
**Obr. 90** Vlhkot za dřevěným obkladem - Šatna Effeta, m.č. 04.

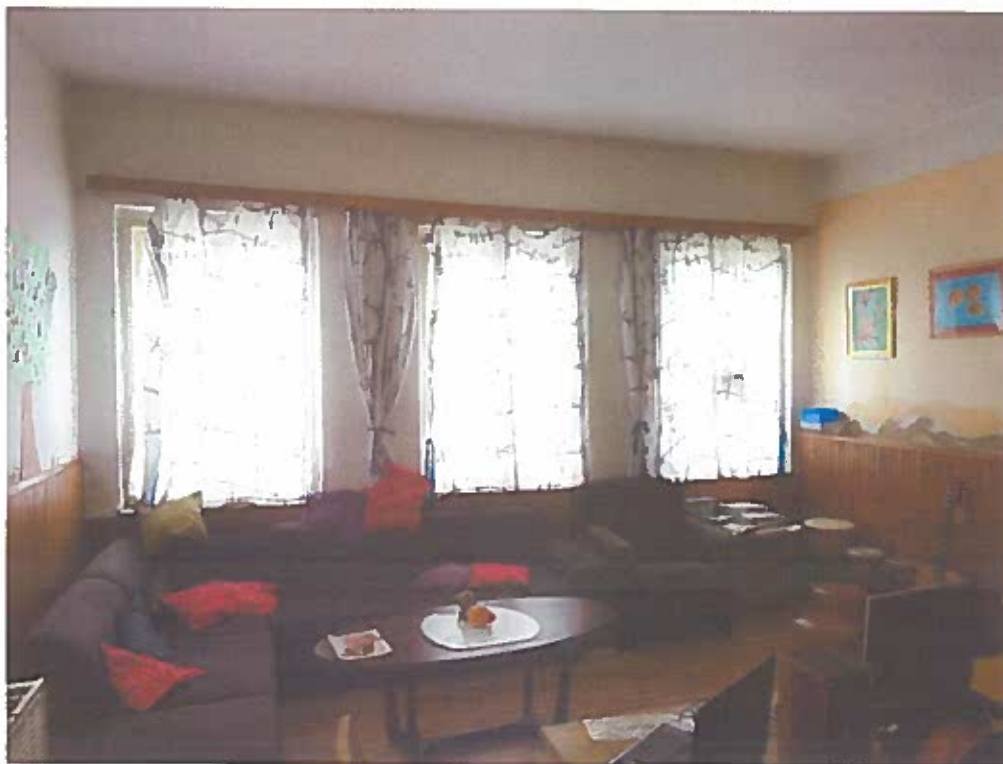
**Obr. 103** Společenská místnost, jídelna č. 11, vlhkostní mapy v rozích za dřevěným obkladem zdiva.

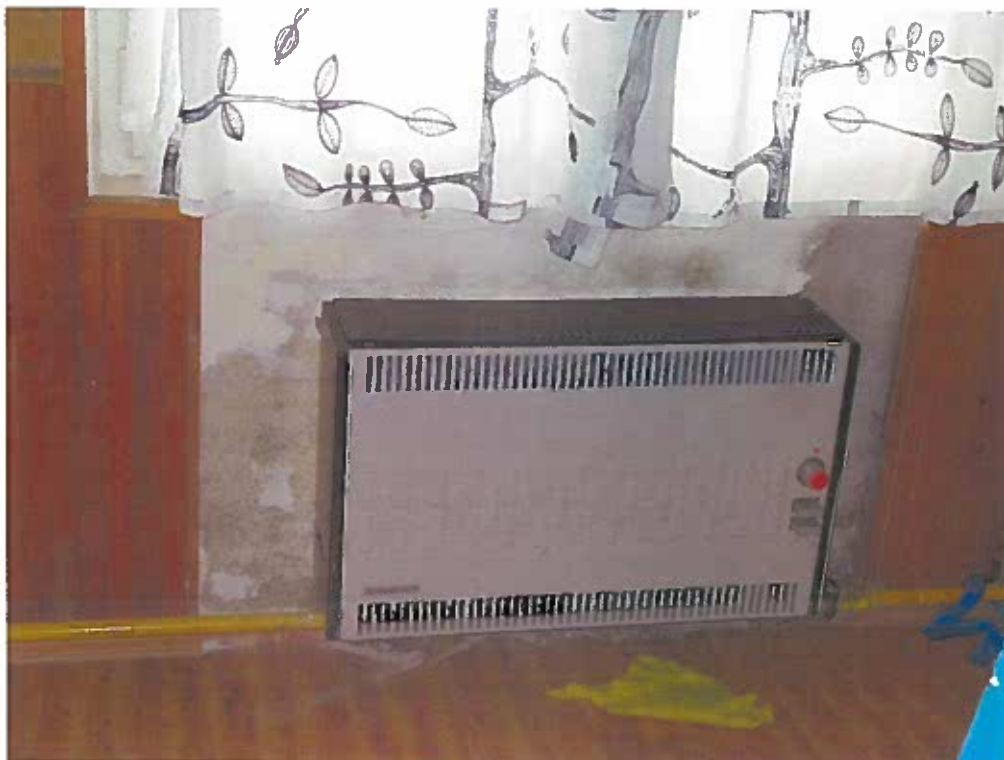
**Obr. 105** Vlhkostní mapy za radiátorem pod oknem k ulici Leskauerově, m.č. 11.

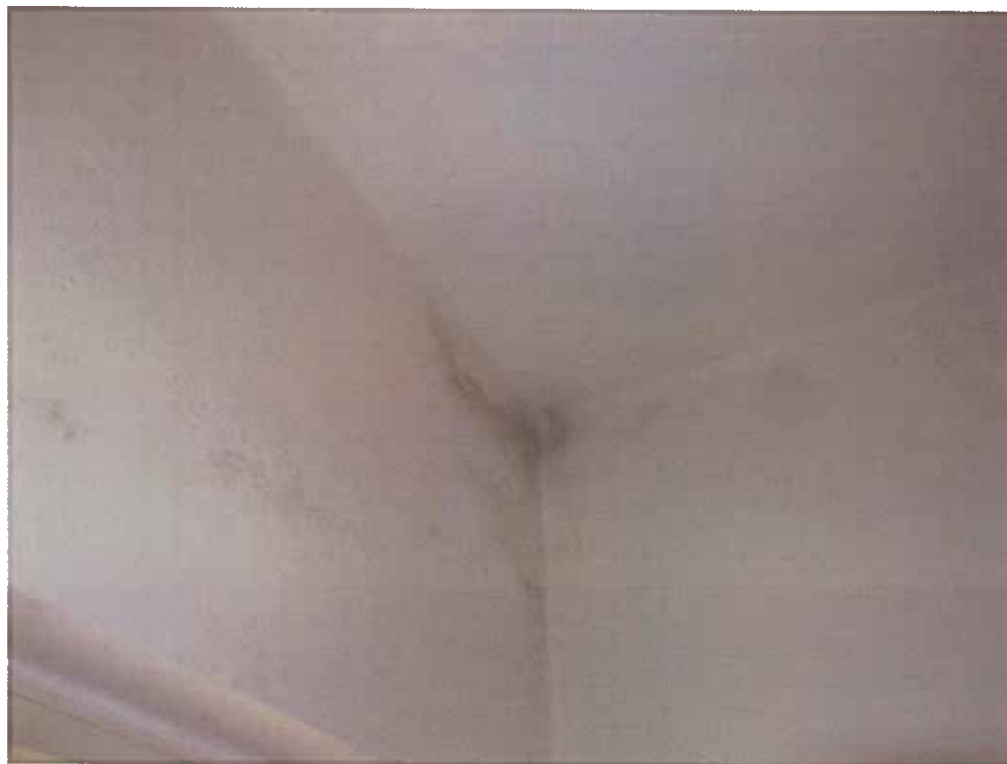
**Obr. 109** *Náznak plísně v rohu pod stropem m.č. 13.*
