**Bytový dům – Molákova 2141/1,3,5, Brno
628 00 Brno – Líšeň
okres Brno-město, Jihomoravský kraj**

Zadání: Termografická inspekce bytového domu

Teplárny Brno, a.s.

03/2016

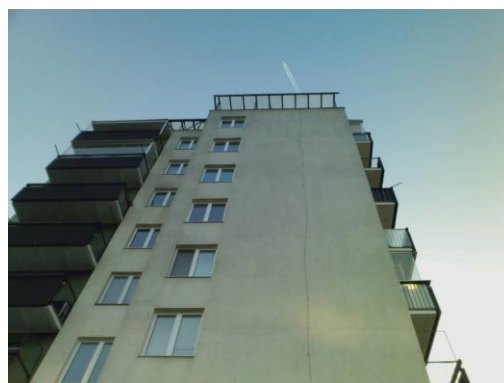
Fasáda - Jih 1.IS2

Podle termosnímku je zateplení objektu v celé ploše kompaktní bez poruch a tepelných mostů. Vyskytují se pouze drobné vady v podobě svislých tepelných mostů označených teplotami. To je způsobeno mezerami mezi deskami tepelné izolace. Rozdíl teplot oproti ploše fasády je průměrně 0,5°C. Nejedná se o zásadní vadu. Patrná je pouze zvýšená teplota v horní části okenních výplní. To je způsobeno nedostatečným provedením zateplení v této části okenních výplní a nahříváním stoupajícím teplým vzduchem z otopných těles.

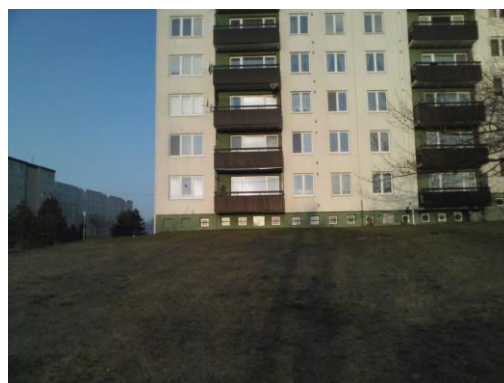
Fasáda - Východ 2,sokl.IS2

Na termonímku je patré kompaktní zateplení objektu bez tepelných mostů. Z pohledu technika jsou vidět v levé části fasády - u balkonových dveří místa z vyšší tepelnou propustností. Tyto místa jsou označeny teplotou 13,1 a 13,6 °C. Tyto místa mají o 10°C vyšší teplotu než fasáda objektu v ploše. To je způsobeno chybějící či nedostatečnou tepelnou izolací v těchto místech.

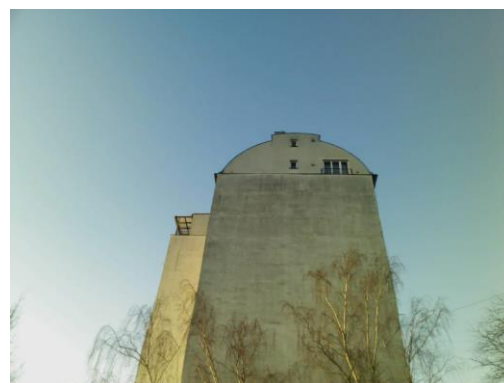
Fasáda - Sever 1.IS2

Fasáda objektu působí kompaktně, bez liniových či bodových tepelných mostů. Fasáda je kvalitně zateplena. Vyšší teplota v horní části oken je standardní při nedostatečném zateplení překladových konstrukcí na okením výplněmi.

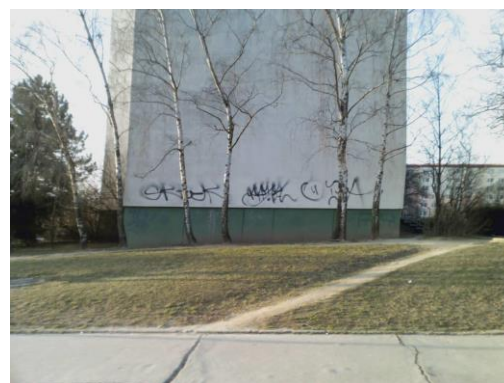
Fasáda - Sever 2.IS2

Fasáda objektu působí kompaktně, bez liniových či bodových tepelných mostů. Fasáda je kvalitně zateplena.
