# Stavebně technický průzkum

Orlovna Brno Líšeň, Holzova 7

Brno 06-07/2015

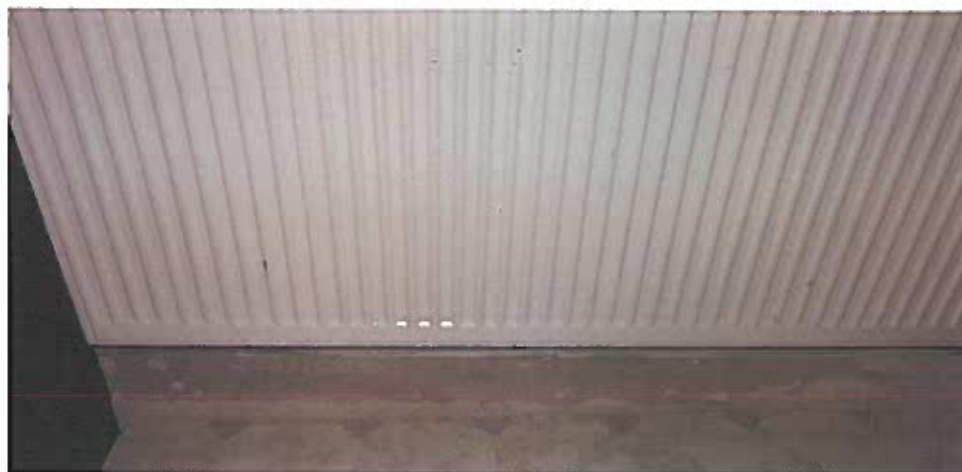
### **II.3.3 Objekt Orlovny, 1NP, klubovna 101 pod oknem**

Dále byla zjištěna lokální vlhkost zdiva v rozmezí od 7,5 – 8,6% hmotnostní vlhkosti v místě klubovny 101 v 1NP Orlovny pod radiátorem.

*Obr. 21 Vlhkostní mapa v klubovně 101 za radiátorem*

Velmi pravděpodobně se jedná o vztlínající vlhkost z podzákladí do smíšeného zdiva. Příčinou je zřejmě nedostatečně funkční hydroizolační systém spodní stavby.

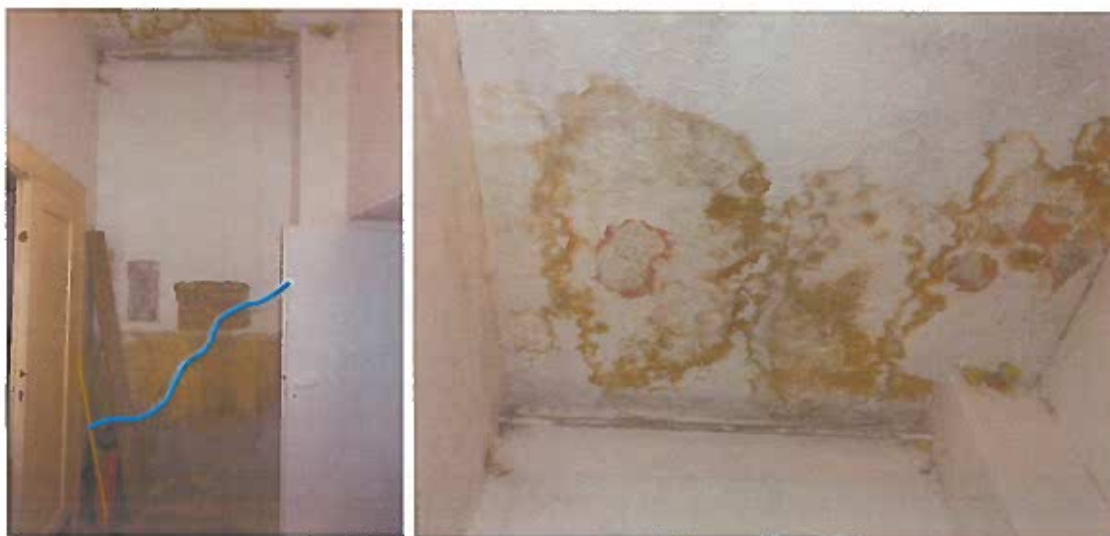
### II.3.4 Objekt Orlovny, 1NP, chodba 116

V místnosti 116 v Orlovně zjištěna lokální vlhkost zdiva v rozmezí od 16 – 17% hmotnostní vlhkosti. Vlhkost má charakter ohraničené mapy. Dále byla zjištěna mapa na pohledu po zátoku z 2NP.

Obr. 22 Vlhkostní mapy v chodbě 116.

Vlhkost při podlaze vzliná z podzákladí a ze soklové části zdiva. Na pohledu jsou patrné mapy po zátoku (přes střechu nebo ze sociálního zařízení 2NP).

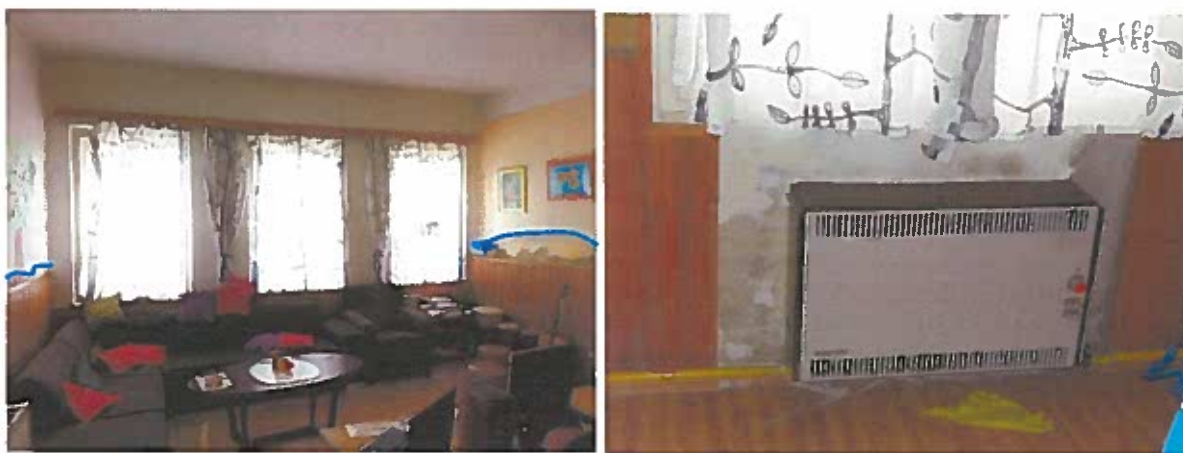
### **II.3.7 Objekt Effety, 1NP, jídelna s klubovnou 11**

V místnosti klubovny a jídelny v přízemí Effety byla lokalizována vlhkost zdiva v rozmezí od 10 - 14% hmotnostní vlhkosti v severovýchodním rohu místnosti u vstupu, dále v severozápadním rohu místnosti, pod oknem na jihovýchodní straně a pod stropem na jižní straně mezi okny.

*Obr. 25 Vlhkostní mapy zjištěné v místnosti 11 Effeta*

Vlhkost zdiva je zde asi způsobena vzlínám vlhkosti z podzákladí. Dřevěný obklad zdiva zamezuje volnému odchodu vlhkosti ze zdiva.

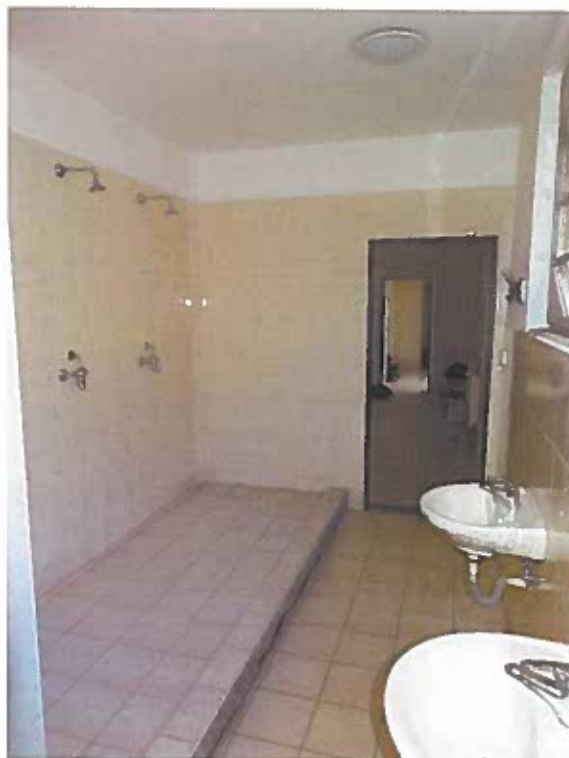
**Obr. 24** Sociální zařízení k šatnám hostí, m.č. 105, opadavý obklad soklíku sprchy.

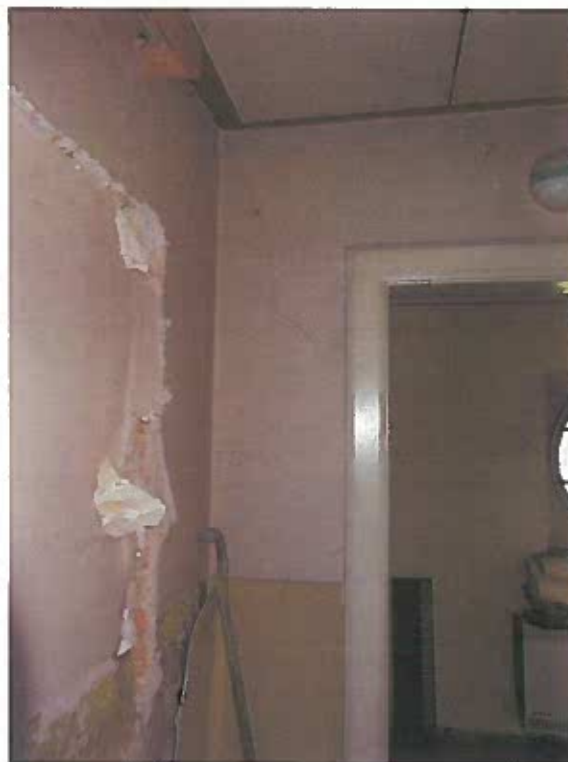
**Obr. 47** *Pohled na sololitové dveře na schody místnosti 112.*

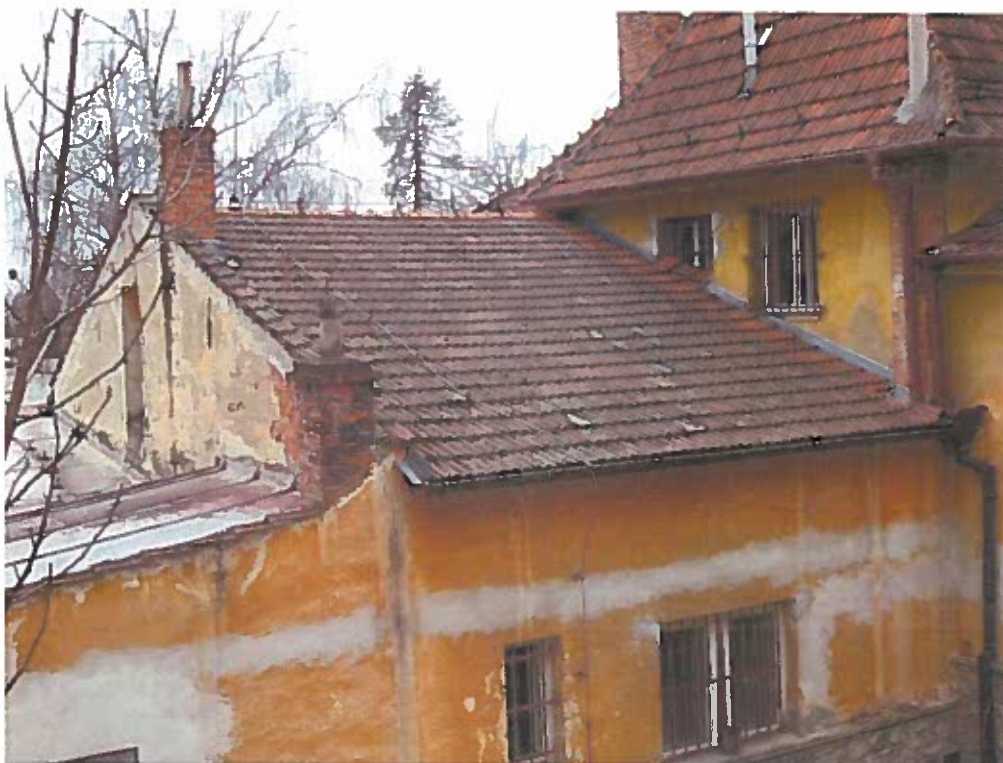
**Obr. 76** *Detaily poršení střešních tašek a fasáda nad spiží 06.*

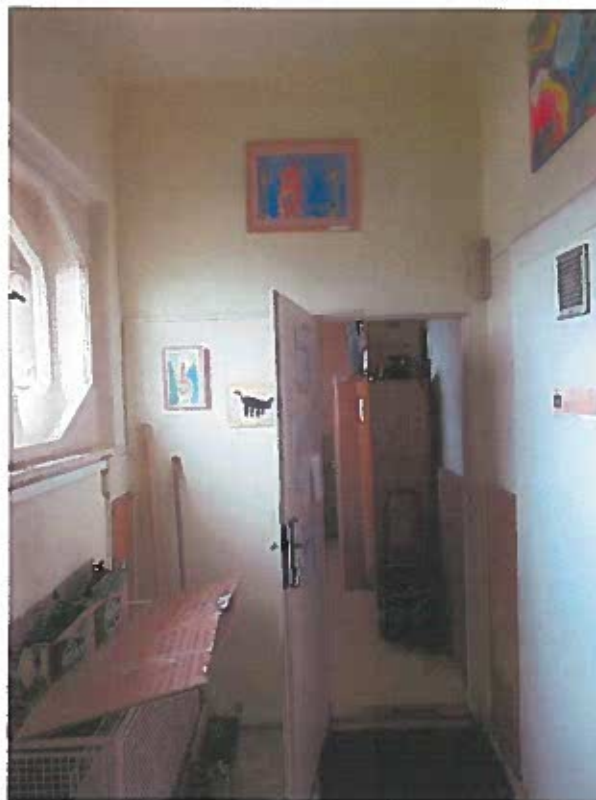
**Obr. 89** Šatna Effeta, m.č. 04 (vlhkot za dřevěným obkladem).

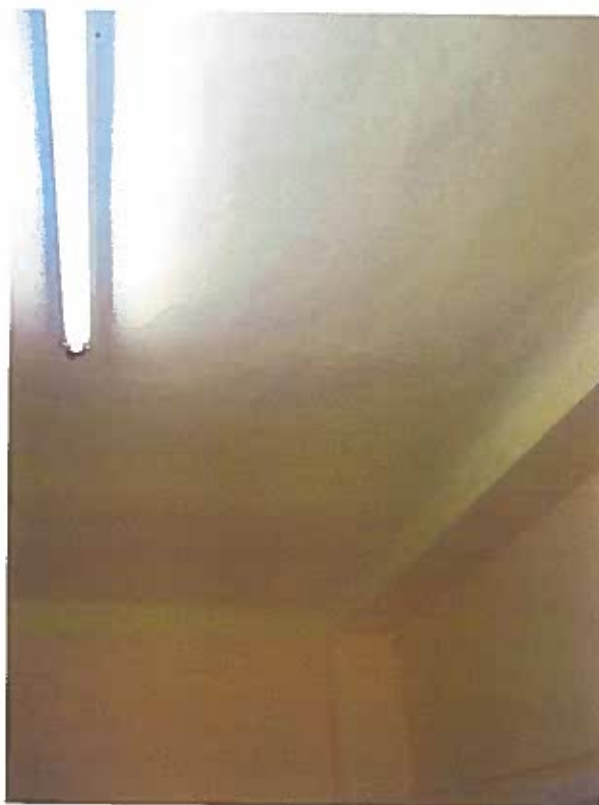
**Obr. 98** Nerovný pohled stropu v místnosti 08.

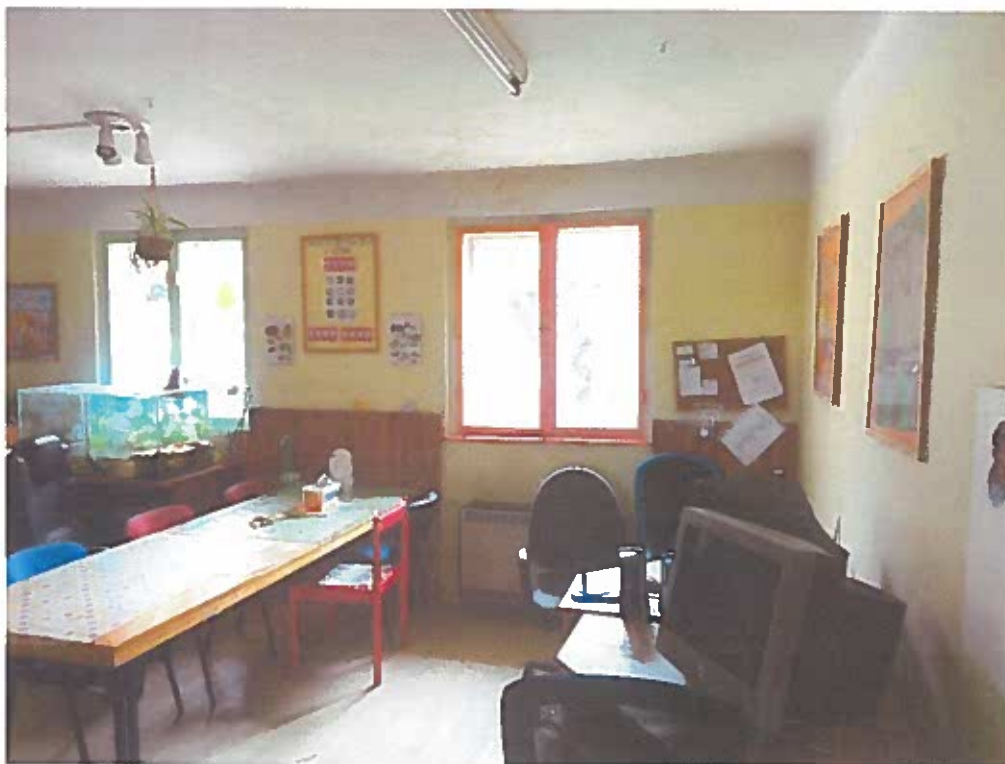
**Obr. 118** Klubovna č. 209, vyschlá mapa na stropě.
